Maßnahmenpaket am Aussichtsturm „Hohe Warte“

Sitzung des Ortschaftsrates am 17.09.2025

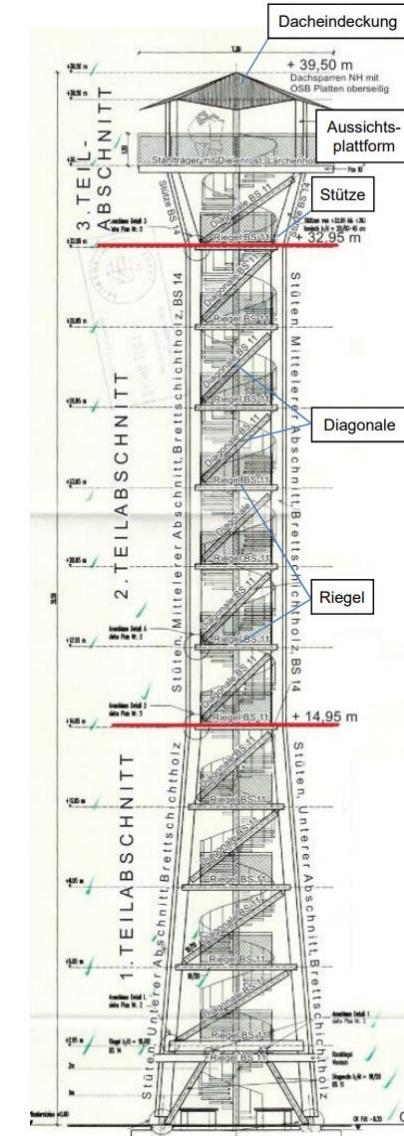
Standsicherheit stark beeinträchtigt

Der **Aussichtsturm „Hohe Warte“** ist nach dem aktuellen Kenntnisstand in seiner **Standsicherheit stark beeinträchtigt**.

Eine weitere **Sperrung** für die Öffentlichkeit ist daher **zwingend erforderlich**, bis eine abschließende Bewertung nach weiteren Untersuchungen möglich ist.

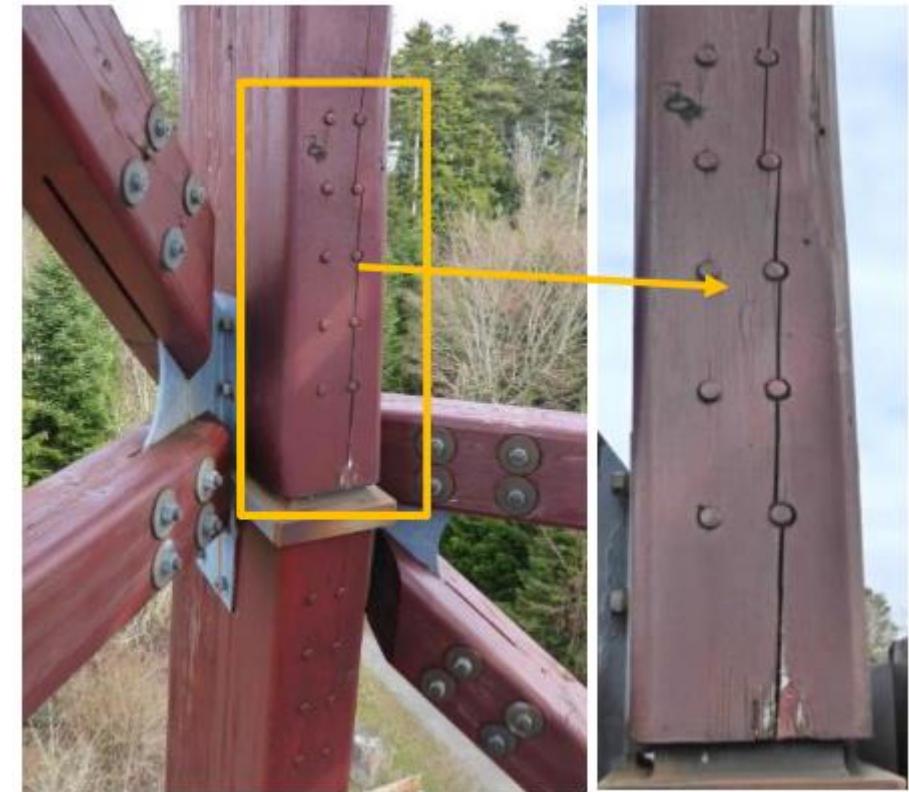
Ursache der Schäden

Die Hauptursache der festgestellten Schäden liegt in der **unzureichenden konstruktiven Absicherung der Holzbauteile** gegen Witterungseinflüsse und Wasseransammlung. Der Turm wurde nicht mit notwendigen Abdeckungen oder Verblechungen ausgestattet. Dies führte zu einer **dauerhaften Durchfeuchtung** und in der Folge zu **Pilzbefall** und **Fäulnis** im Holz, was die **Tragfähigkeit erheblich mindert**.
