**Schwarzwaldstr. 1 in D-75180 Pforzheim
IMK-Nr. 11831301 - 00
IMDAS-Nr. 193924 - 00
BM-Auftrag HS 2015-50
Historische Recherche (HR) und
Orientierende Untersuchung (OU)
Phasen I + II**

Projektnummer 15977 (interne Projektnummer)

Historische Recherche (HR) und
Orientierende Untersuchung (OU); Phasen I + II
BM-Auftrag: HS 2015-50
Pforzheim, Schwarzwaldstr. 1
IMDAS-Nr. 193924 - 00; IMK-Nr. 11831301 - 00
Bericht vom 12.02.2016

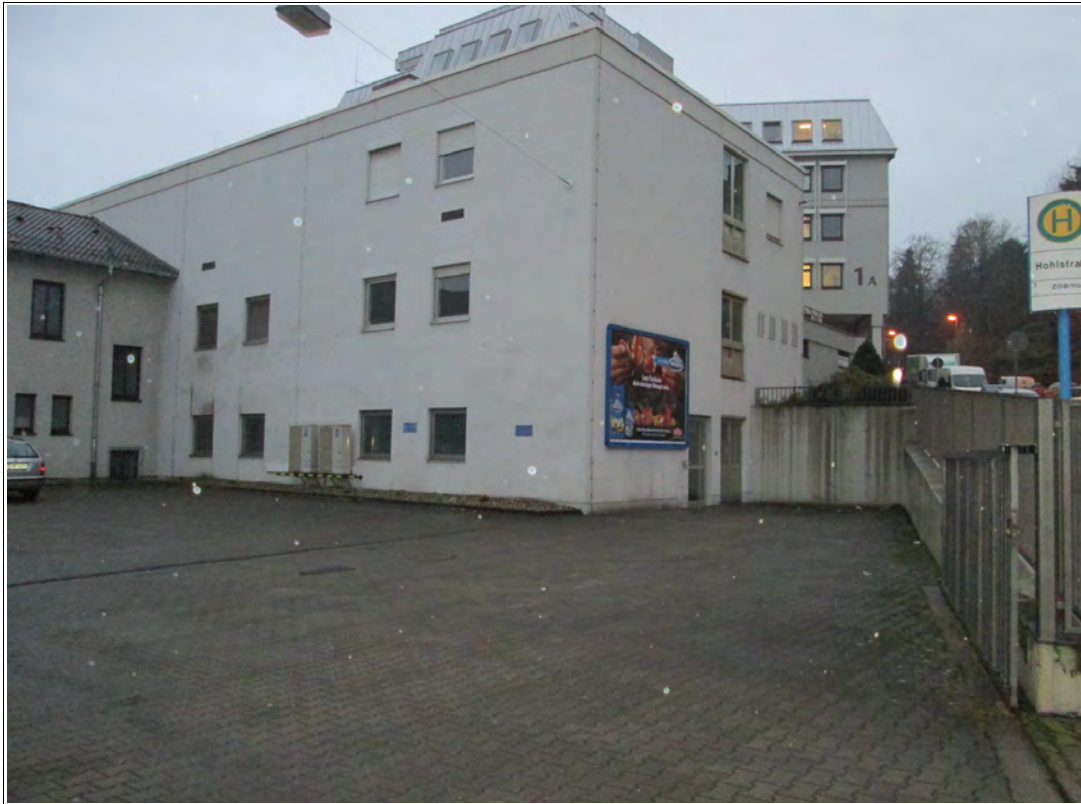
Foto 01:

Blick auf die OVSt.
Vor der OVSt befindet
sich die ALVF 2
(unterirdischer Öl-
tank).

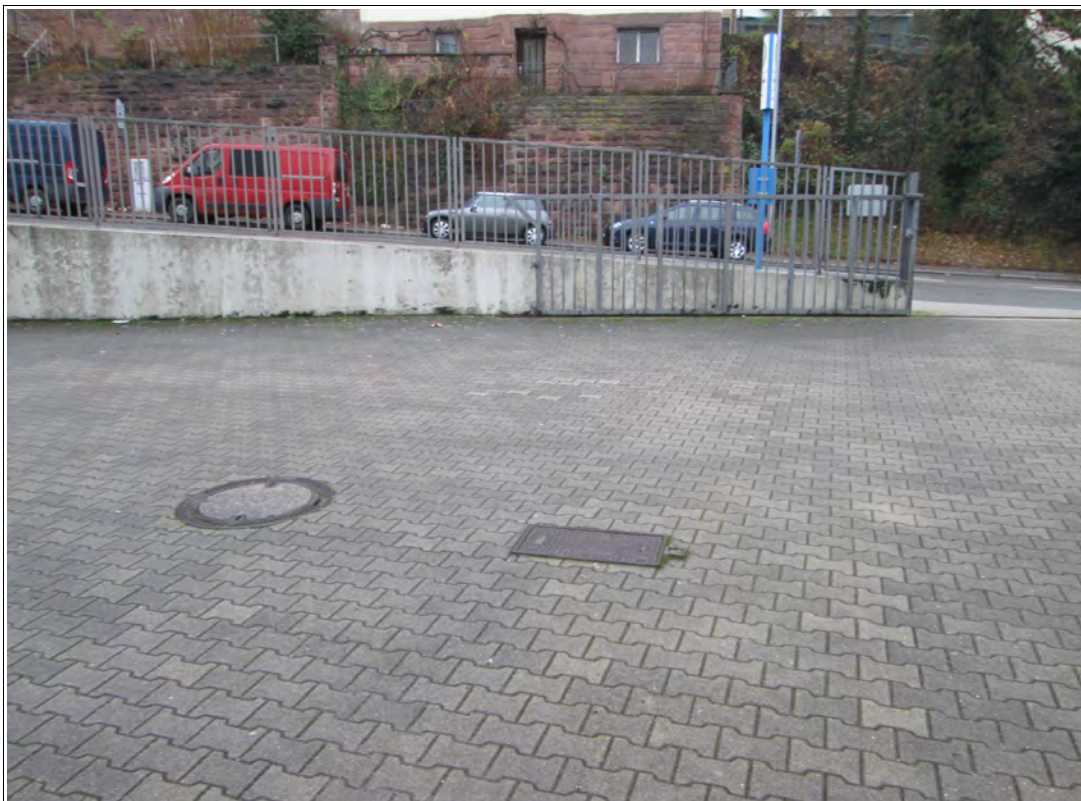
Foto 04:

ALVF 1: Bereich der
ehemaligen Eigen-
bedarfstankstelle
(bereits rückgebaut)
inkl. Benzin-
abscheider mit
Schlammfang.

Mit den durchgeführten Sondierungen KRB 1 bis KRB 4 im Bereich der ehemaligen Eigenbedarfstankstelle wurde unterhalb der Befestigung aus Verbundsteinpflaster bis 2,6 m bzw. max. 2,8 m u. GOK ein überwiegend sandiger Auffüllungshorizont mit Fremd Beimengungen in Form von Ziegel- und Sandsteinbruch, Bauschutt und Schotter erbohrt. Im Liegenden der Auffüllungsmaterialien steht in allen Bohrungen die Verwitterungszone des Festgesteins (Sandsteinbruch) an.

Das Bohrgut war schwach feucht ausgebildet. Mit Ausnahme der Fremdbeimengungen wies das Bohrgut über das gesamte Profil keine organoleptischen Auffälligkeiten auf.

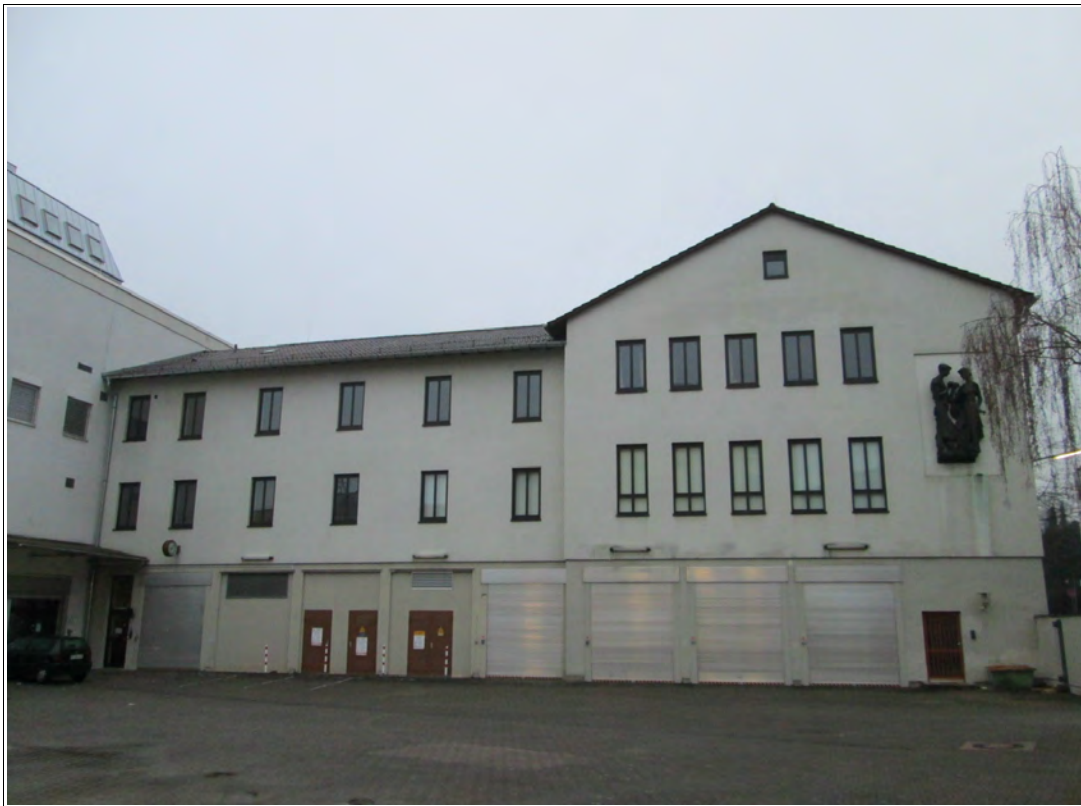
Foto 05:

Blick auf das ehemalige Postamt. Auf der Verkehrs-/Parkplatzfläche befindet sich die ALVF 3 (Nahbereich der Wartungsgrube in nicht zugänglichem Gebäudetrakt).

Mit den durchgeführten Sondierungen KRB 7 und KRB 9 im Nahbereich der Wartungsgrube und des Benzinabscheiders inkl. Schlammfang wurde unterhalb der Befestigung bis 2,1 m bzw. 2,2 m u. GOK ein hauptsächlich kiesiger Auffüllungshorizont mit Fremd Beimengungen in Form von Bauschutt, Ziegelbruch, Schotter und Sandsteinbruch erbohrt. Im Liegenden der Auffüllungsmaterialien steht in der KRB 7 eine Schicht aus Schluff an. Unterhalb dieser bzw. unterhalb der Auffüllung (KRB 9) wurde die Verwitterungszone des Festgesteins angetroffen. Das Bohrgut war schwach feucht ausgebildet. Mit Ausnahme der anthropogenen Fremd Beimengungen wies das Bohrgut über das gesamte Profil keine organoleptischen Auffälligkeiten auf.

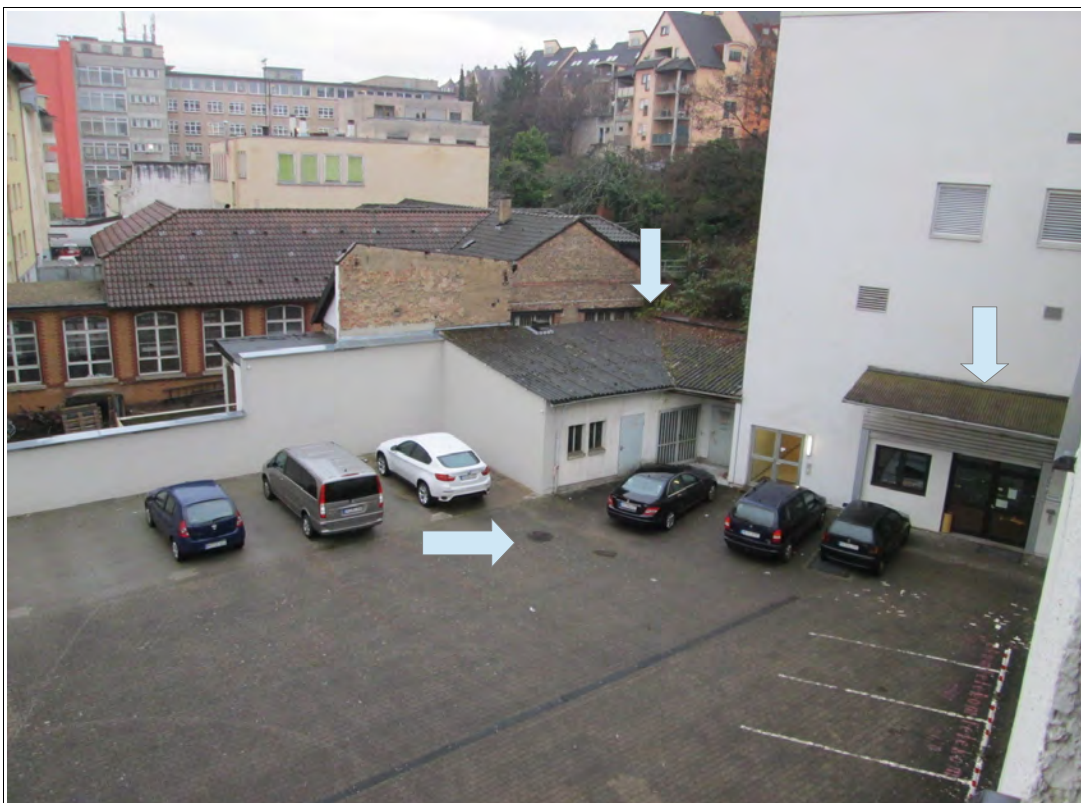
Foto 06:

Blick auf das an die OVSt angrenzende Lager-/Werkstatt-Gebäude mit einem Welldach aus Asbestzement. Auch der Eingang der OVSt ist mit Asbestzementdach versehen. Im Vordergrund sind Benzinabscheider und Schlammfang der ALVF 3 sichtbar.

Von den übrigen in bzw. an den Gebäuden identifizierten schadstoffhaltigen bzw. potenziell schadstoffhaltigen Baustoffe/Produkte (Asbestzementprodukte, asbesthaltige Brandschutztüren, potenziell asbesthaltige Flanschdichtungen und Brandschutzklappen, potenziell PAK-haltige Gussasphaltplatten sowie Dämm- und Isoliermaterialien aus KMF) kann aufgrund des baulich intakten Zustandes keine Gesundheitsgefährdung abgeleitet werden. Weitere Handlungsmaßnahmen sind nicht angezeigt.

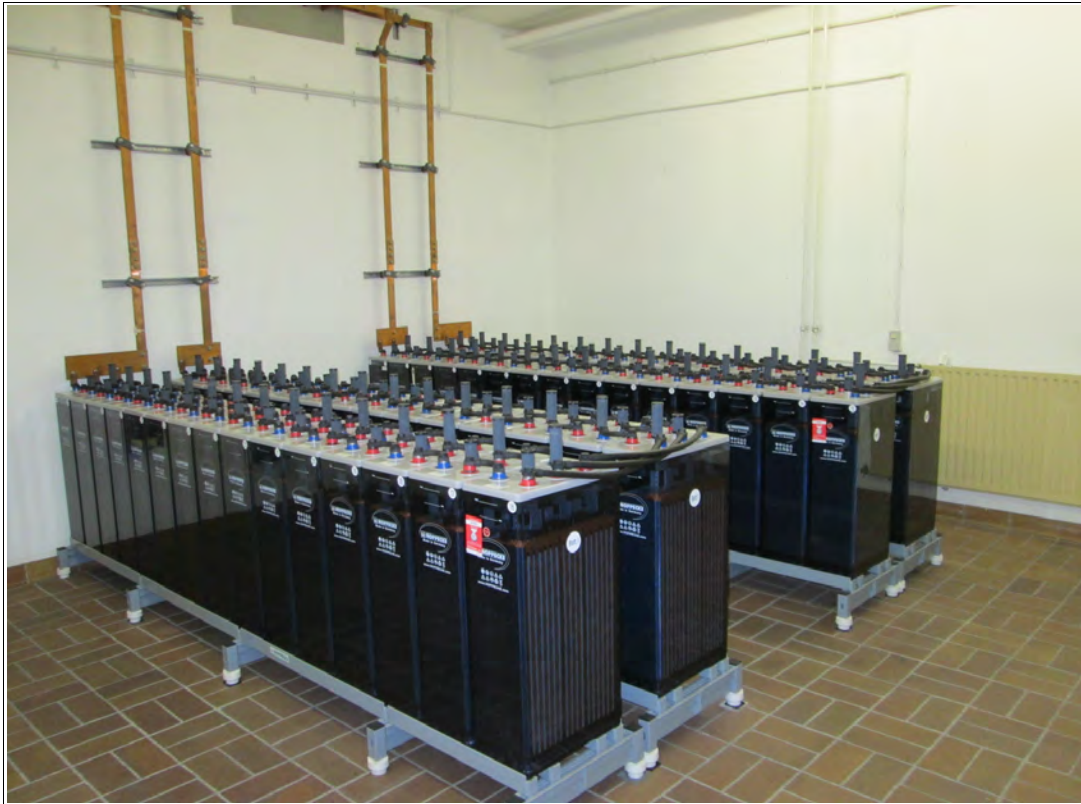
Foto 07:

OVSt, EG: Blick in den Batterieraum. Von der Wandfarbe wurde die Probe 1-SP-01 entnommen und auf PCB untersucht.

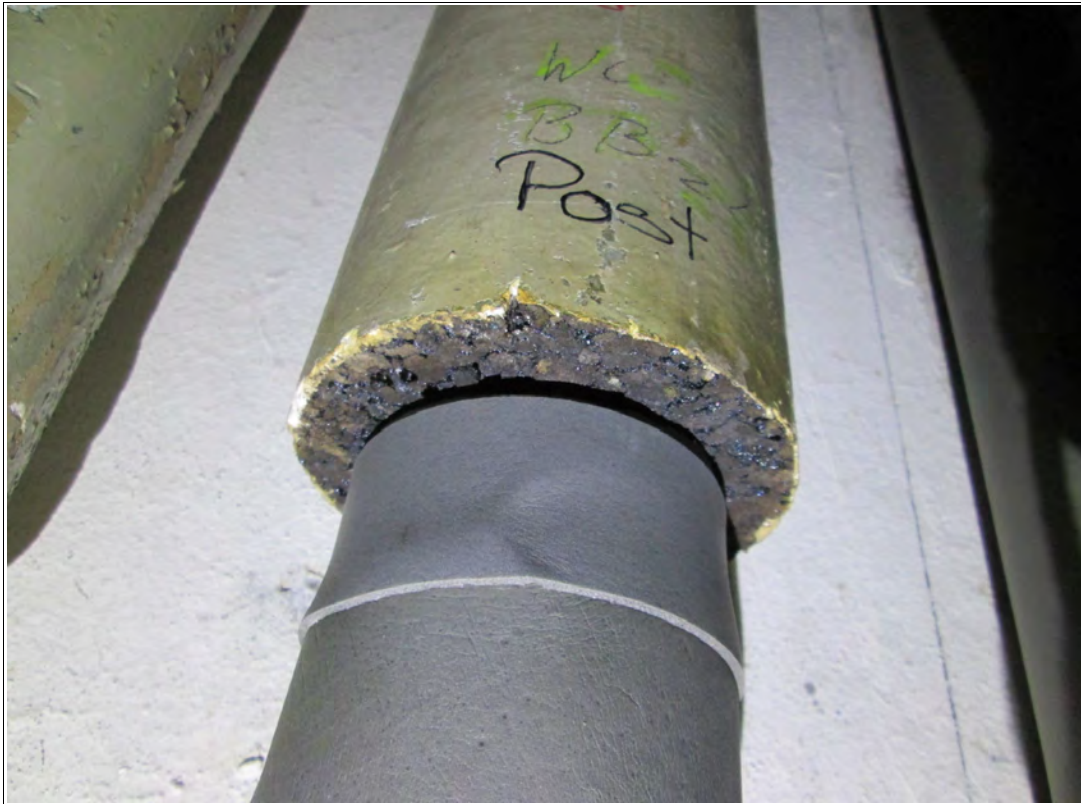
Foto 11:

Ehem. Postamt, KG, Raum 15: Eine Probe der Teerkork Dämmung wurde auf PAK analysiert (2-SP-01).

Im KG des Mehrzweckgebäudes wurden Rohrleitungen mit einer PAK-haltigen Teerkork-

Dämmung identifiziert. Aufgrund der baulichen Beschaffenheit der Leitungen (Teerkork-Dämmung wird vollständig von einer Gipsummantelung umschlossen) kann eine potenzielle Schadstofffreisetzung polyzyklischer aromatischer Kohlenwasserstoffe und somit eine Gesundheitsgefährdung nicht abgeleitet werden. Ein weiterer Handlungsbedarf besteht nicht. Bei Umbaumaßnahmen ist das Material im Falle eines Ausbaus abfallrechtlich als gefährlicher Abfall einzustufen. Die Vorschriften der TRGS 551 sind hierbei zu beachten.

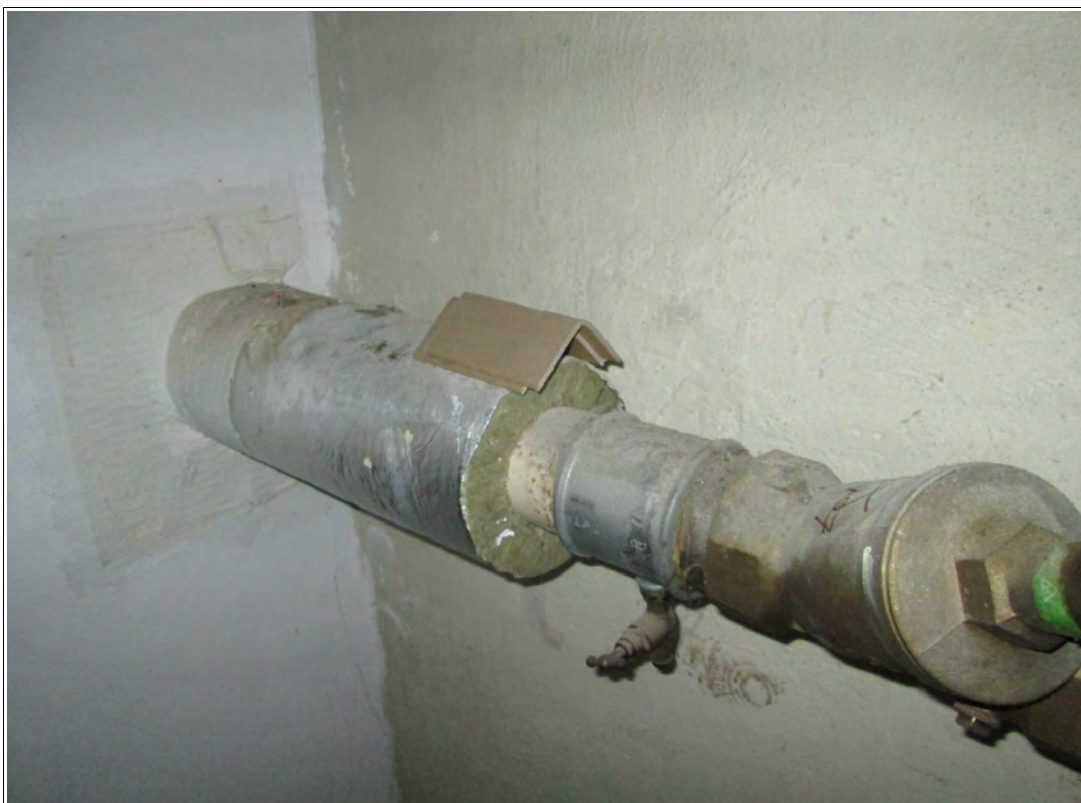
Foto 12:

Ehem. Postamt, KG, Flur: Mit KMF-isolierte Rohrleitungen.

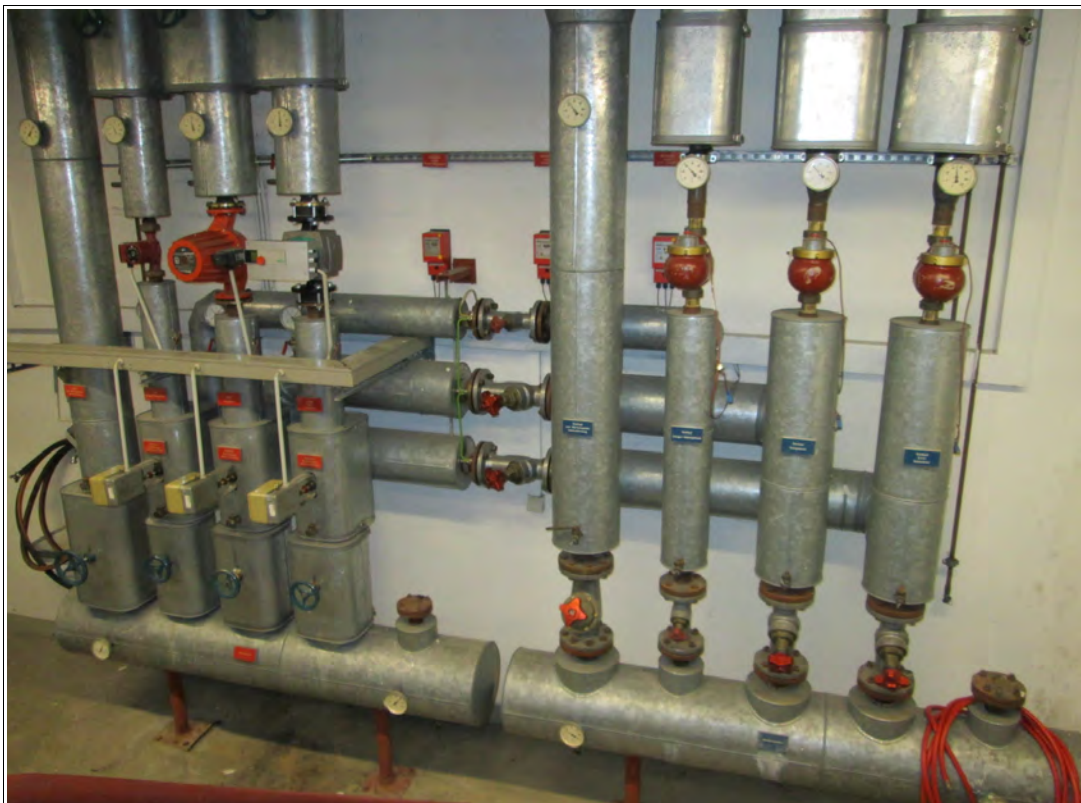
Foto 14:

Ehem. Postamt, KG,
Heizkeller: Potenziell
asbesthaltige
Flanschdichtungen.

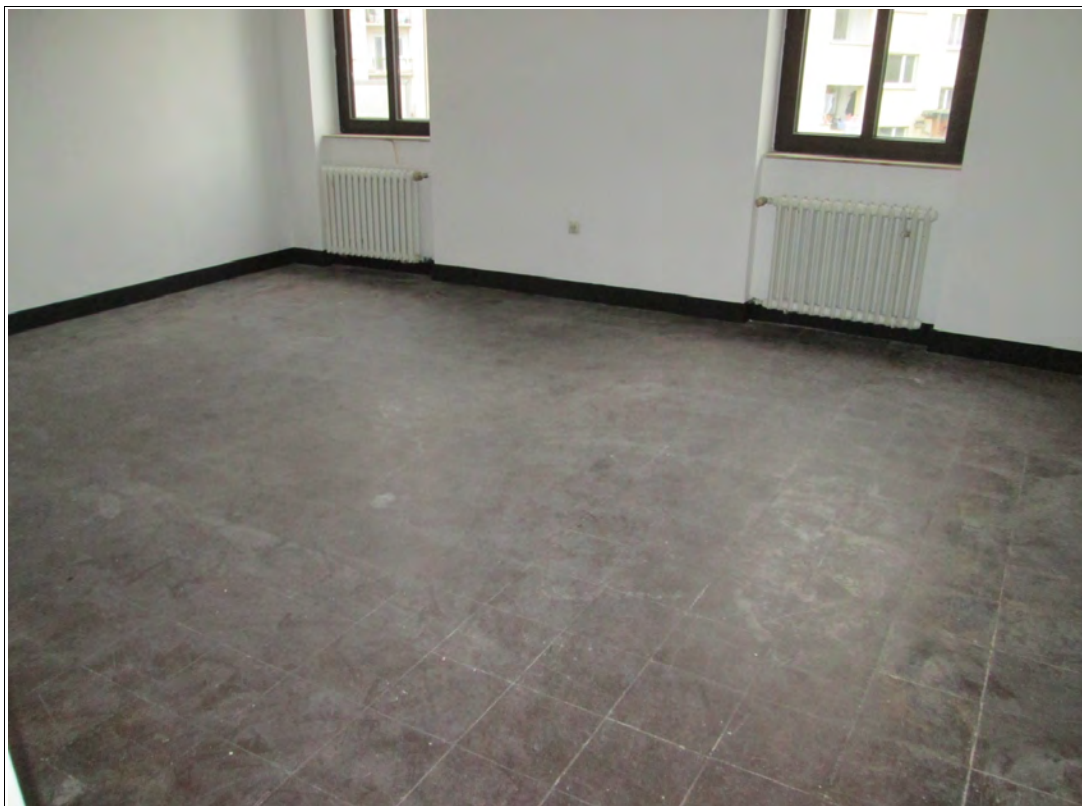
Foto 15:

Ehem. Postamt, EG:
Potenziell PAK-haltige
Gussasphaltplatten.

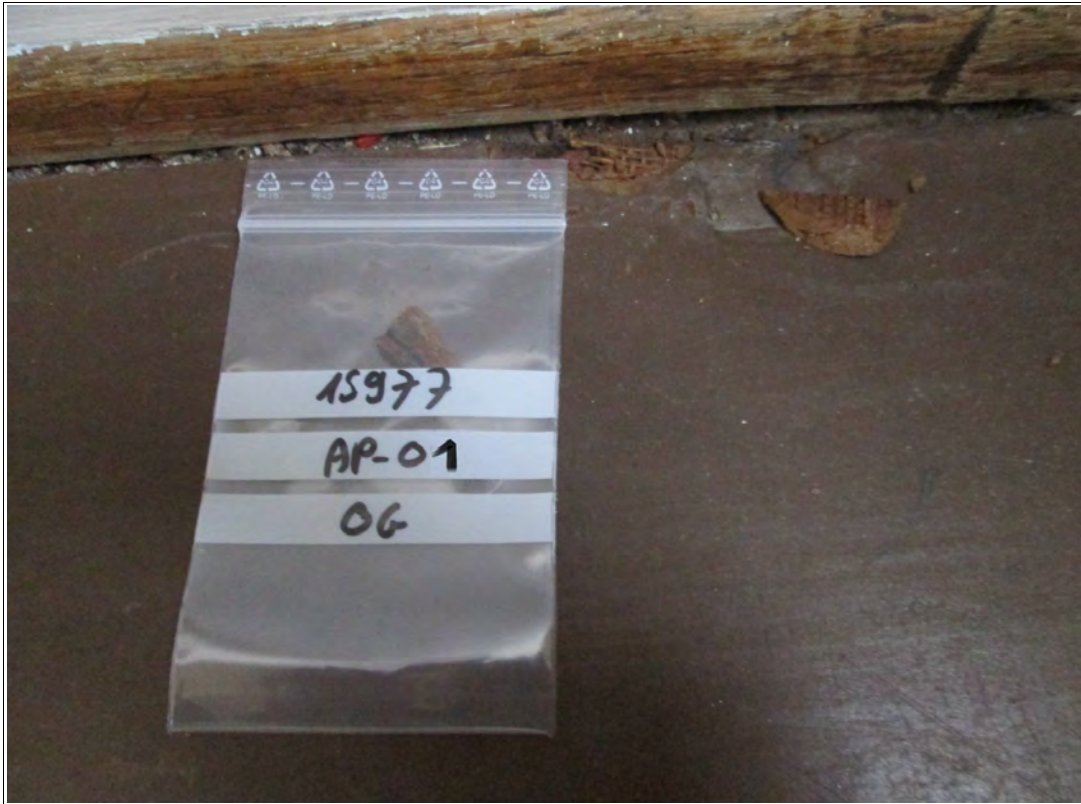
Foto 17:

Ehem. Postamt, OG,
Raum 212: Eine
Probe des roten
Linoleum-
Bodenbelags wurde
auf Asbest untersucht.
