GEOTECHNISCHES UND UMWELTTECHNISCHES GUTACHTEN

BAUVORHABEN

Neubau Parkhaus
Siloah St. Trudpert Klinikum,
Wilferdinger Str. 67 in 75179 Pforzheim,
Baufeld westl. der Straße „kurze Steig“
Flurstück Nr. 14142/1 und 14142/2

19-0248

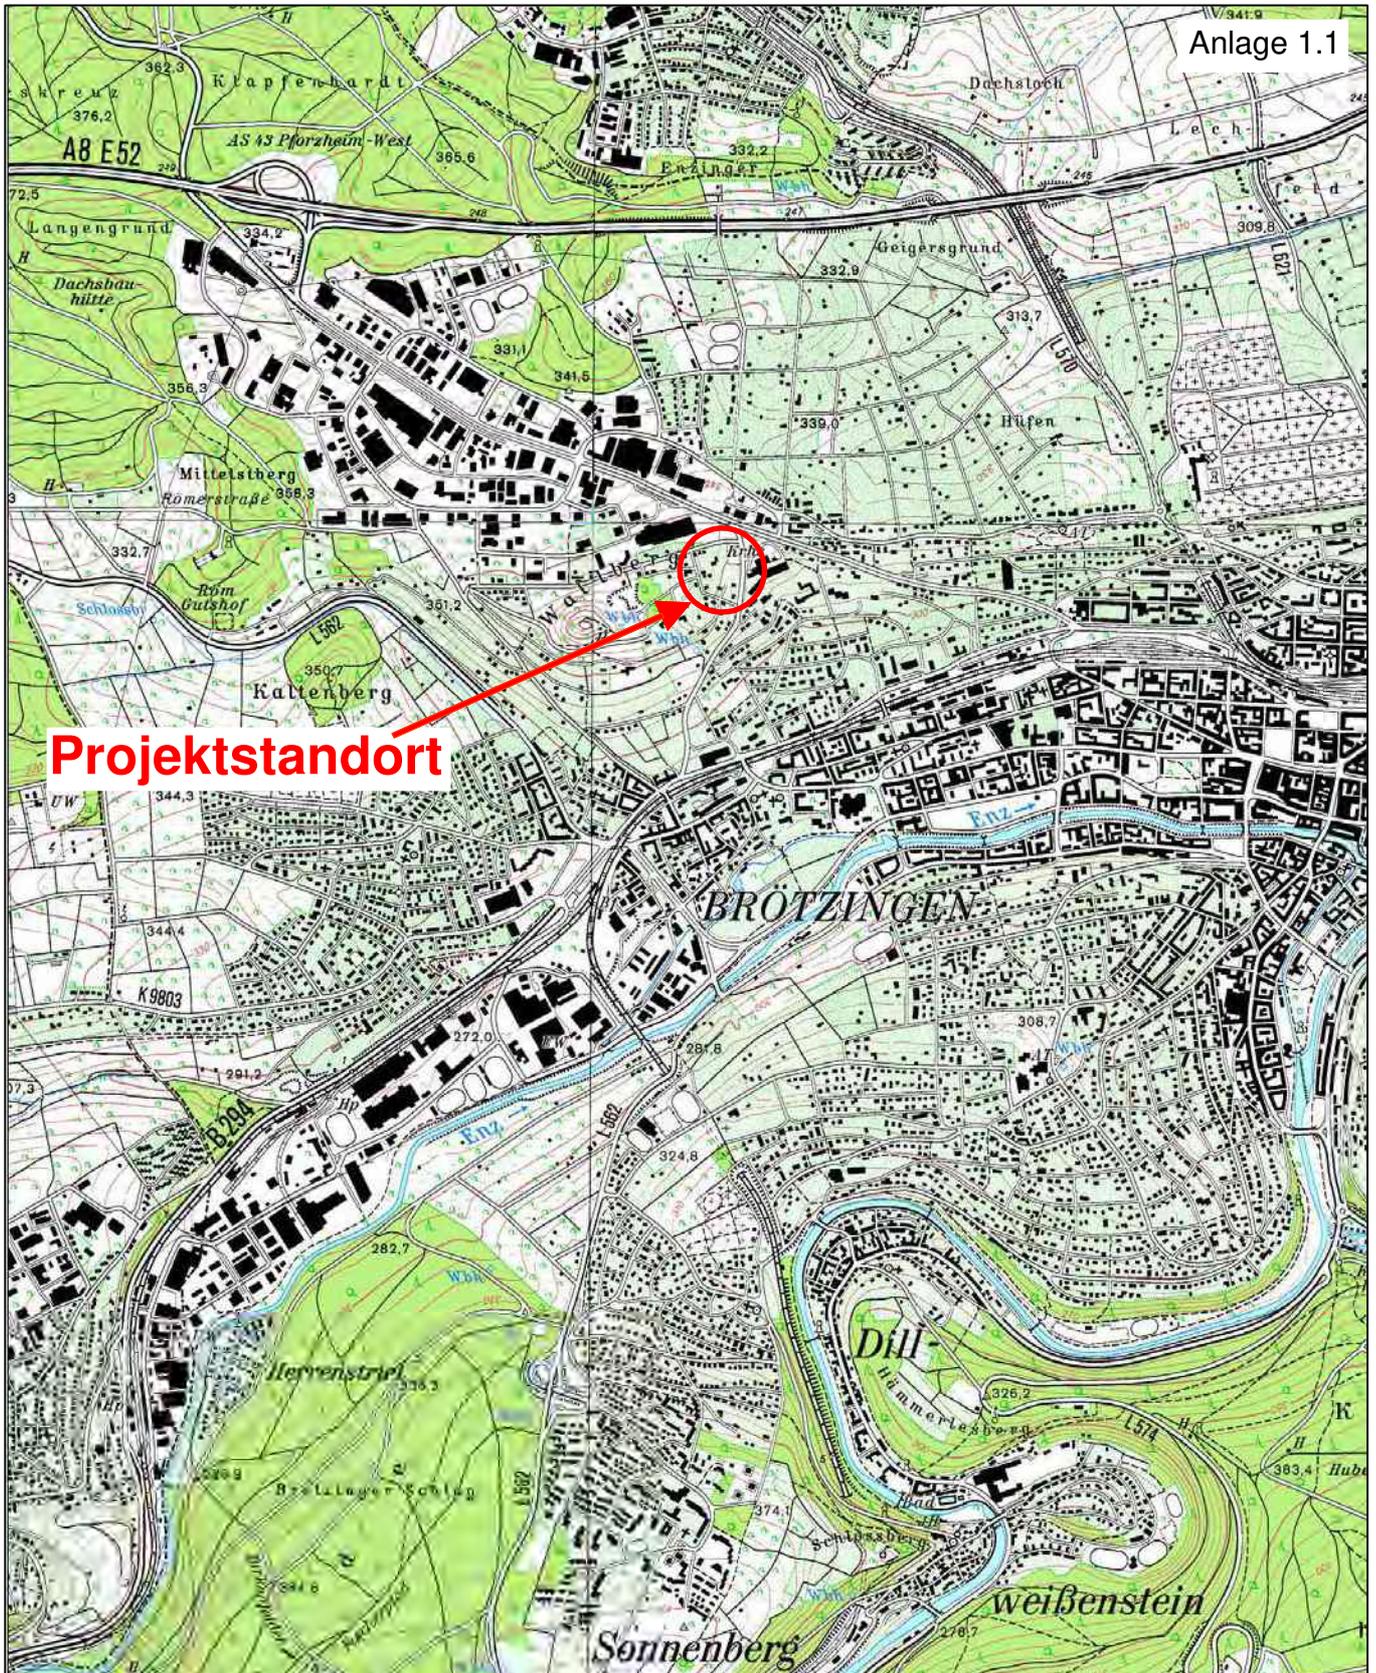
Projektstandort

Maßstab: 1:25.000
 Auftrag-Nr.: 19-0248
 Bearbeiter: we.
 Datum: 14.01.20

Der Projektstandort befindet sich im Nordwesten von Pforzheim. Die Lage ist in **Anlage 1.1** in einem Ausschnitt aus der topografischen Karte markiert.

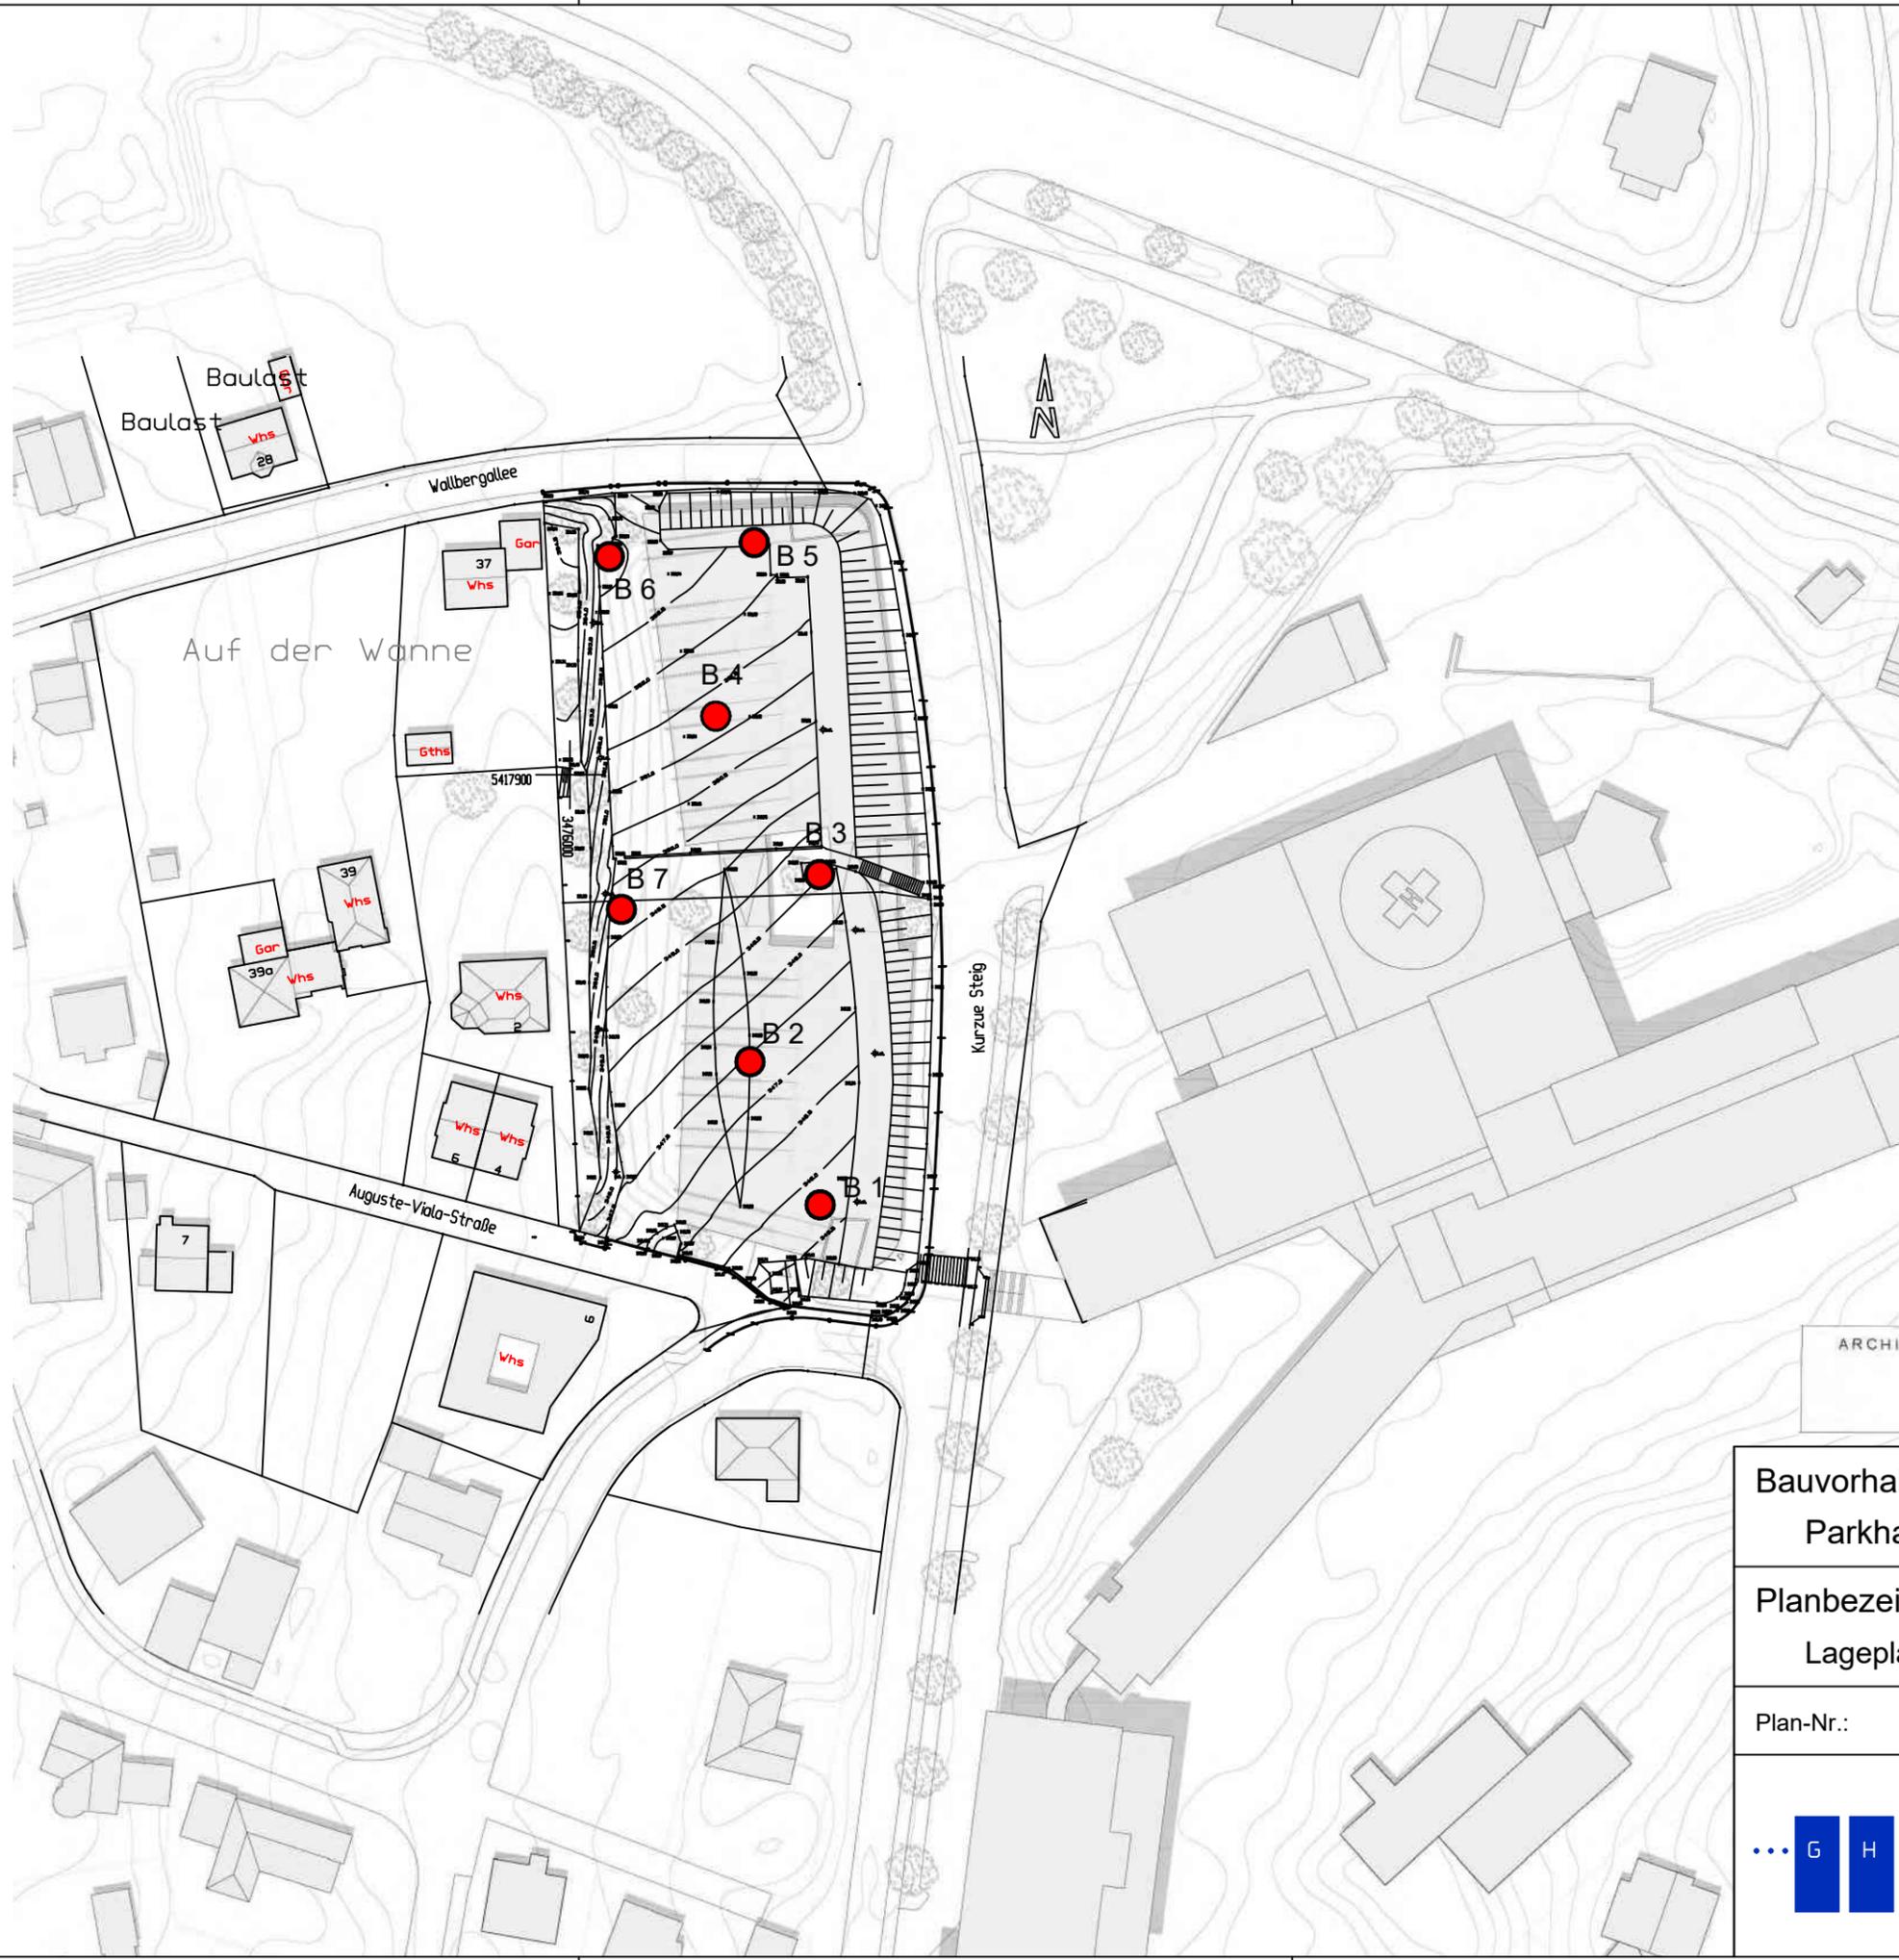
Plan-Nr.:	Maßstab: 1:1000	
	Bearbeiter: Bm.	Datum:
	Gezeichnet: Be.	16.01.20
	Geändert: wn	24.04.20
	Gesehen:	
Projekt-Nr.: 19-0248

● B = Aufschlussbohrung

Die Lage der 7 Ansatzpunkte ist in **Anlage 1.3** dargestellt.

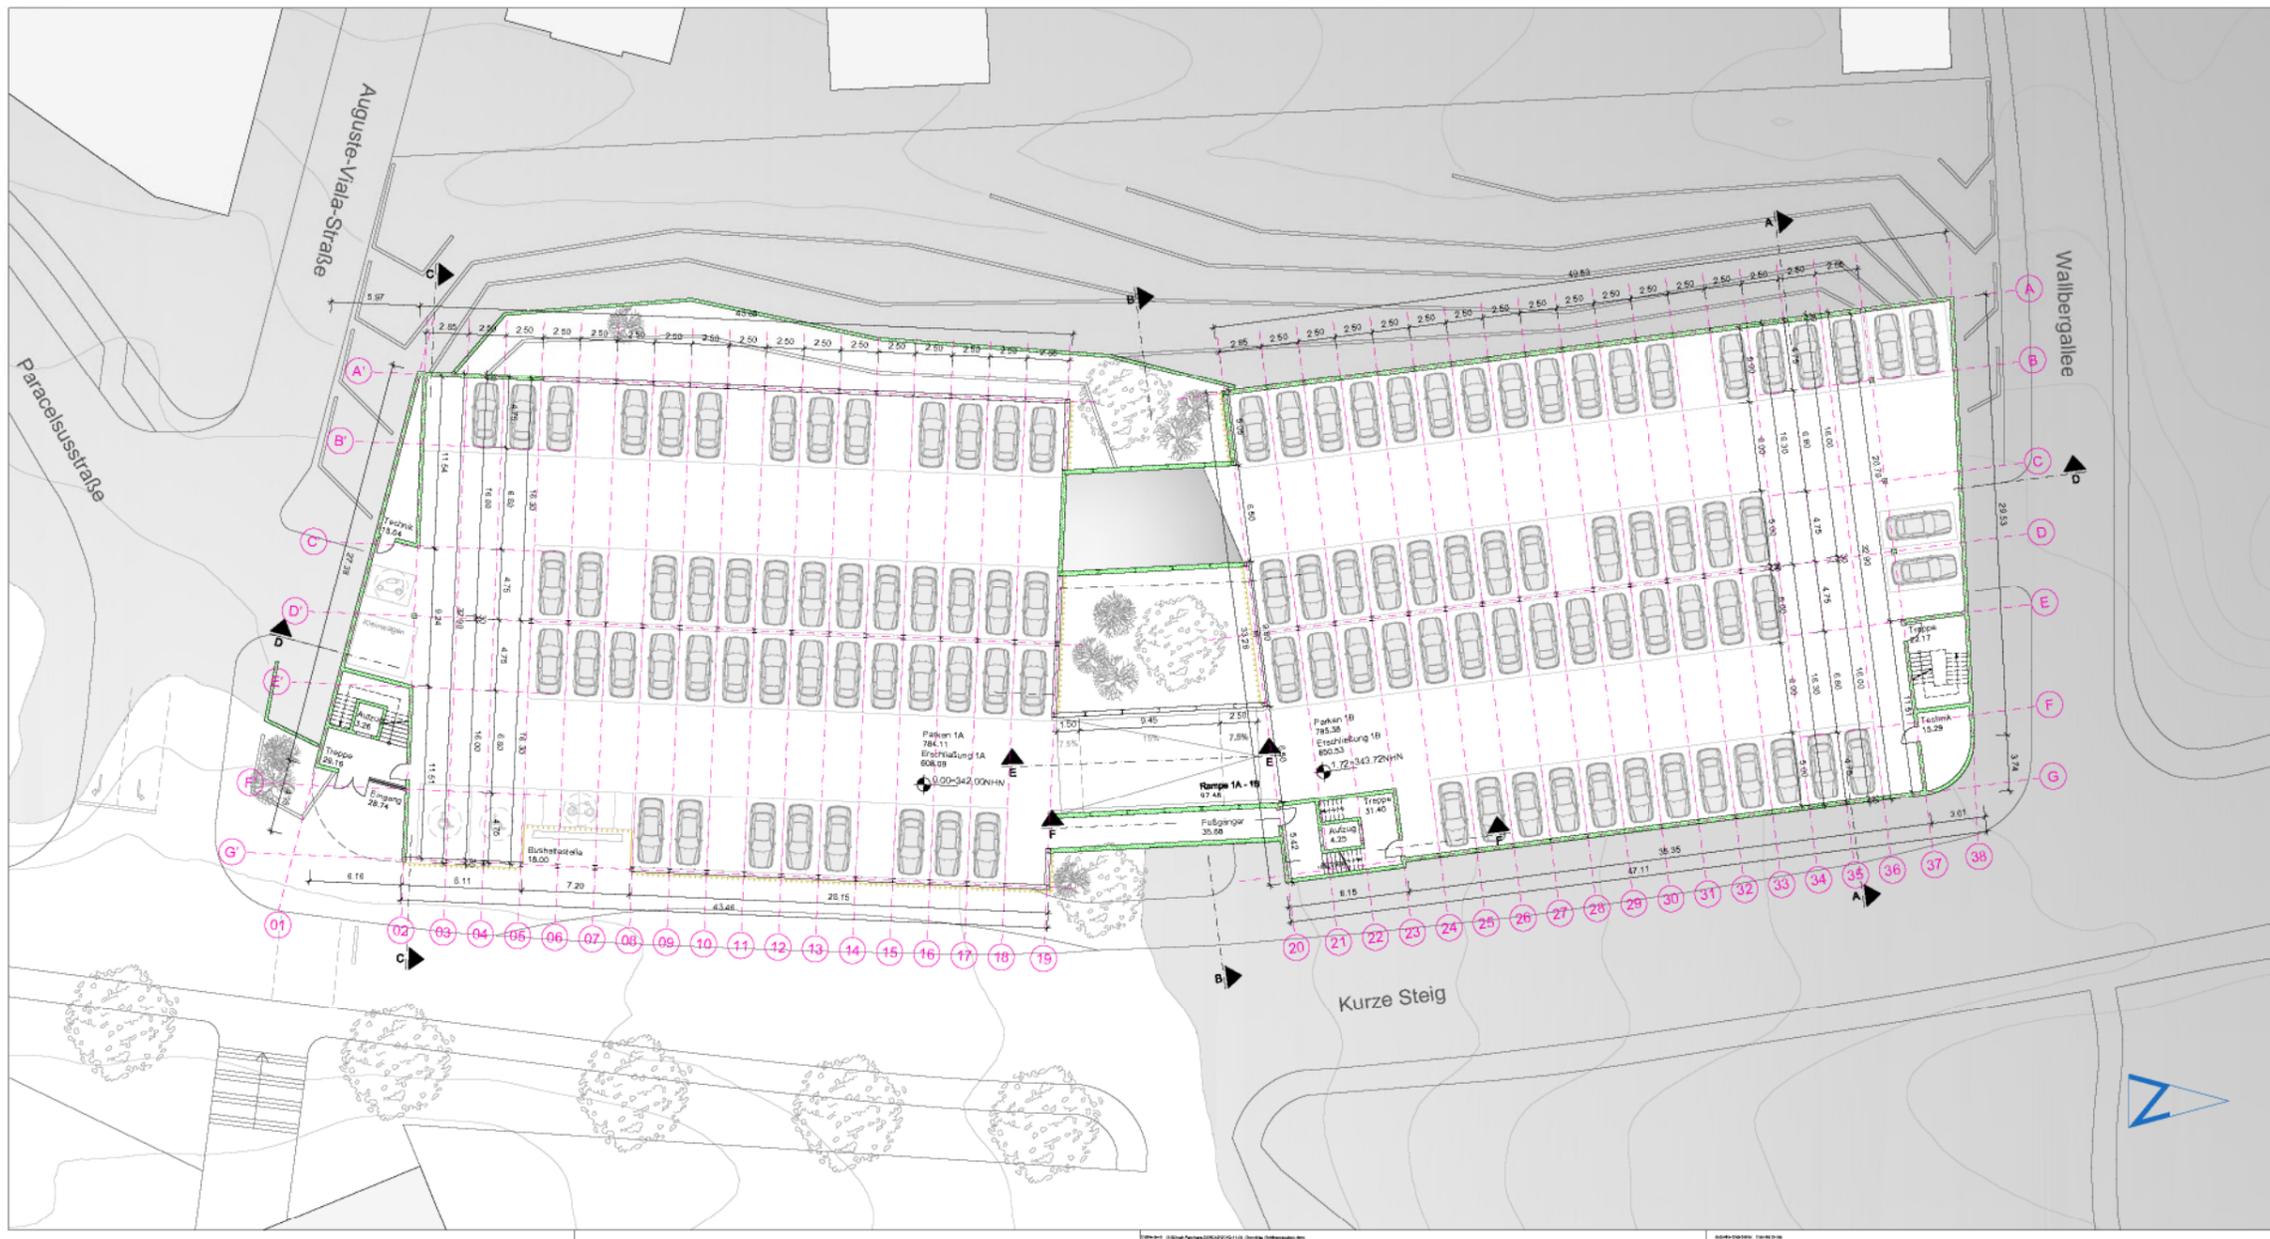
LEGENDE	SYMBOLE
Bestand	
Fertigteil neu	
Beton neu	
Trockenbau neu	
Wand Abbruch	
PROJEKT	PARKHAUS SILOAH SILOAH ST. TRUDPERT KLINIKUM Wilderanger Straße 67 75179 Pforzheim 286
PROJEKT - NR.	286
PLANINHALT	GRUNDRISS LEVEL 1 FÖRDERANTRAG ENTWURF
PLAN-NR.	286.03.200.0.01
DATUM	13.11.2019
PROJEKTL EITER	Roger Strauß
MAßSTAB	1:200
BAUHERR	Evangelischer Diakonissenverein Siloah Wilderanger Straße 67 75179 Pforzheim
ARCHITEKT	Roger Strauß Freier Architekt DG - Ing. Reg. - Bauprojekt Bismarckstr. 55 Tel: 0721.9203750 70133 Karlsruhe Fax: 0721.9203752 www.architekturraum.roger-strauss.de

Der Neubau umfasst ein Parkhaus mit 4 Parkebenen. Es hat eine Grundfläche von etwa 110 m x 32 m. Das Parkhaus ist in Nord-Süd-Richtung in zwei Teile mit unterschiedlichen Gründungsebenen aufgeteilt. Die Verbindung der beiden Bauwerksteile erfolgt über Rampen. Die Zu- und Ausfahrt erfolgt von der Südseite aus (Auguste-Viala-Straße) in Ebene 2 und von der Nordseite aus (Wallbergallee) in Ebene 3. Die vierte Ebene ist ein nicht überdachtes Parkdeck. Die Erschließung für Fußgänger erfolgt über insgesamt 3 Treppenhäuser / Aufzüge an der Süd-, Ost- und Nordseite des Parkhauses. Der Grundriss Level 1 ist als **Anlage 1.4** und Schnitte als **Anlage 1.5** beigelegt.

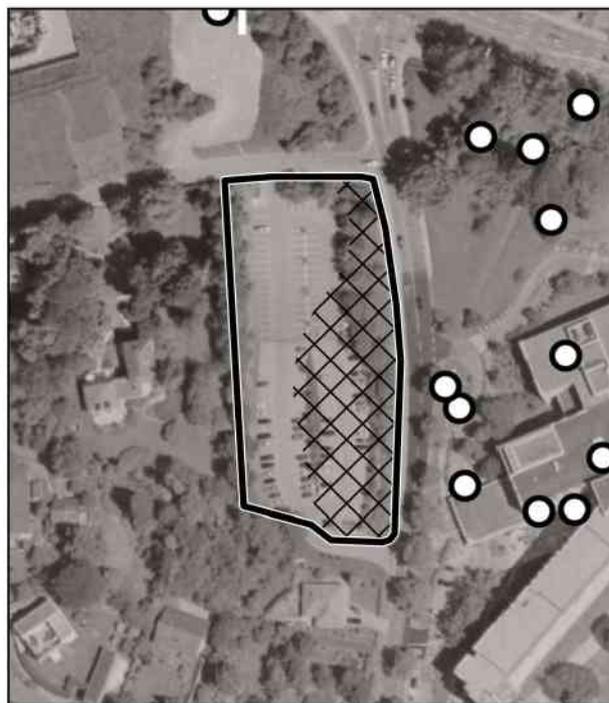
Untersuchungsgebiet (fett umgrenzt) und Ergebnisse der Luftbildauswertung, neueres Luftbild.

Die Luftbildauswertung der LBA Luftbildauswertung GmbH [2.8] ergab Anhaltspunkte für das Vorhandensein von Sprengbombenblindgängern im östlichen Bereich des Baufelds, sodass alle gefährdeten Aufschlusspunkte vorab durch Kampfmittelbohrungen untersucht und freigegeben wurden.

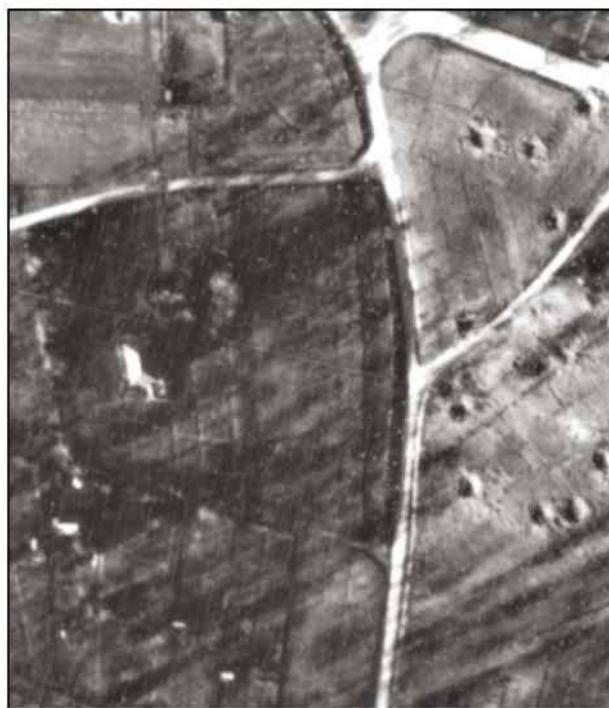
Ausschnittvergrößerung eines entsprechenden Luftbilds vom 14.03.1945. Die Reproduktion des Luftbilds ist aus urheberrechtlichen Gründen nicht gestattet.

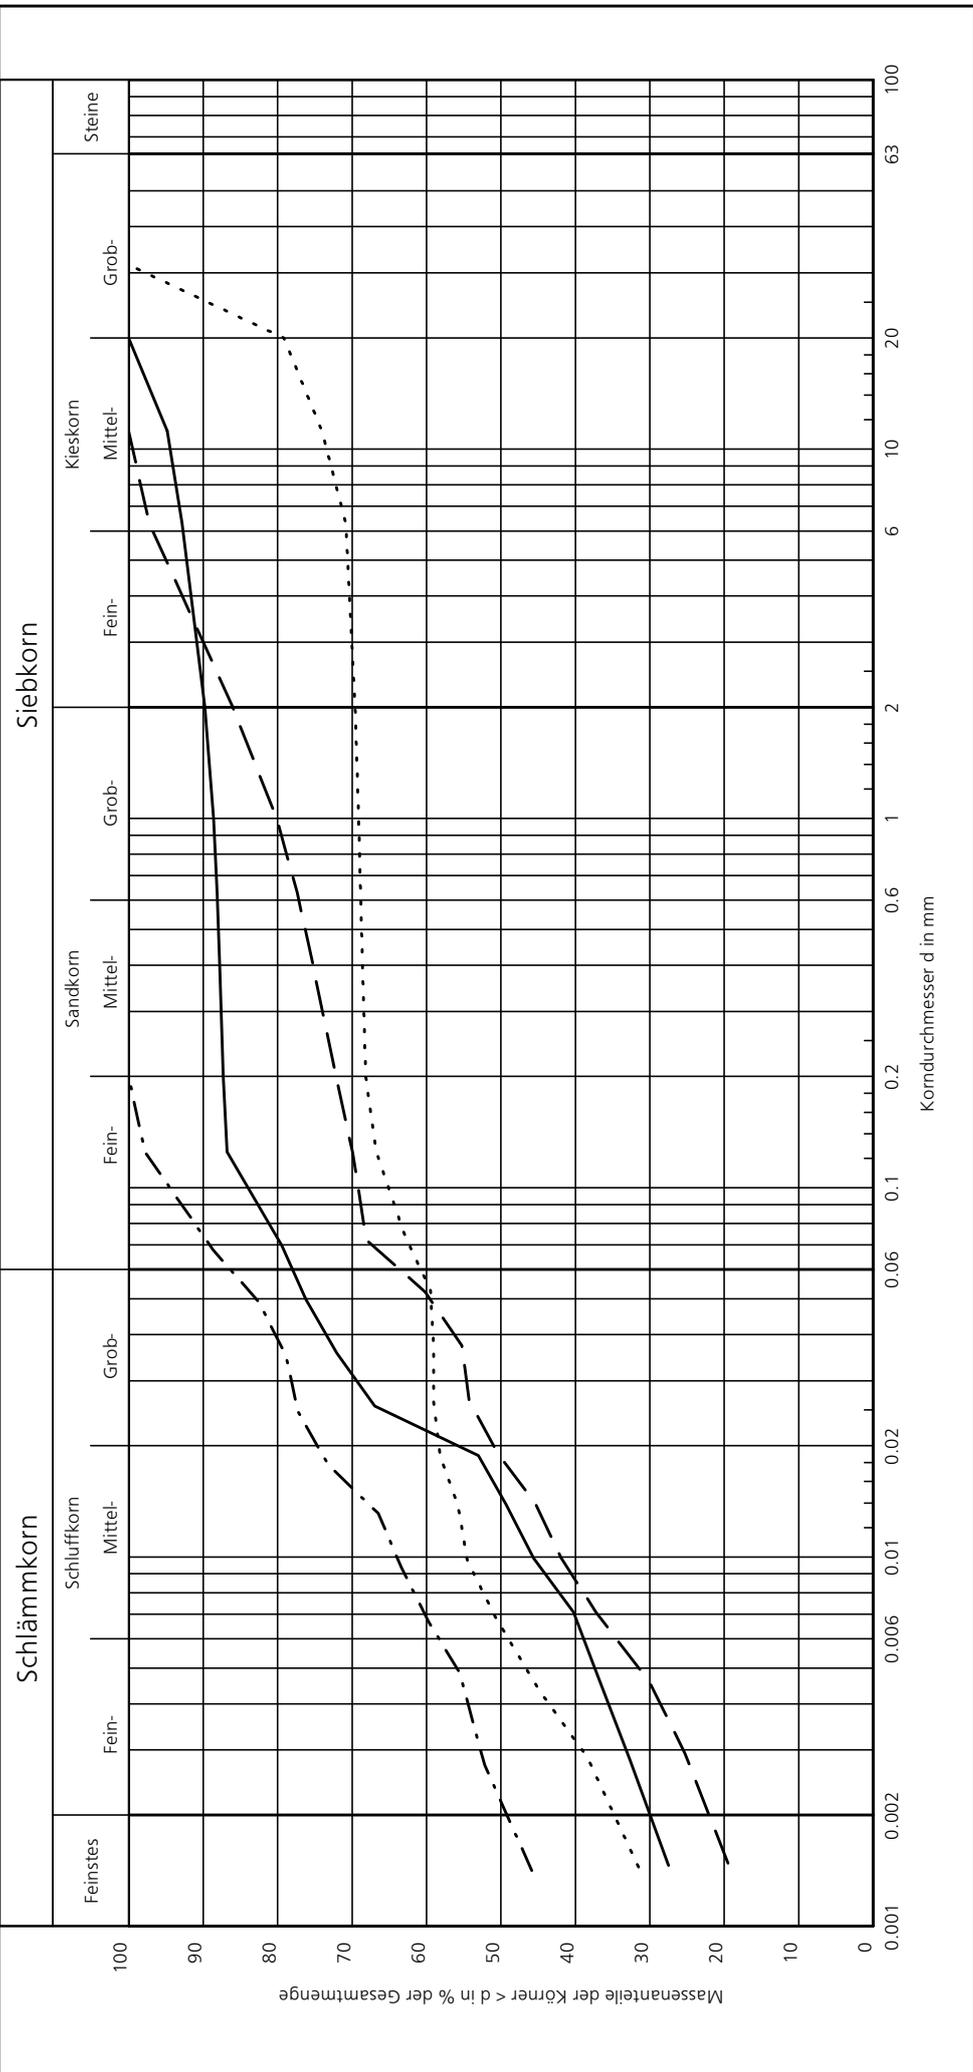
Körnungskurven nach DIN 18123

Labor-Nr.	Aufschluss	Tiefe [m]	Signatur	Bodenart DIN 18123	Anteile [%]	d60 [mm]	d30 [mm]	d10 [mm]	U/Cc	Bodenart DIN 4023
54818	B 1	0,40-1,00	—	U, t, s', g'	29.6/48.8/11.4/10.2	0.0222	0.0021	-	-/-	T, fs', mg'
54819	B 1	1,00-1,80	T, g, u, s'	34.2/27.0/8.5/30.4	0.0561	-	-	-/-	T, fs', mgg
54824	B 1	6,70-6,80	---	U, t, s, g'	21.6/42.9/21.5/14.0	0.0516	0.0046	-	-/-	T, s, fg'
54869a	B 5	0,50-0,90	---.---.---	T, u, s'	48.7/38.4/12.9/-	0.0069	-	-	-/-	T, fs'

Die Ergebnisse der Korngrößenbestimmungen sind in **Anlage 3.1** als Körnungskurven dargestellt. Die Ergebnisse der Plastizitätsversuche (Konsistenzgrenzen, Plastizitätsdiagramm) sind der **Anlage 3.2** zu entnehmen.

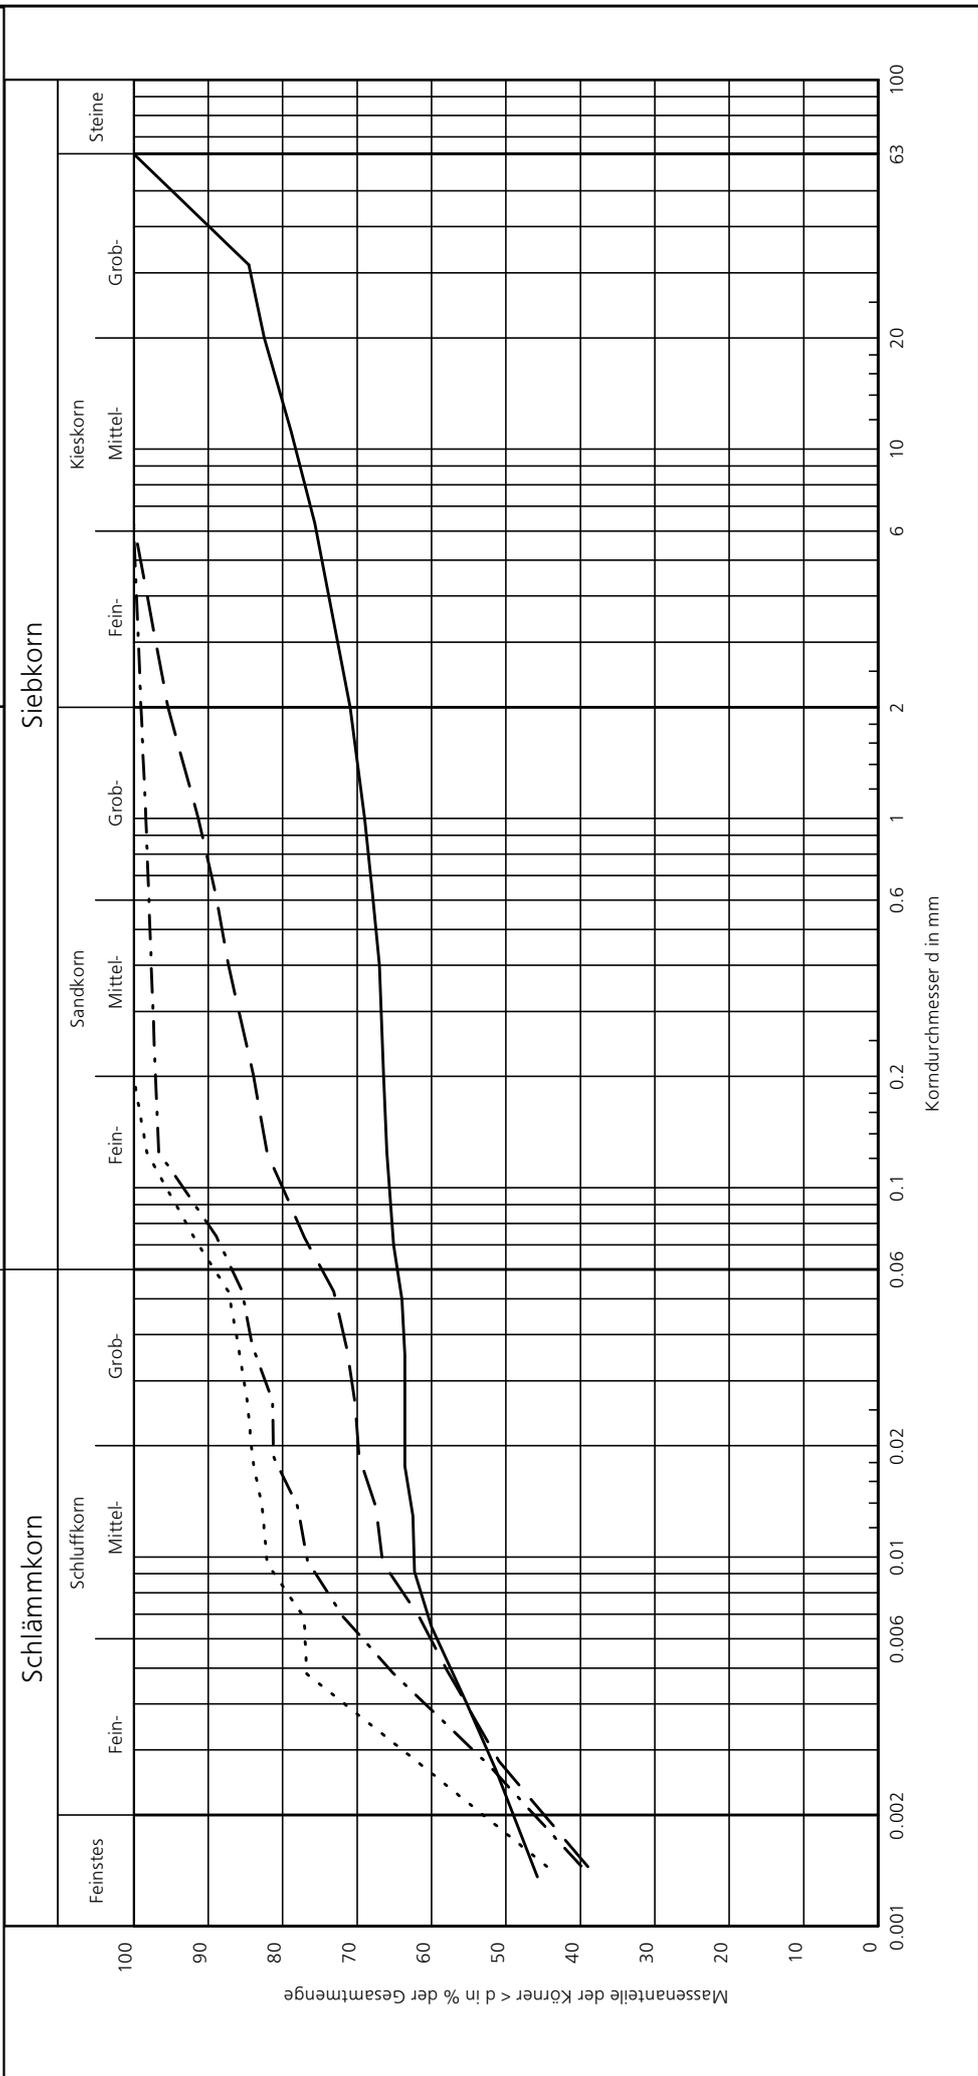
Körnungskurven nach DIN 18123

Labor-Nr.	Aufschluss	Tiefe [m]	Signatur	Bodenart DIN 18123	Anteile [%]	d60 [mm]	d30 [mm]	d10 [mm]	U/Cc	Bodenart DIN 4023
54872	B 5	2,50-4,00	—————	T, g, u, s'	48.6/16.1/6.2/29.1	0.0065	-	-	-/-	T, s', g
54989a	B 7	1,30-1,40	T, u, s'	51.7/38.0/10.3/-	0.0026	-	-	-/-	T, fs'
54899b	B 7	1,80-2,00	-----	T, u, s	43.9/31.2/20.3/4.6	0.0060	-	-	-/-	T, s
54899	B 7	2,00-2,25	-----	T, U, s'	45.2/41.9/11.9/1.0	0.0040	-	-	-/-	T, fs'

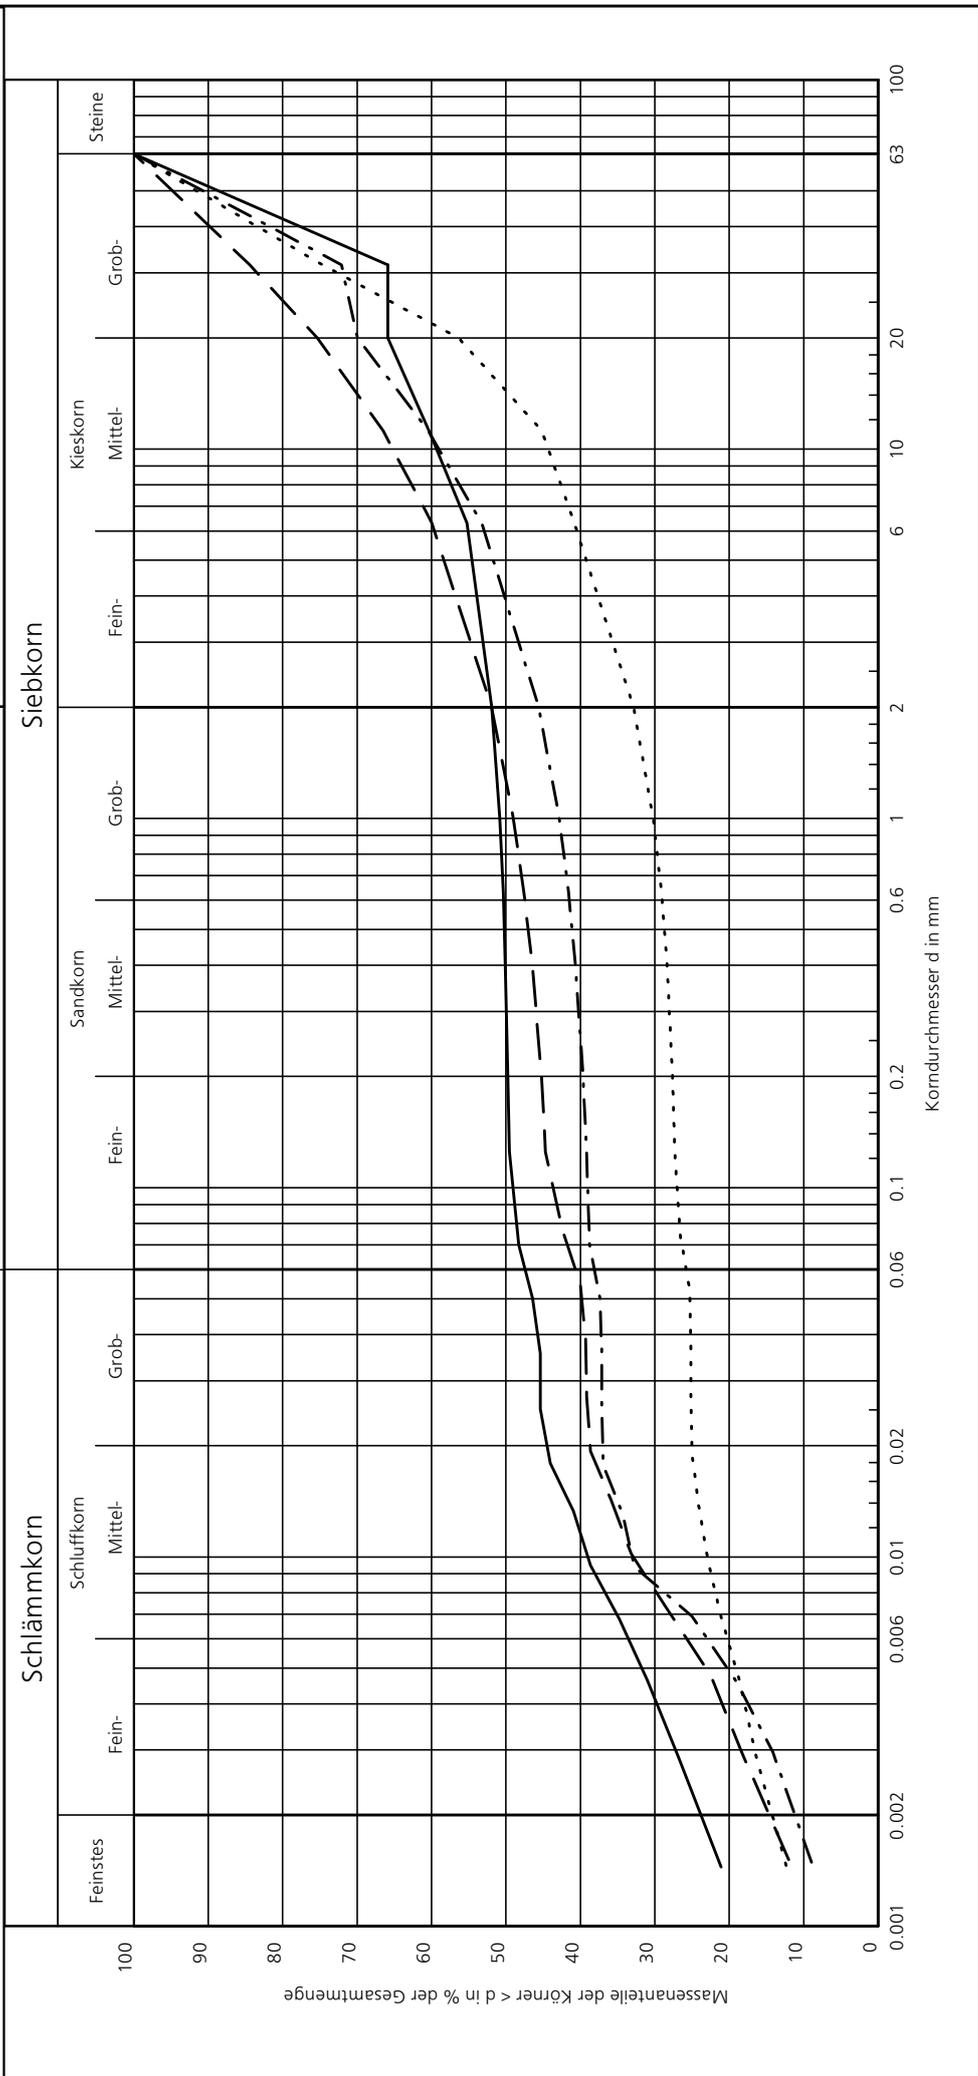
Körnungskurven nach DIN 18123

Labor-Nr.	Aufschluss	Tiefe [m]	Signatur	Bodenart DIN 18123	Anteile [%]	d60 [mm]	d30 [mm]	d10 [mm]	U/Cc	Bodenart DIN 4023
54901	B 7	2,60-3,50	—	G, u, t	23.3/24.3/4.3/48.1	10.8697	0.0042	-	-/-	T - G
G, s', t	B 7	3,70-4,70	G, t', u', s'	13.9/12.0/6.9/67.1	22.2792	0.9260	-	-/-	G, s', t
54905	B 7	6,00-6,70	—	G, u, t', s'	14.1/26.8/11.0/48.1	6.3469	0.0082	-	-/-	G, s', t
54906a	B 7	6,70-7,00	—	G, u, t', s'	10.7/27.5/7.4/54.4	10.9035	0.0085	0.0018	6087.0/0.0	G, s', t

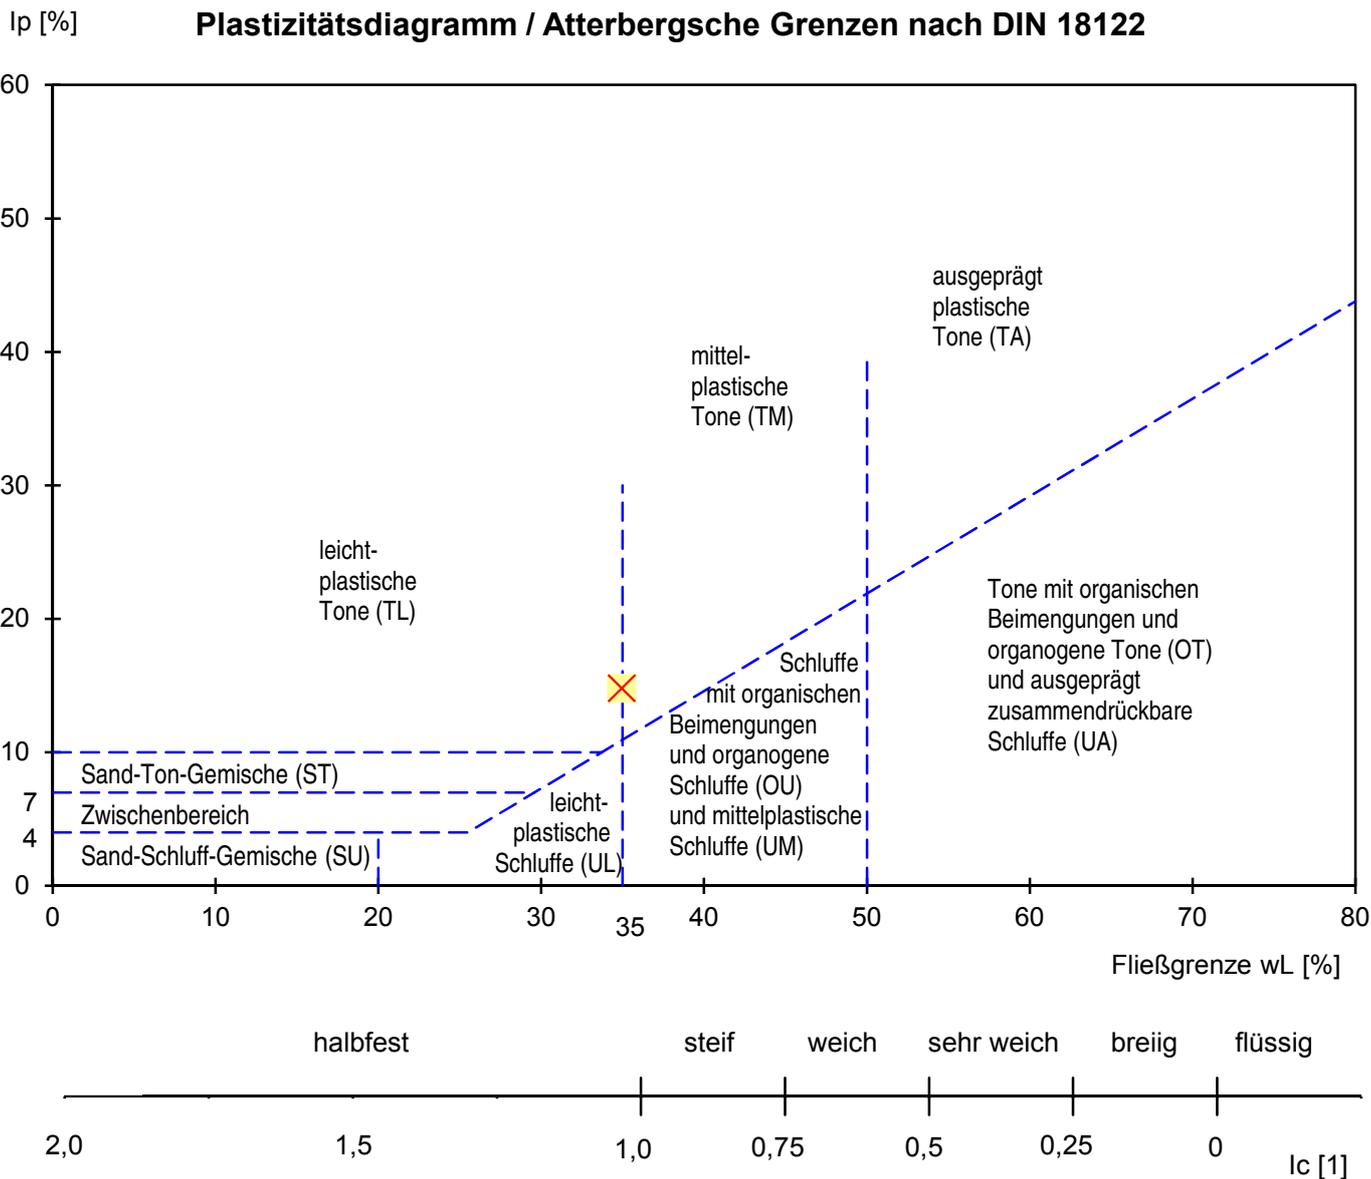
Auftrag-Nr.:	19-0248	Labornummer:	54824A
ausgeführt durch:	JH	Datum:	13.01.2020
Entnahmestelle:	B 1		
Entnahmetiefe:	6,7 - 6,8 m	Entnahmeart:	GP
entnommen am:	11. u. 12. 2019	entnommen durch:	Hett Spez.

Die Bodenart ist: leichtplastischer Ton

Wassergehalt [%]
 Kornanteil > 0,4mm 31,24 [%]
 Wassergehalt (Anteil >0,4mm) [%]
 Wassergehalt (Anteil <0,4mm) [%]

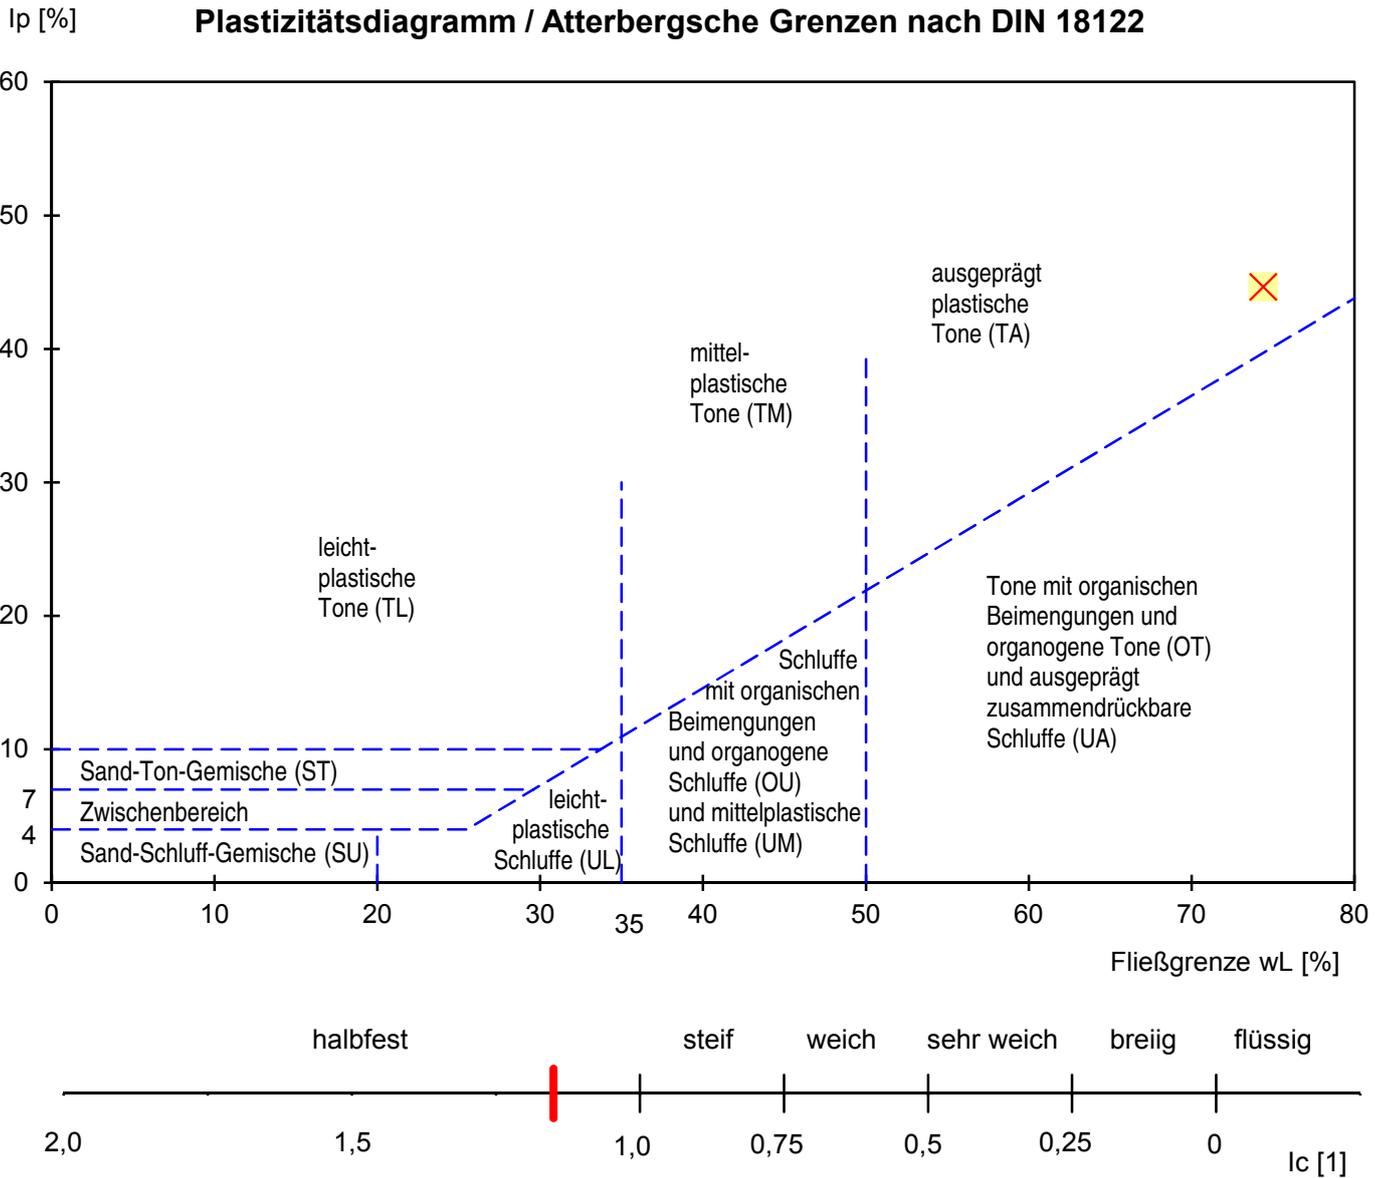
Auftrag-Nr.:	19-0248	Labornummer:	54869aA
ausgeführt durch:	JH	Datum:	16.01.2020
Entnahmestelle:	B 5		
Entnahmetiefe:	0,5 - 0,9 m	Entnahmeart:	GP
entnommen am:	11. u. 12. 2019	entnommen durch:	Hett Spez.

Wassergehalt	23,01 [%]	Die Bodenart ist:	ausgepr. plastischer Ton
Kornanteil > 0,4mm	1,25 [%]	Die Konsistenz ist:	halbfest
Wassergehalt (Anteil >0,4mm)	5,00 [%]	Fließgrenze w_L	74,40 [%]
Wassergehalt (Anteil <0,4mm)	23,24 [%]	Ausrollgrenze w_p	29,76 [%]
		Plastizitätszahl I_p	44,64 [%]
		Konsistenzzahl I_c	1,15 [1]

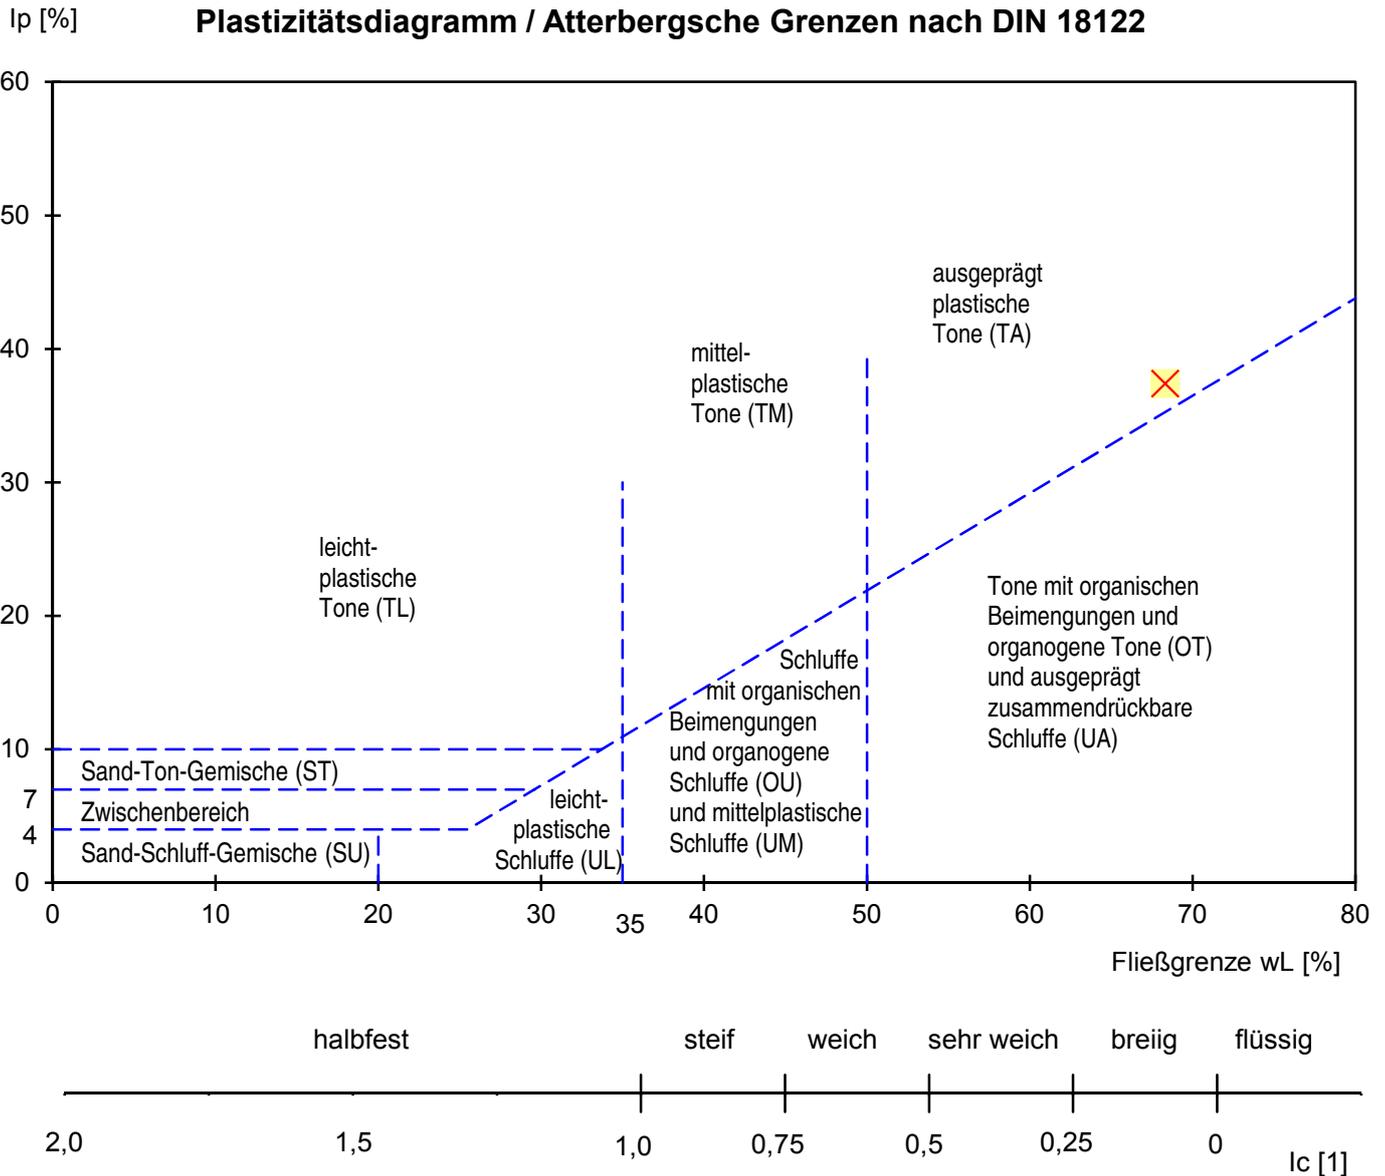
Auftrag-Nr.:	19-0248	Labornummer:	54898aA
ausgeführt durch:	JH	Datum:	16.01.2020
Entnahmestelle:	B 7		
Entnahmetiefe:	1,3 - 1,4 m	Entnahmeart:	GP
entnommen am:	11. u. 12. 2019	entnommen durch:	Hett Spez.

Die Bodenart ist: ausgepr. plastischer Ton

Wassergehalt	[%]
Kornanteil > 0,4mm	1,77 [%]
Wassergehalt (Anteil >0,4mm)	[%]
Wassergehalt (Anteil <0,4mm)	[%]
