GEOTECHNISCHES UND UMWELTTECHNISCHES GUTACHTEN

BAUVORHABEN

Neubau Parkhaus
Siloah St. Trudpert Klinikum,
Wilferdinger Str. 67 in 75179 Pforzheim,
Baufeld westl. der Straße „kurze Steig“
Flurstück Nr. 14142/1 und 14142/2

19-0248

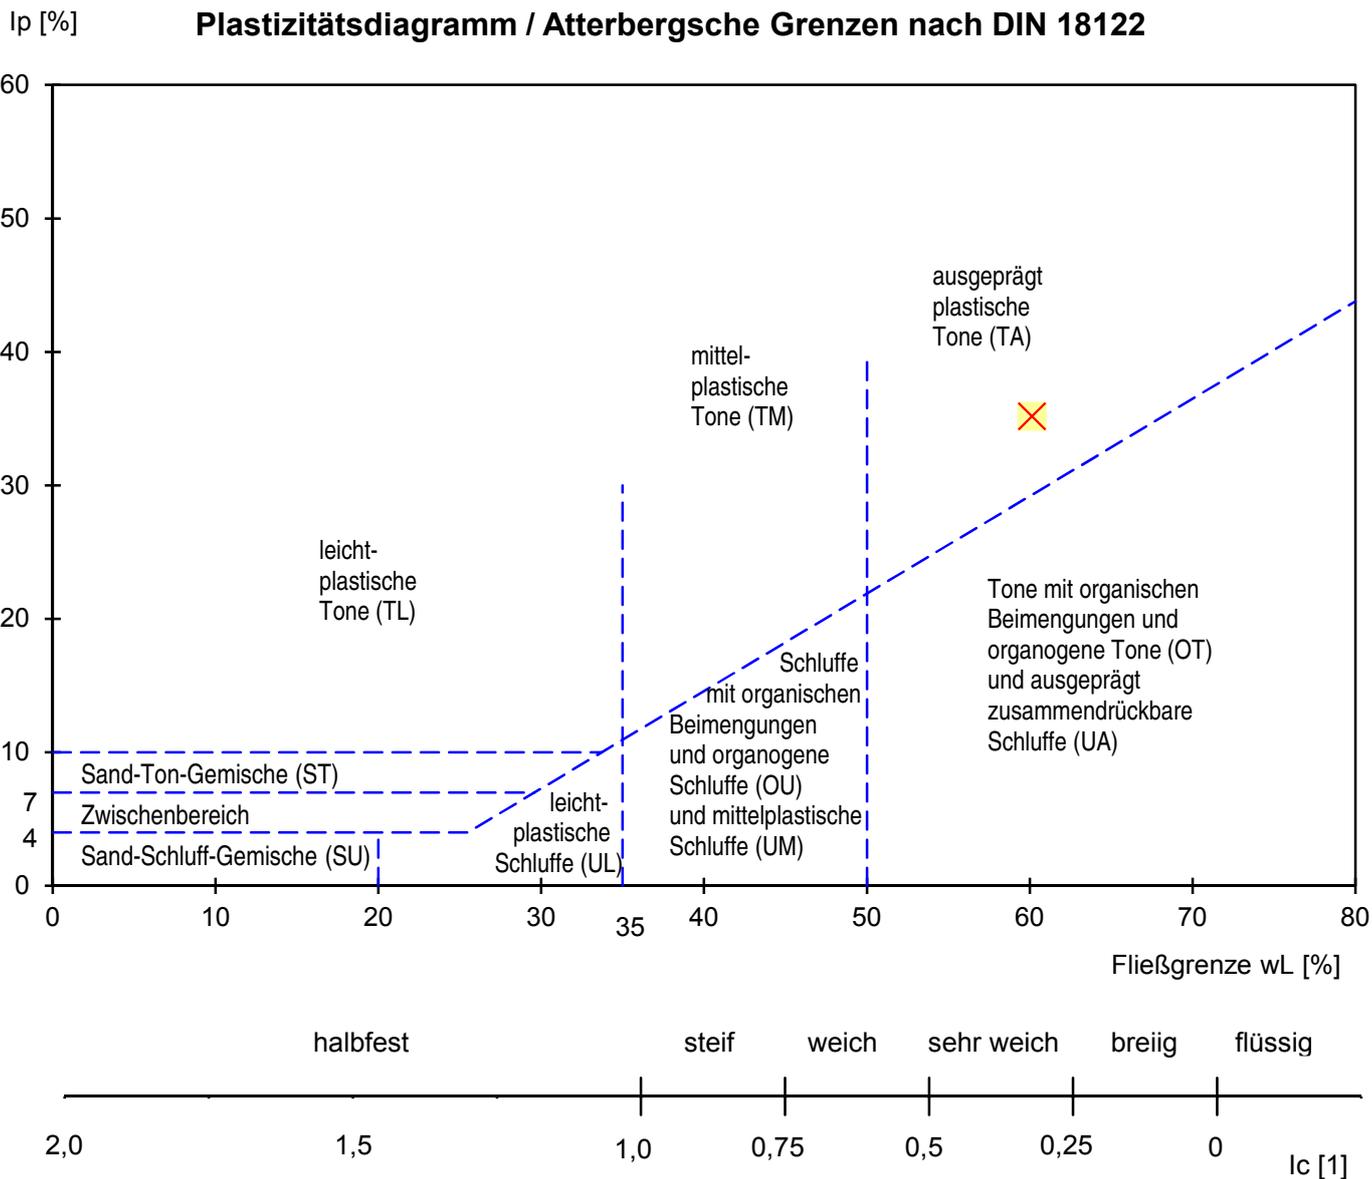
Auftrag-Nr.:	19-0248	Labornummer:	54899A
ausgeführt durch:	JH	Datum:	13.01.2020
Entnahmestelle:	B 7		
Entnahmetiefe:	2,0 - 2,25 m	Entnahmeart:	GP
entnommen am:	11. u. 12. 2019	entnommen durch:	Hett Spez.

Die Bodenart ist: ausgepr. plastischer Ton

Wassergehalt [%]
 Kornanteil > 0,4mm 4,23 [%]
 Wassergehalt (Anteil >0,4mm) [%]
 Wassergehalt (Anteil <0,4mm) [%]

Die Ergebnisse der Korngrößenbestimmungen sind in **Anlage 3.1** als Körnungskurven dargestellt. Die Ergebnisse der Plastizitätsversuche (Konsistenzgrenzen, Plastizitätsdiagramm) sind der **Anlage 3.2** zu entnehmen.
