**Artenschutzrechtlicher Fachbeitrag:
Einmessung der Felsspalten im Steinbruch Flurstück-Nr.
2226/1 (Gesellstraße Pforzheim)**

Mannheim, 14.07.2021

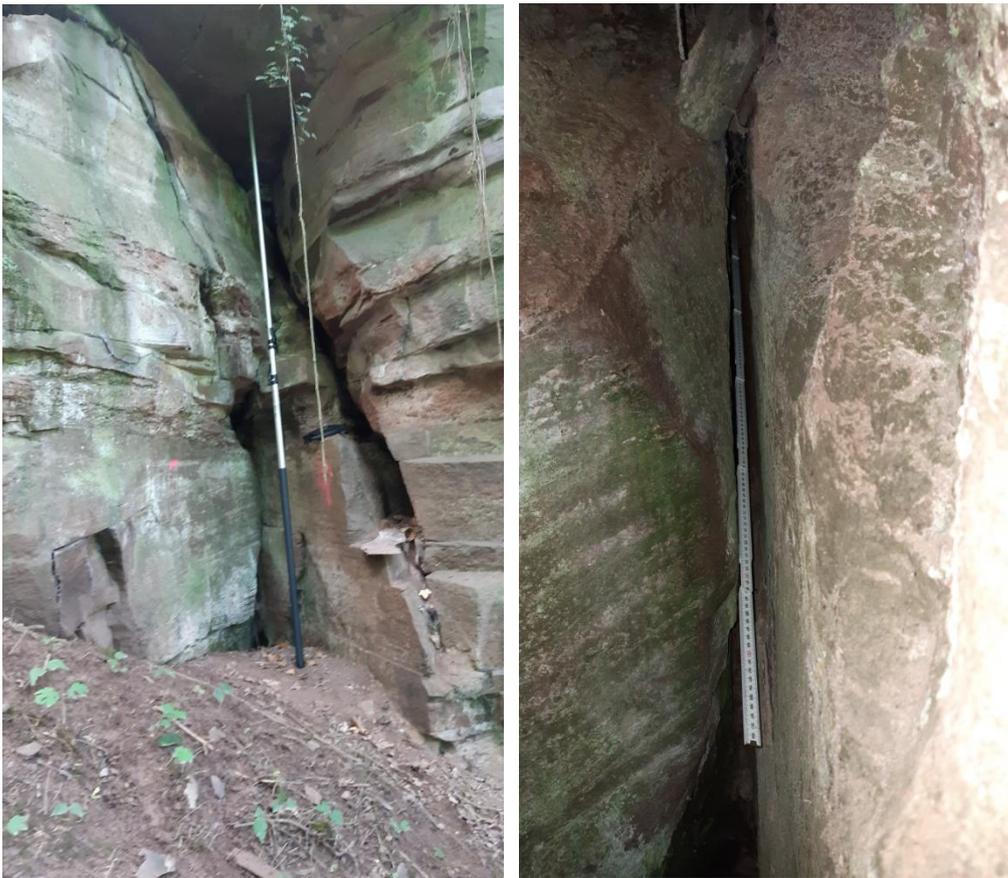
Abbildung 1: Stelle an der zwei Felspalten ausgehen, im Südwestlichen Bereich des Steinbruchs. Rechts: Spalte mit mind. 1,80 m Tiefe.

In Abbildung 1 (links) ist die Stelle im südwestlichen Bereich der Felswand abgebildet von der aus zwei Felspalten in den Fels verlaufen. Die Spalten liegen dicht nebeneinander und beginnen etwa auf Niveau des vor der Felswand angehäuften Bodens. Sie erreichten eine vertikale Höhe von 3,30 m. In einer Höhe von 1,50 m über Bodenniveau beträgt die Tiefe der Spalten in den Fels hinein mindestens 1,80 m bzw. mindestens 2,30 m. Das waren die Beträge um die ein Zollstock in die Spalten hinein geschoben werden konnte. Vermutlich reichen die Spalten aber noch deutlich weiter in den Felsen hinein. Die lich-

te Weite der Spalten liegt bei 3-4 cm. Per Endoskop konnten die Spalten nur bis in eine Tiefe von 1,00 m ausgeleuchtet werden, da der Schwanenhals des Gerätes nicht länger ist. Bis zu diesem Maß wurden keine Anzeichen für eine Fledermausnutzung festgestellt.

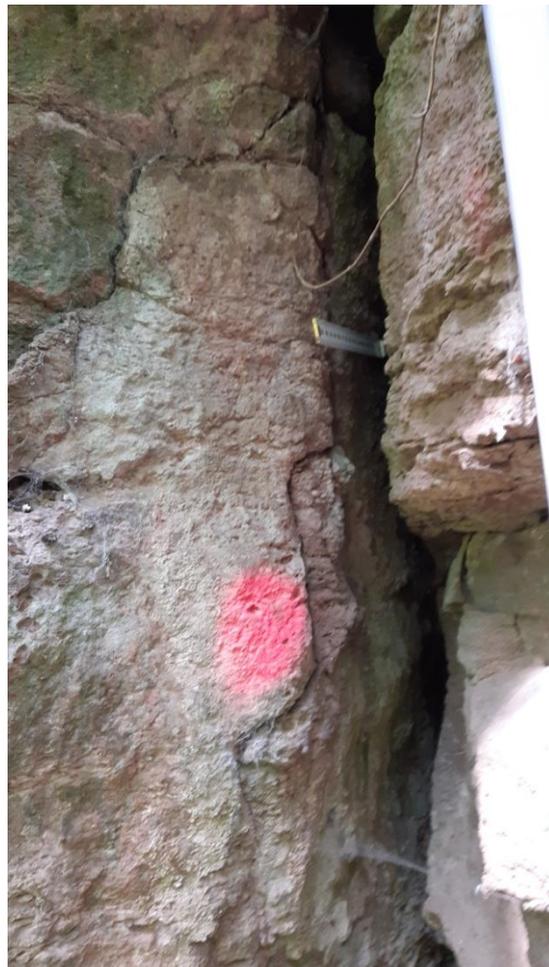
Eine weitere Felsspalte liegt im nordöstlichen Bereich der Felswand, unmittelbar am Beginn des freiliegenden Felsens. Diese Spalte beginnt auf Niveau des am Fuß der Felswand angehäuften Bodens und erreicht eine Höhe von 2,60 m. In einer Höhe von 2,00 m über Grund erreicht die Tiefe der Spalte in den Felsen hinein mindestens 2,00 m (Abbildung 2). Wahrscheinlich reicht die Spalte aber noch tiefer in den Felsen hinein.

Abbildung 2: Felsspalte im nordöstlichen Steinbruchbereich mit eingeschobenem Zollstock.

Auch hier liegt die lichte Weite der Spalte bei 3-4 cm. Per Endoskop konnten bis in 1,00 m Tiefe hinein keine Anzeichen für Fledermausnutzung festgestellt werden.

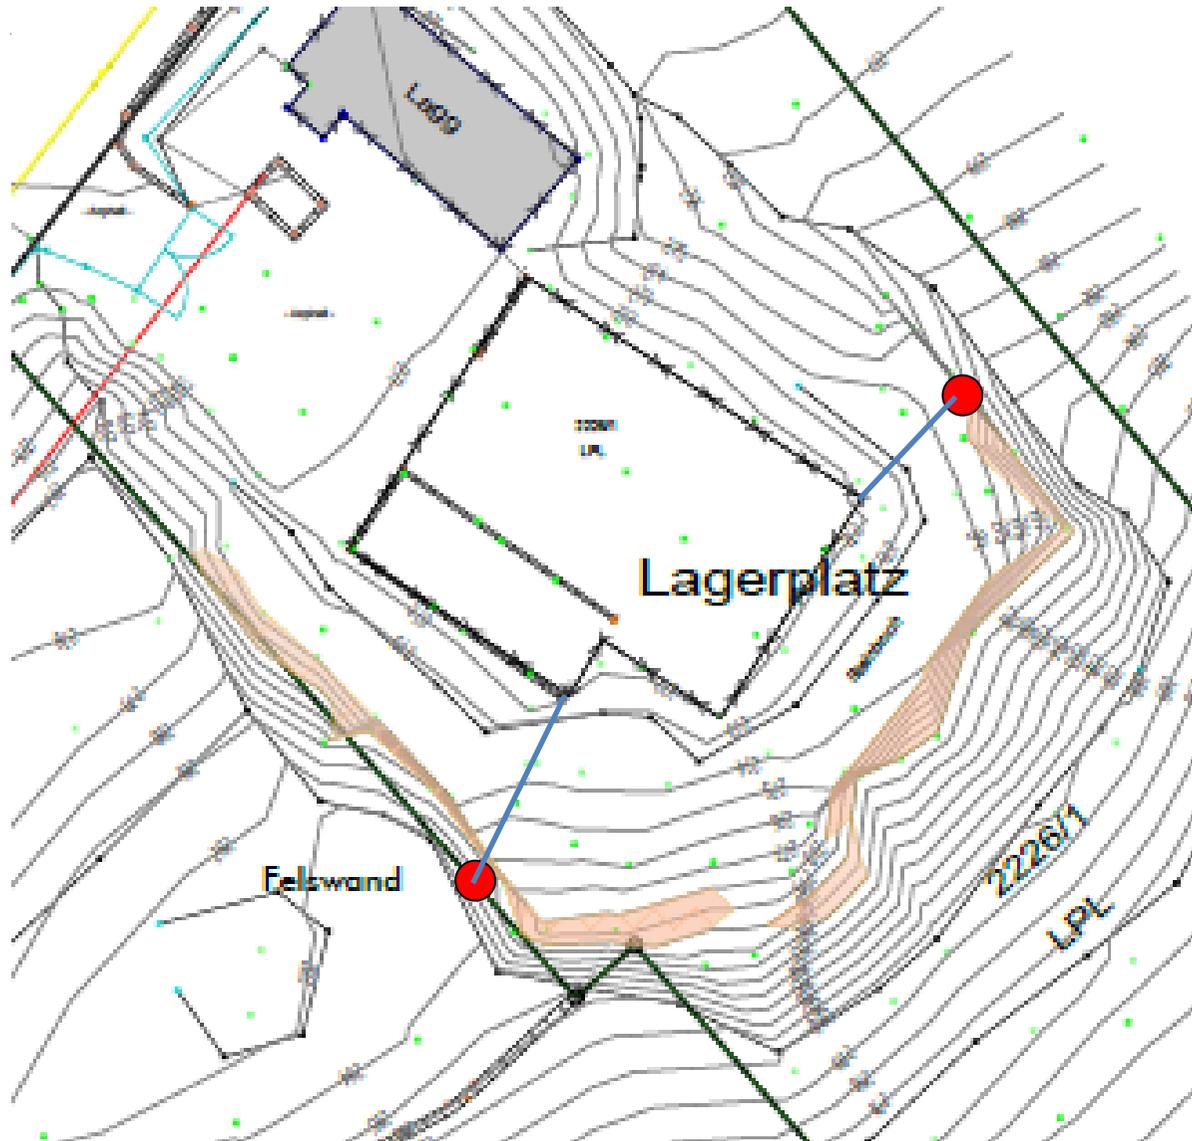
Abbildung 3: Ungefähre Lage der Spalten im Bestandsplan.

Die südwestlichen Felsspalten liegen ca. 9 m (210°) von der Ecke des Gebäudes am Lagerplatz entfernt. Die nordöstliche Spalte liegt ca. 8 m von der Ecke des Lagerplatzes in Richtung in der nördlich verlängerten Flucht der kurzen Lagerplatzseite entfernt.

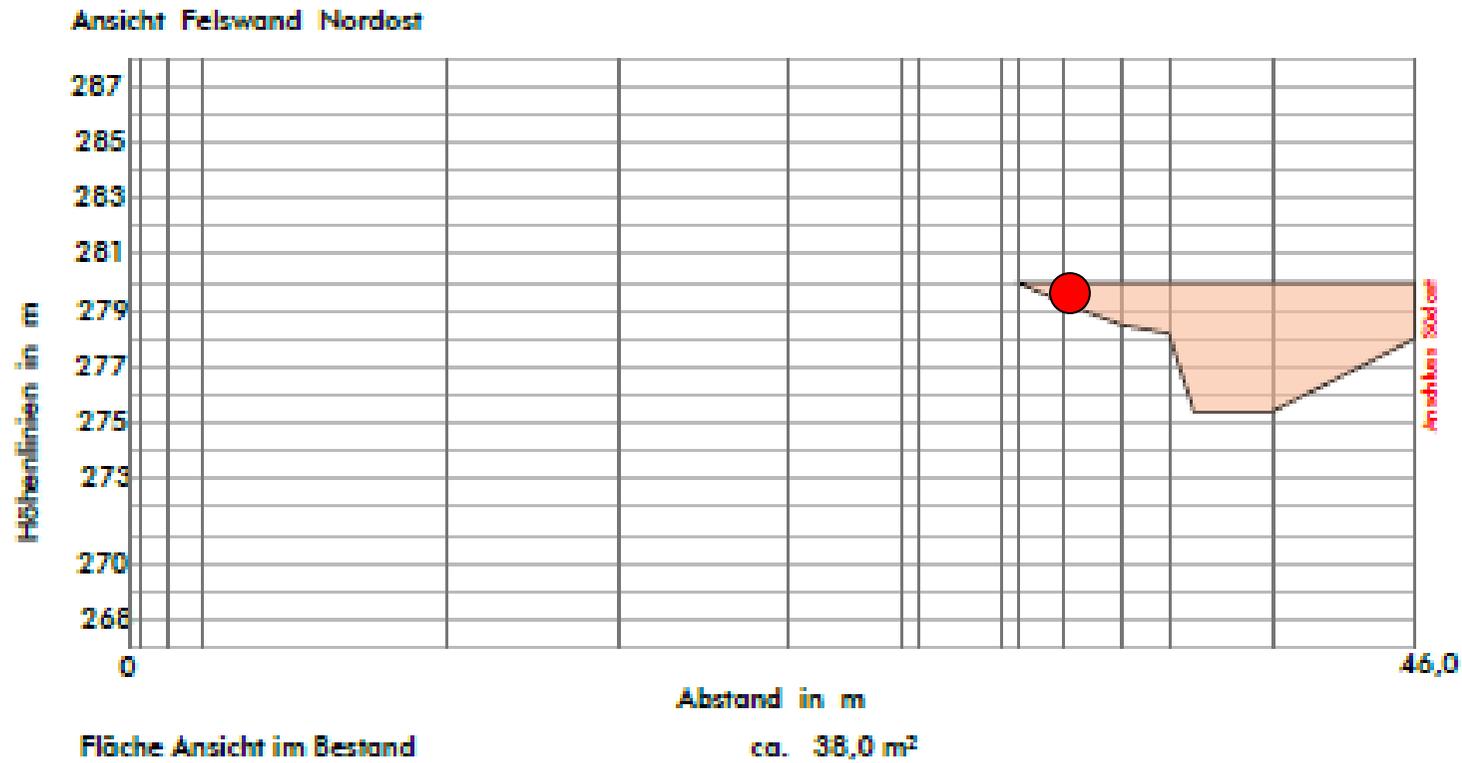
Abbildung 4: Ungefähre Lage der nordöstlichen Spalte an der Felswand Nordost (roter Punkt).

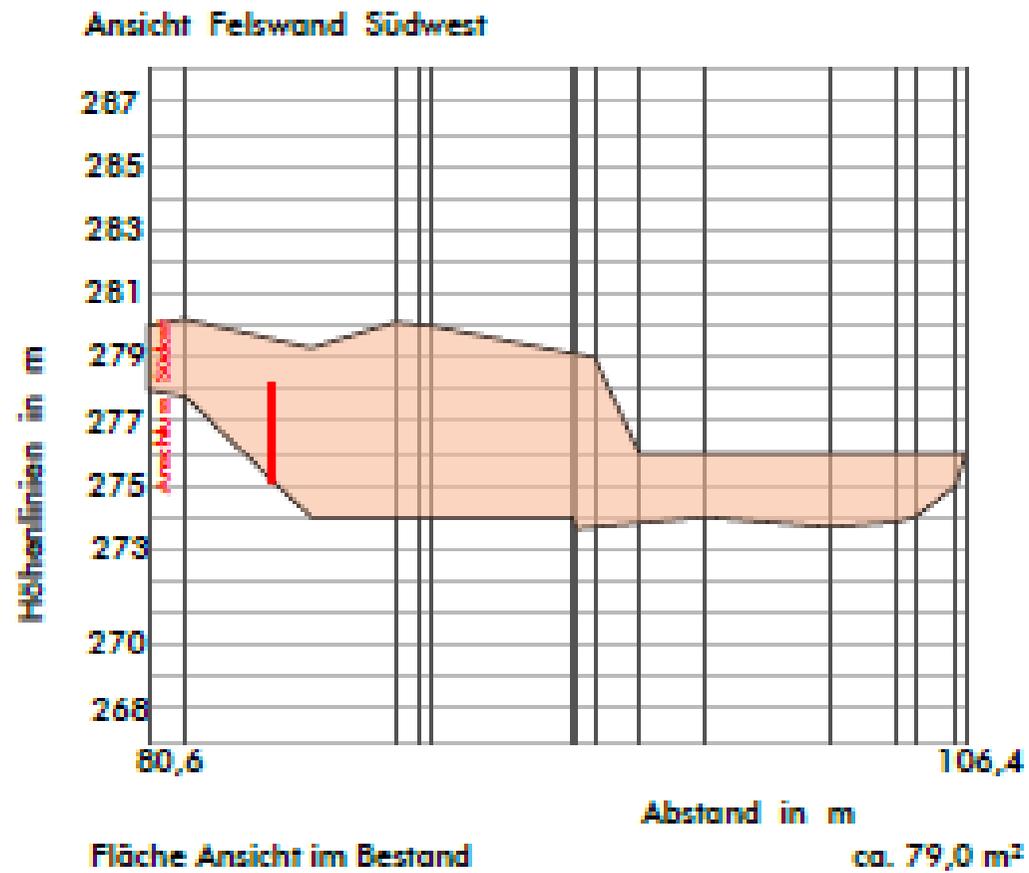
Abbildung 5: Ungefähre Lage der südwestlichen Spalte an der Felswand Südwest (roter Strich).
