Maßnahmenpaket am Aussichtsturm „Hohe Warte“

Sitzung des Ortschaftsrates am 17.09.2025

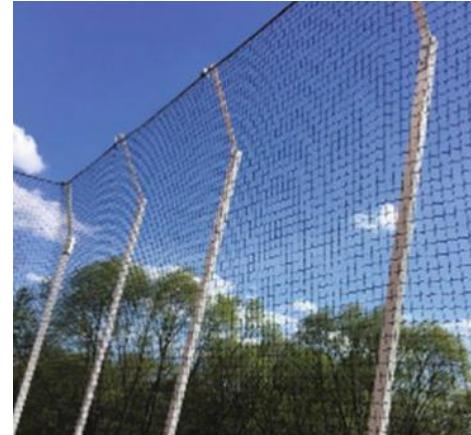
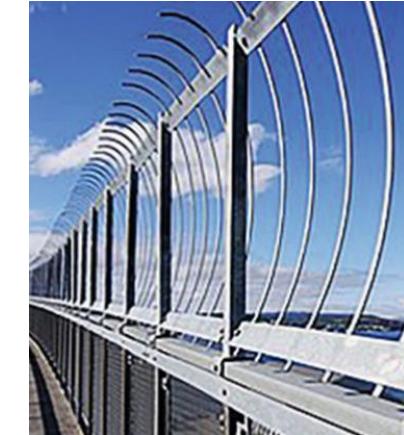
Sicherung der Aussichtsplattform

- Erhöhung der Geländer in Vandalismus-sicherer Ausführung
- Vertikalstreben oder geringe Maschenweite
- Anti-Kletter-Design mit oberer Abschrägung

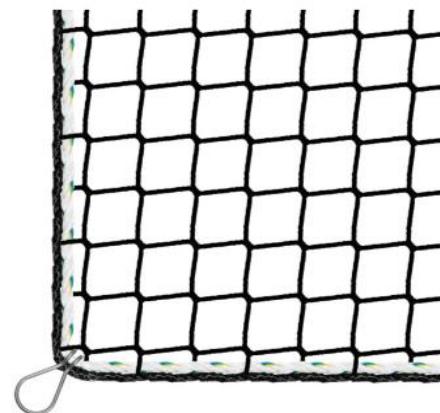
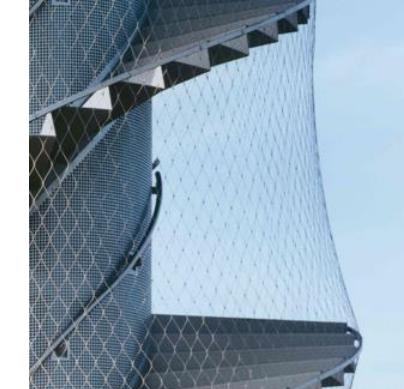
Sicherung der Aufstiegstreppe

- Variante A: Anbringung von Auffangnetzen
- Variante B: „Einhäusung“ mit Edelstahl-Seilnetz
