Länderarbeitsgemeinschaft der Vogelschutzwarten

Beschluss 21/01
(ersetzt den Beschluss 19/01)

Vermeidung von Vogelverlusten an Glasscheiben

Bewertung des Vogelschlagrisikos an Glas

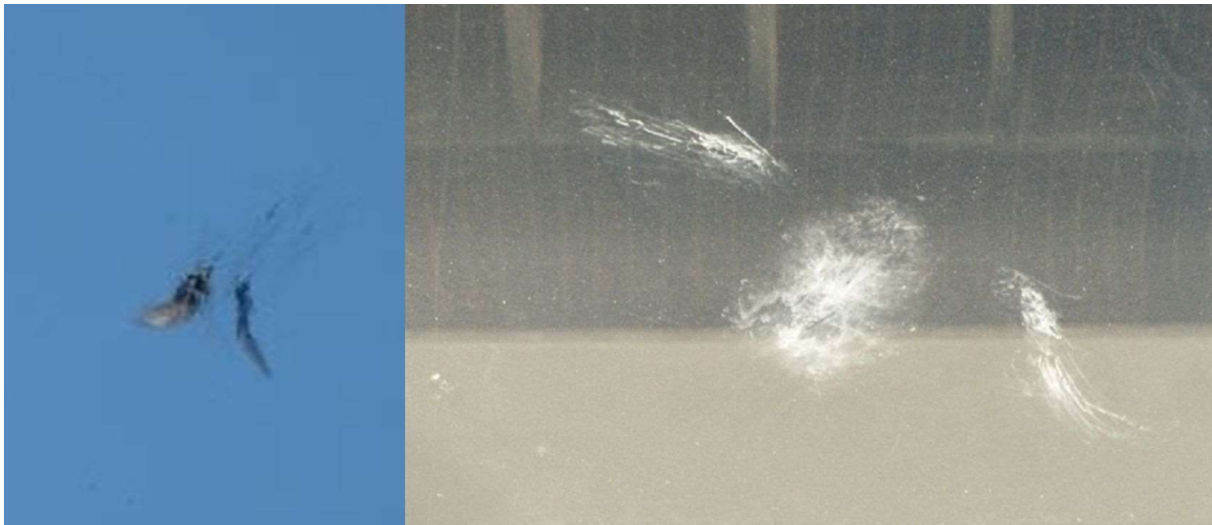
Abb. 2: Neben der Kadaversuche lassen sich Vogelkollisionen vor allem über die Spurensuche an Fassaden nachweisen. Links ist eine Kleinfeder als Anflugspur an einer stark spiegelnden Fassade und rechts der Gefiederabdruck in typischer Ausprägung mit Körper und Flügeln zu erkennen (K. Steiof).

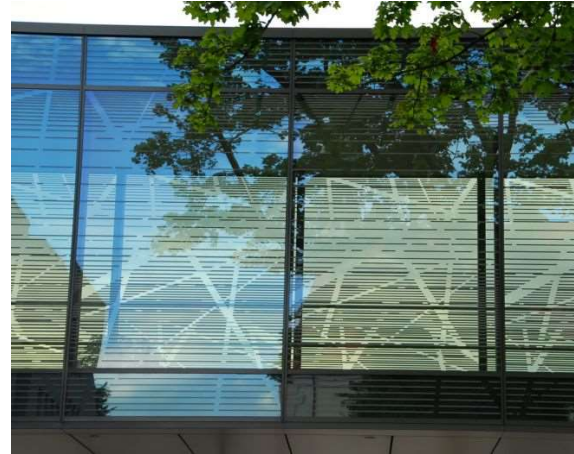
Abb. 4: Für Mensch und Vogel wirksam markierter Übergang zwischen zwei Gebäuden eines Krankenhauses (B.-U. Rudolph)

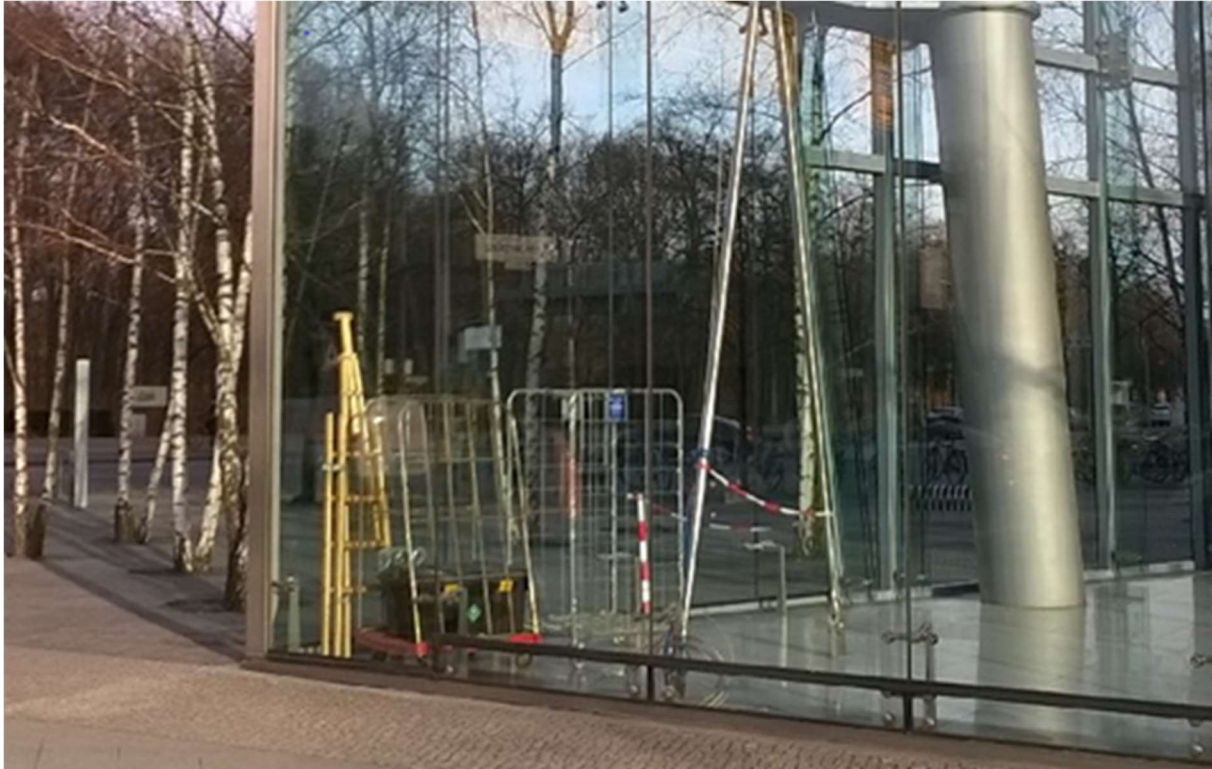
Abb. 10: Spiegelnde Eckverglasung an einem Verwaltungsgebäude; Vogelverluste sind hier nachgewiesen (K. Steiof)

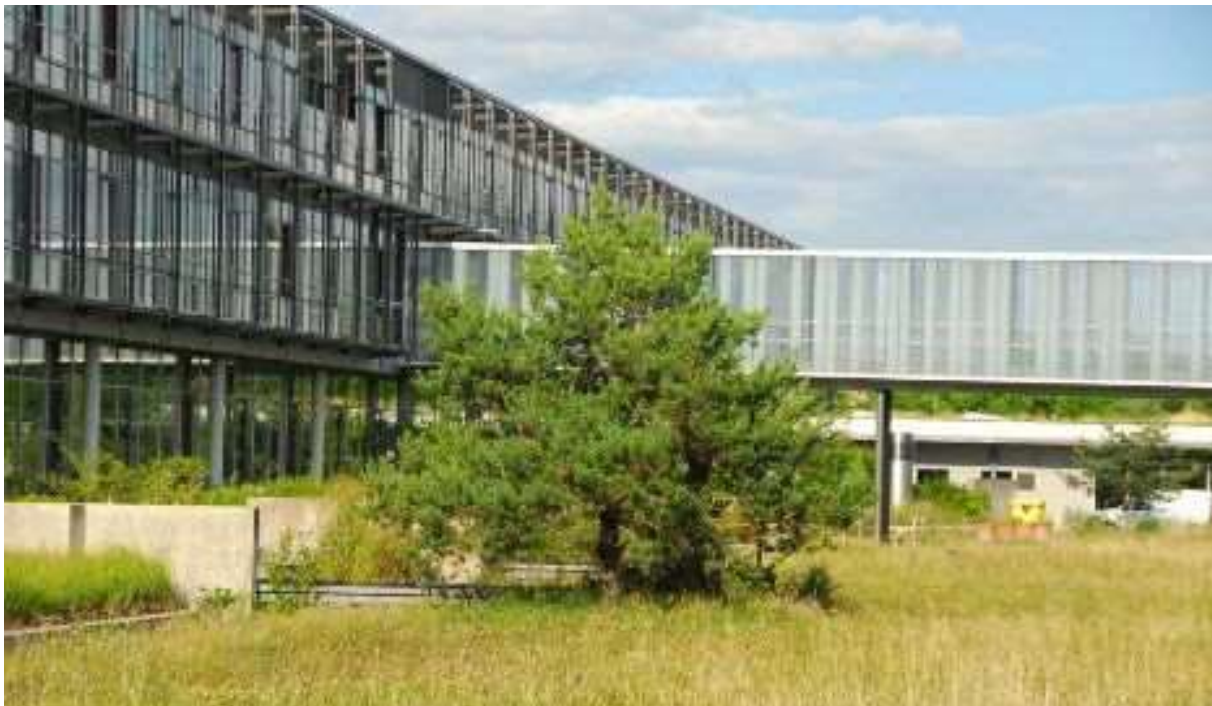
Abb. 21: Übergang zwischen zwei Flügeln eines Verwaltungsgebäudes mit vogelsicheren, mattierten Scheiben (B.-U. Rudolph)

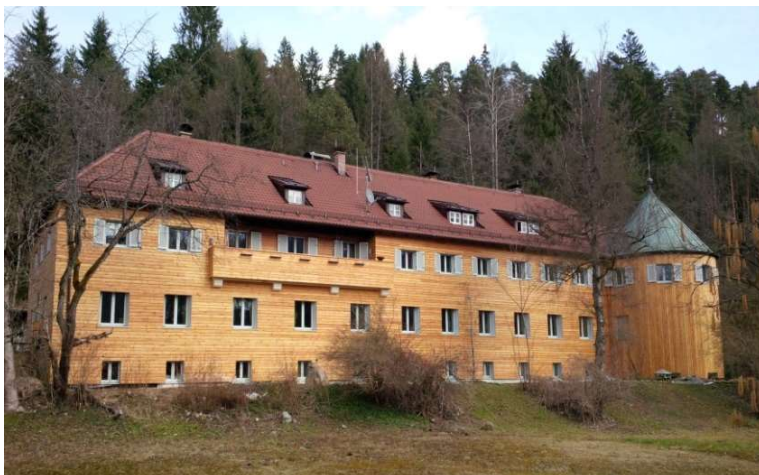
Garmisch-Partenkirchen, Staatliche Vogelschutzwarte (B.-U. Rudolph)

mittleres Kollisionsrisiko, aber aufgrund der Festlegung in Tab. 3 „Lochfassade mit Fensteröffnungen bis 1,5 m²“ fällt die Gesamtbewertung in die Risikostufe **gering**.

wiederholter Vogelschlag an einzelnen Scheiben nachgewiesen; hier ist eine Markierung sinnvoll

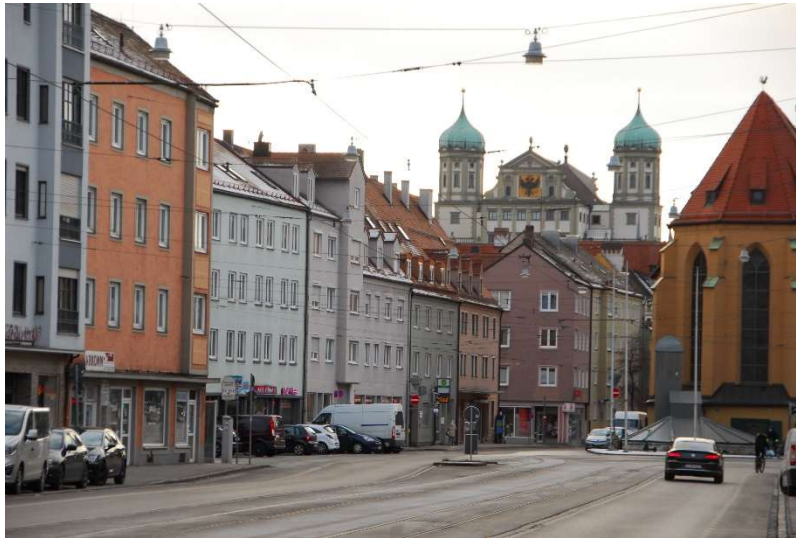
Augsburg, innerstädtische Wohnbebauung und historische Bebauung (B.-U. Rudolph)

Summe: 3

Geringe Risikostufe

Die gleiche Bewertung würde sich aufgrund der Festlegung in Tab. 3 „Lochfassade mit Fensteröffnungen bis 1,5 m²“ ergeben.

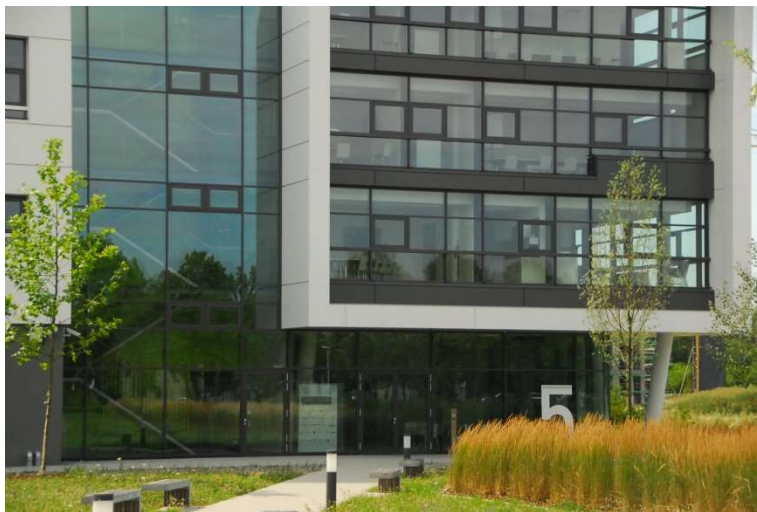
Augsburg, Gewerbegebäude (B.-U. Rudolph)

hohe Risikostufe

Vogelschlag wiederholt nachgewiesen

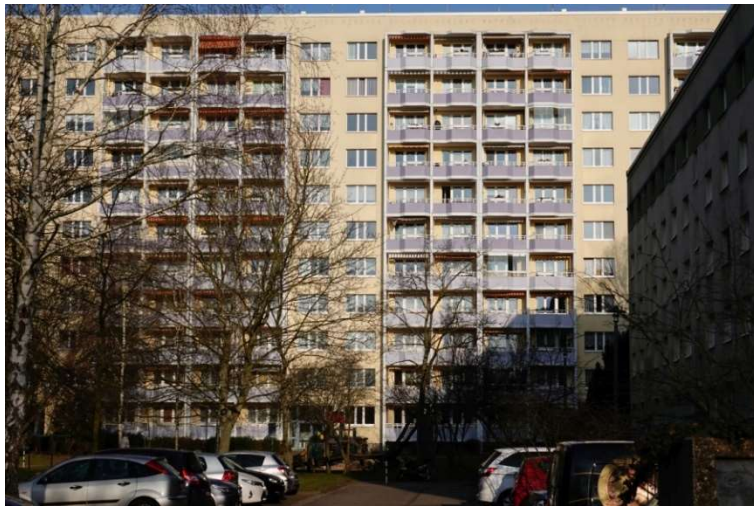
Potsdam, Wohnblock (K. Steiof)

Gesamtwert 9

mittlere Risikostufe

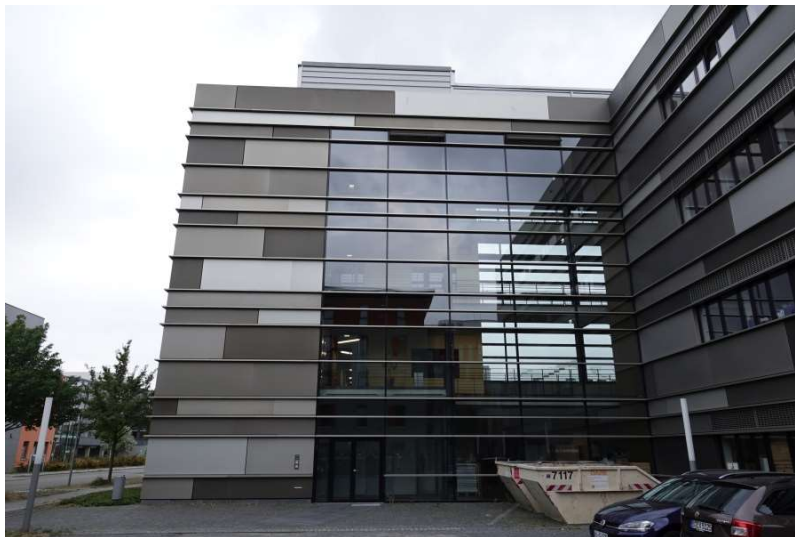
Berlin, Bürogebäude (K. Steiof)

hohe Risikostufe

auch eine getrennte Bewertung des rechten transparenten Teils und der restlichen Fassade kommt jeweils zum Ergebnis „hohe Risikostufe“

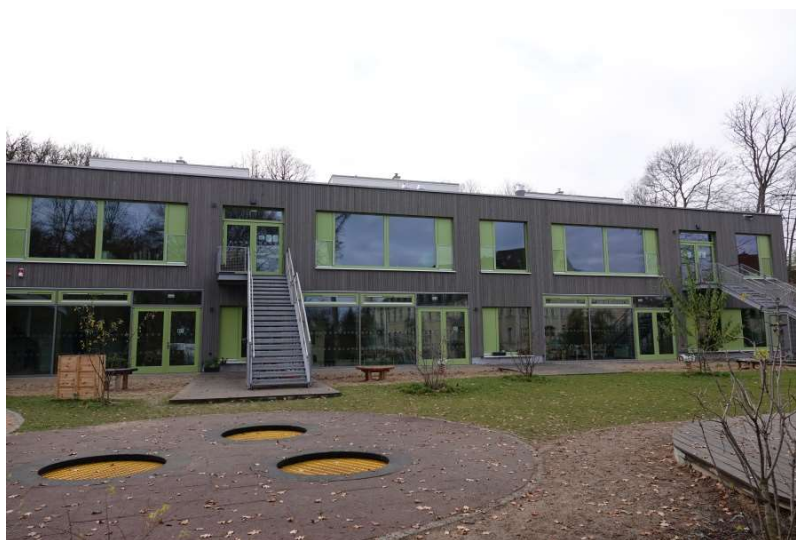
Potsdam, Kindertagesstätte (K. Steiof)

| Gesamtwert | 13 |
| hohe Risikostufe | |

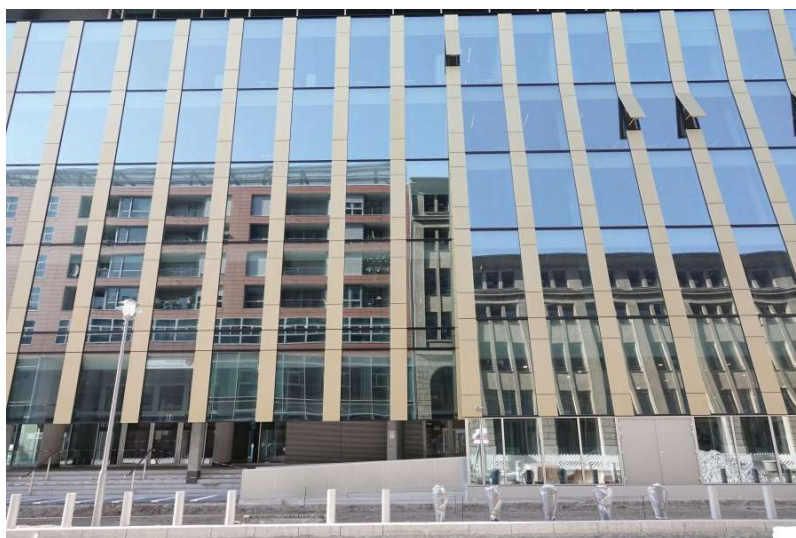
Berlin, Bürogebäude (K. Steiof)

Trotz der spiegelnden Glasflächen führt die Bewertung nicht automatisch zur hohen Risikostufe (s. Fußnote 2 in Tab. 3), da sich keinerlei Vegetation spiegelt.

Handlungsbedarf besteht vermutlich an Stellen, an denen die Entfernung zur Vegetation geringer ist.
