Projekt-Nr.	Ausfertigungs-Nr.	Datum
2185470(2)	Gesamt: pdf	28.06.2019

## **Areal Frankstraße 2 – 12, 75172 Pforzheim**

### **– Geotechnischer Bericht –**

Auftraggeber **DRVB Invest Beteiligungs GmbH, Düsseldorf**

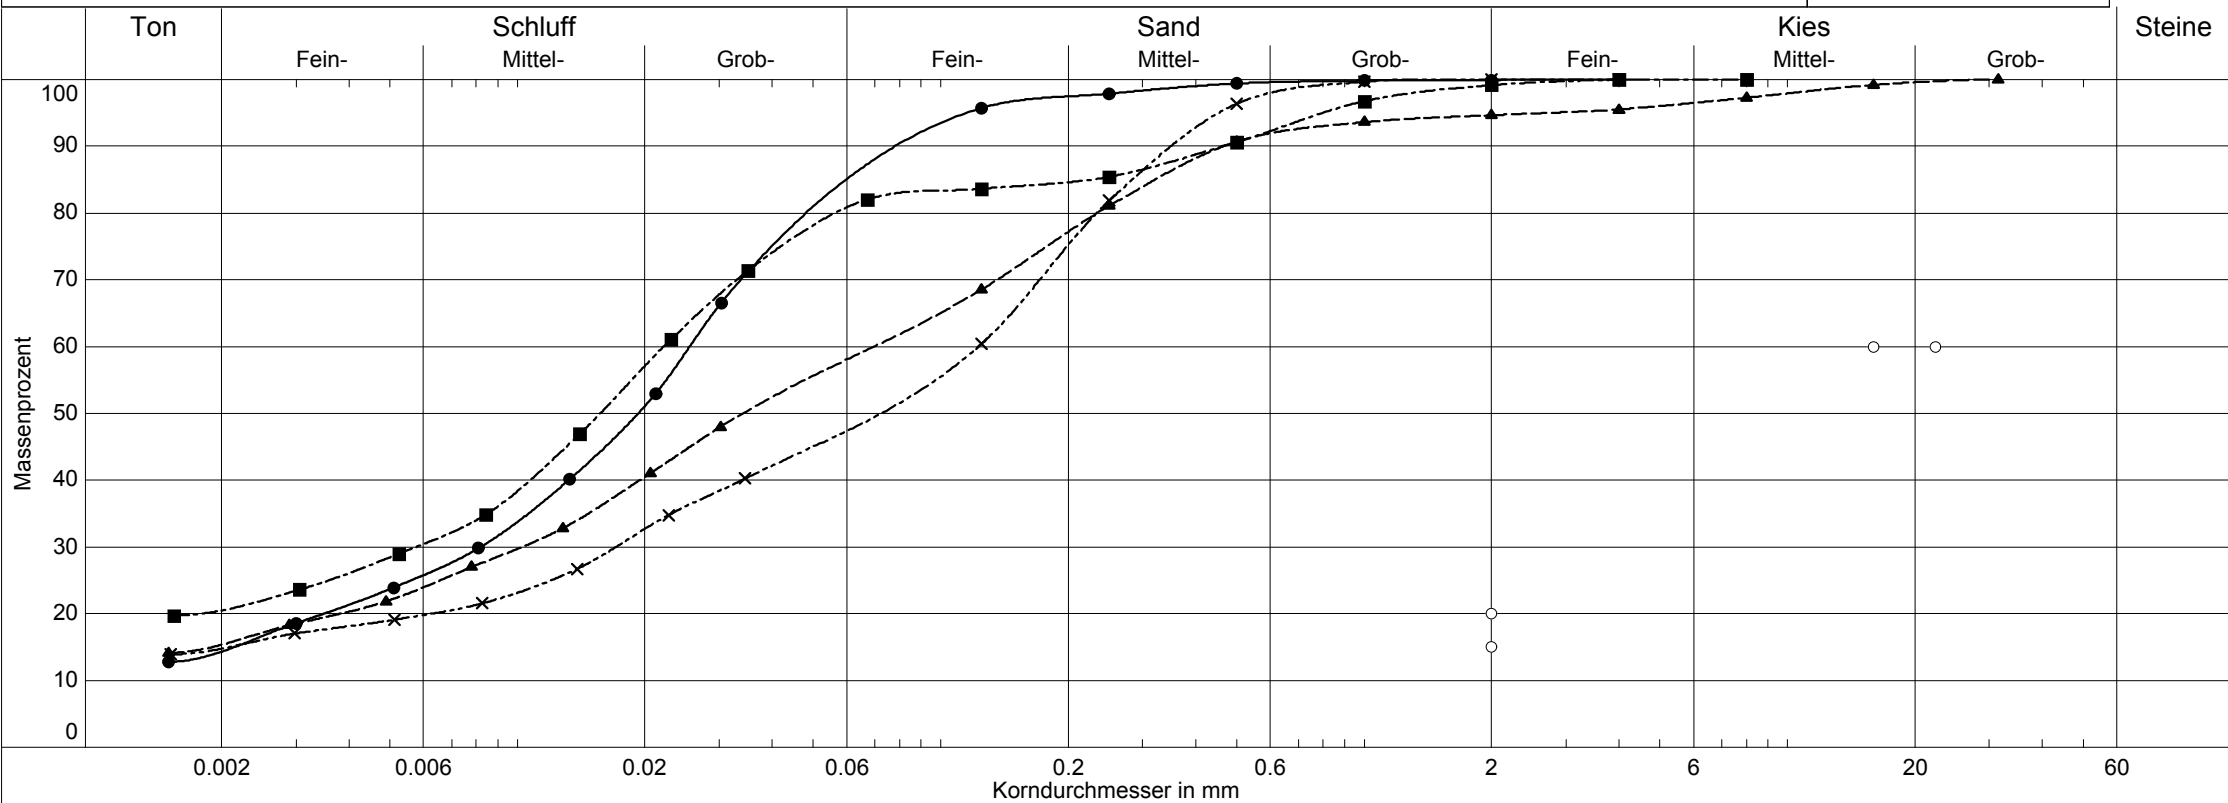
Entnahmestelle/Schicht	KB 1	KB 1	KB 3	KB 3
Labornummer	—●— KB1/7,8	---▲--- KB1/9,2	---■--- KB3/6,0	---×--- KB3/8,0
Entnahmetiefe	7,8 m (lehm. Hangschutt, Lößlehm)	9,2 m (lehm. Hangschutt, Lößlehm)	6,0 m (lehm. Hangschutt, Lößlehm)	8,0 m (lehm. Hangschutt, Lößlehm)
Wassergehalt	23.6 %	15.3 %	23.1 %	11.5 %
Bodenart	U,fs'	U,fs,ms,g'	U,ms',gs'	U,s
Frostempfindlichkeitsklasse	F3	F3	F3	F3
Anteil < 0.063 mm	86.1 %	58.7 %	81.4 %	48.0 %
Kornfraktionen T/U/S/G/X	14.3/71.8/13.8/0.1 %	15.4/43.3/36.0/5.3 %	20.5/60.9/17.7/0.8 %	14.8/33.2/51.9/0.0 %
kf nach Kaubisch	- (0.063 >= 60%)	1.2E-009 m/s	- (0.063 >= 60%)	6.3E-009 m/s
Bodengruppe

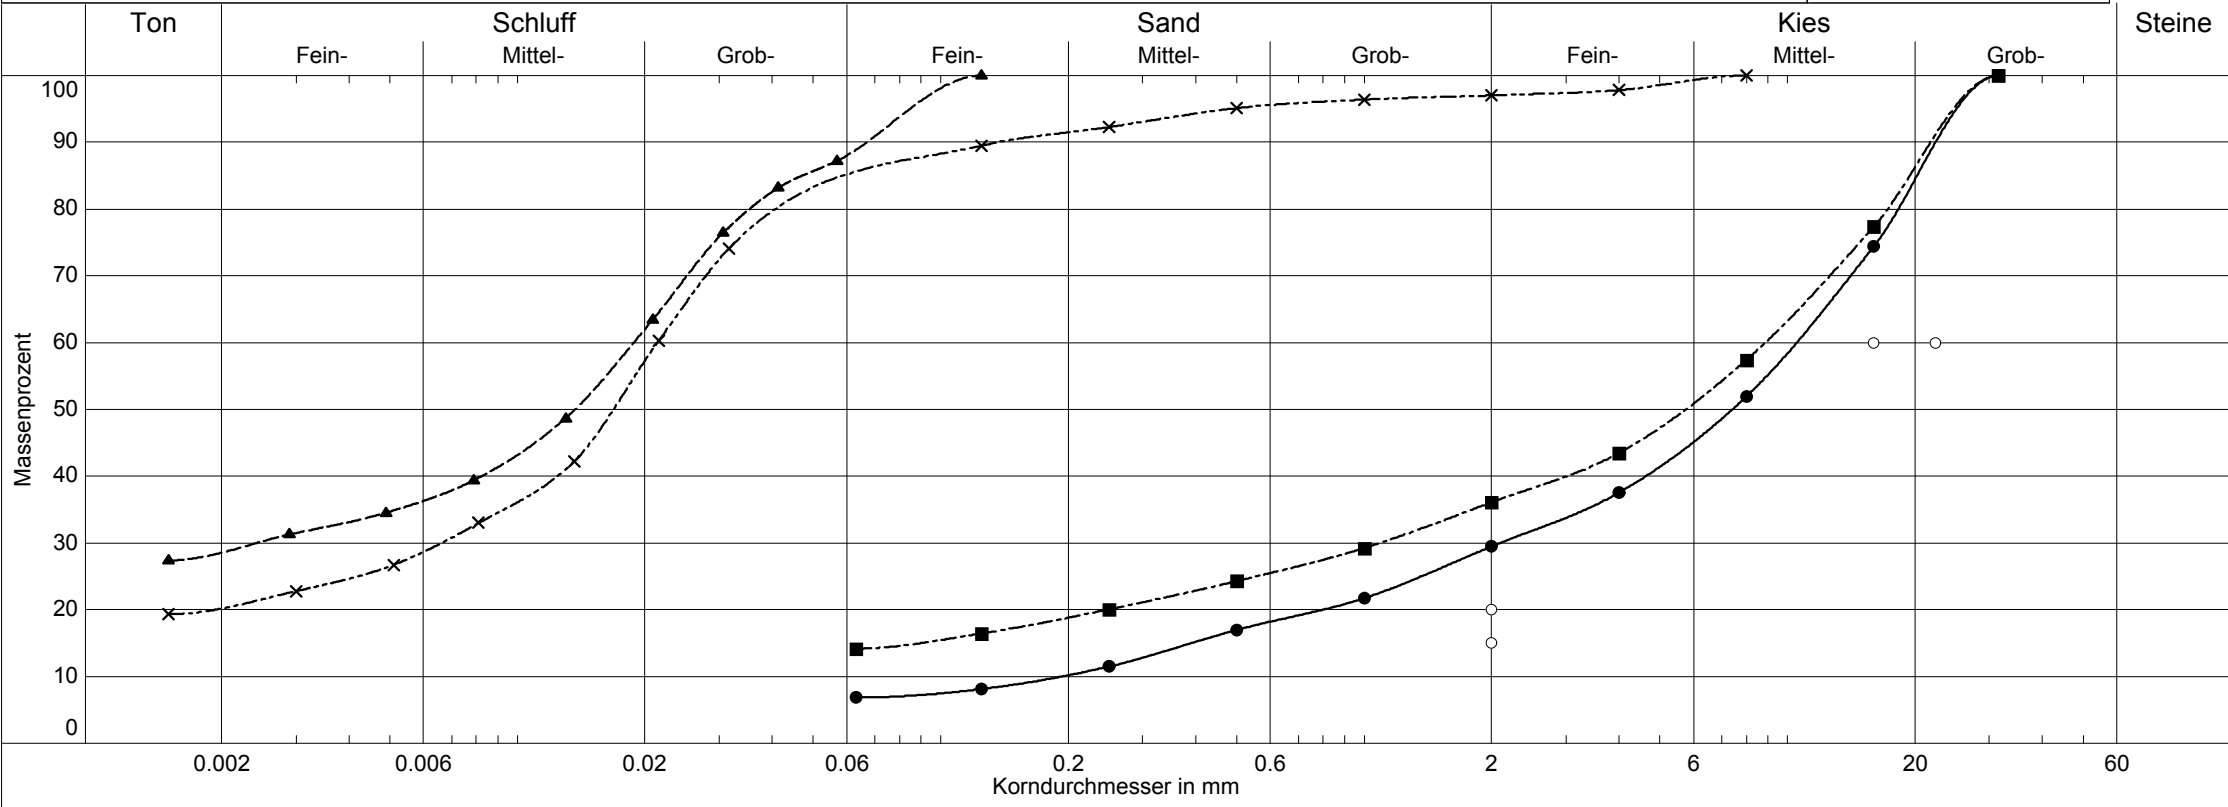
Entnahmestelle/Schicht	RKS 7	RKS 7	RKS 24	RKS 42
Labornummer	—●— RKS07/0,0-0,5	---▲--- RKS07/3,0-4,0	---■--- RKS24/0,04-0,7	---×--- RKS42/3,0-3,7
Entnahmetiefe	0,0 - 0,5 m (Auffüllung)	3,4 - 4,0 m (lehm. Hangschutt, Lößlehm)	0,04 - 0,7 m (Auffüllung)	3,0 - 3,7 m (lehm. Hangschutt, Lößlehm)
Wassergehalt	5.6 %	24.5 %	5.5 %	27.9 %
Bodenart	G,gs',ms',u'	U,fs'	G,u,gs',ms'	U,fs'
Frostempfindlichkeitsklasse	F2	F3	F2	F3
Anteil < 0.063 mm	6.9 %	88.9 %	14.2 %	85.7 %
Kornfraktionen T/U/S/G/X	0.0/6.9/22.6/70.5 %	28.5/60.3/11.1/0.0 %	0.0/14.2/21.9/63.9 %	20.2/65.5/11.4/3.0 %
kf nach Kaubisch	- (0.063 ≤ 10%)	- (0.063 ≥ 60%)	6.4E-006 m/s	- (0.063 ≥ 60%)
Bodengruppe	GU		GU

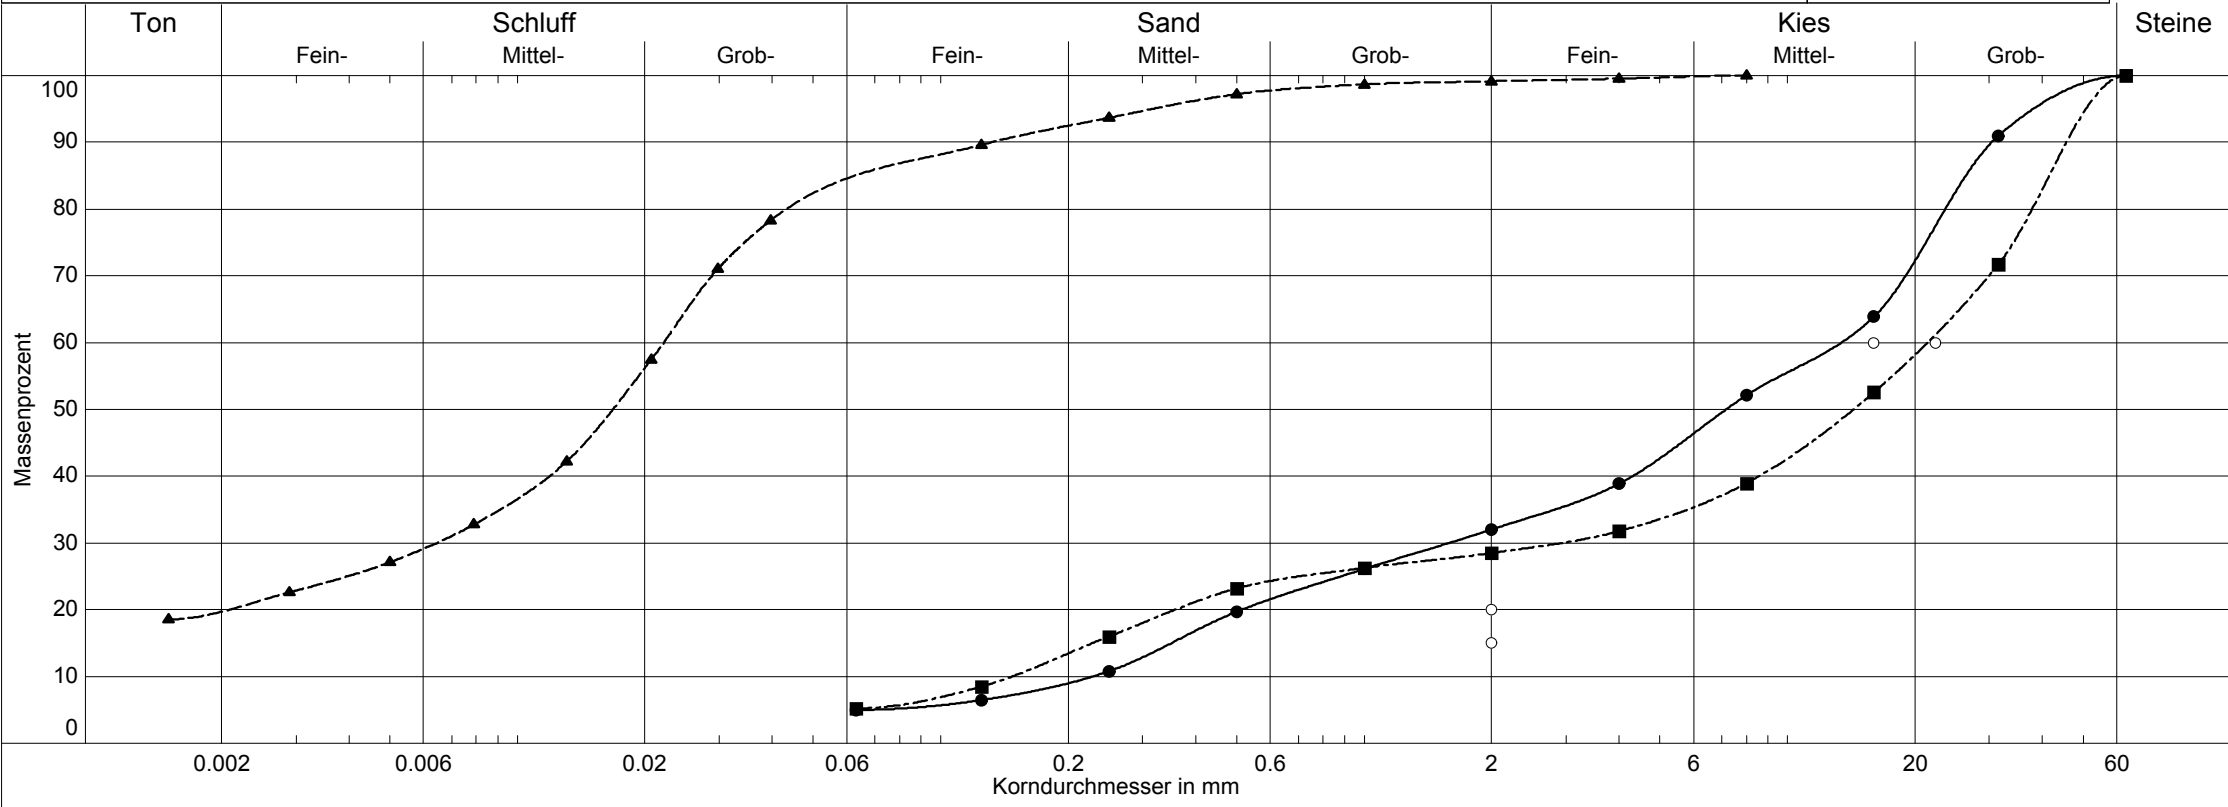
Entnahmestelle/Schicht	RKS 45	RKS 45	RKS 55		
Labornummer	—●— RKS45/0,0-1,0	—▲— RKS45/1,0-2,0	—■— RKS55/1,5-2,5		
Entnahmetiefe	0,0 - 1,0 m (Auffüllung)	1,0 - 2,0 m (Auffüllung)	1,5 - 2,5 m (Auffüllung)		
Wassergehalt	6.0 %	24.9 %	6.3 %		
Bodenart	G,ms',gs'	U,fs',ms'	gG,mg,ms',fs',fg',u'		
Frostempfindlichkeitsklasse	F1	F3	F2		
Anteil < 0.063 mm	5.0 %	85.1 %	5.2 %		
Kornfraktionen T/U/S/G/X	0.0/5.0/27.0/68.0 %	19.7/65.4/14.1/0.9 %	0.0/5.2/23.3/71.5 %		
kf nach Kaubisch	- (0.063 ≤ 10%)	- (0.063 ≥ 60%)	- (0.063 ≤ 10%)		
Bodengruppe	GI		GU

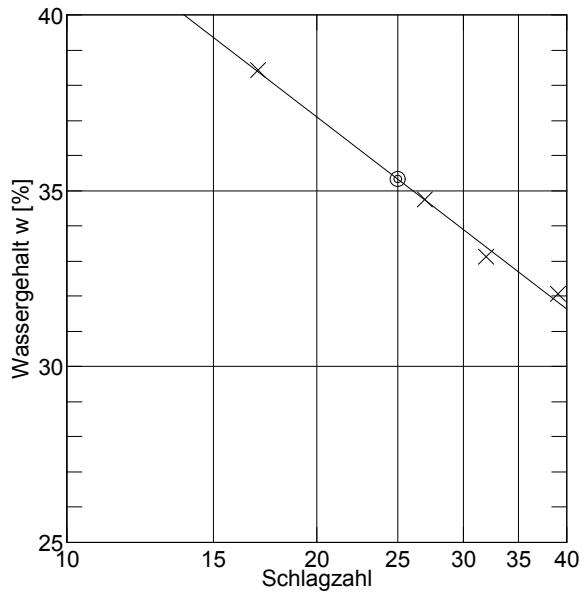
Fließgrenze					Ausrollgrenze				
	29	63	68	78		52	2	91		
Behälter-Nr.	29	63	68	78		52	2	91		
Zahl der Schläge	32	39	27	17						
Feuchte Probe + Behälter	$m_f + m_B$ [g]	34.33	29.90	32.26	29.17		32.68	30.52	33.10	
Trockene Probe + Behälter	$m_t + m_B$ [g]	29.30	26.04	27.54	24.93		29.75	27.89	30.00	
Behälter	$m_B$ [g]	14.11	14.00	13.96	13.90		14.01	13.90	13.75	
Wasser	$m_f - m_t = m_w$ [g]	5.03	3.86	4.72	4.24		2.93	2.63	3.10	
Trockene Probe	$m_t$ [g]	15.19	12.04	13.58	11.03		15.74	13.99	16.25	Mittel
Wassergehalt $\frac{m_w}{m_t} = w$	[%]	33.1	32.1	34.8	38.4		18.6	18.8	19.1	18.8

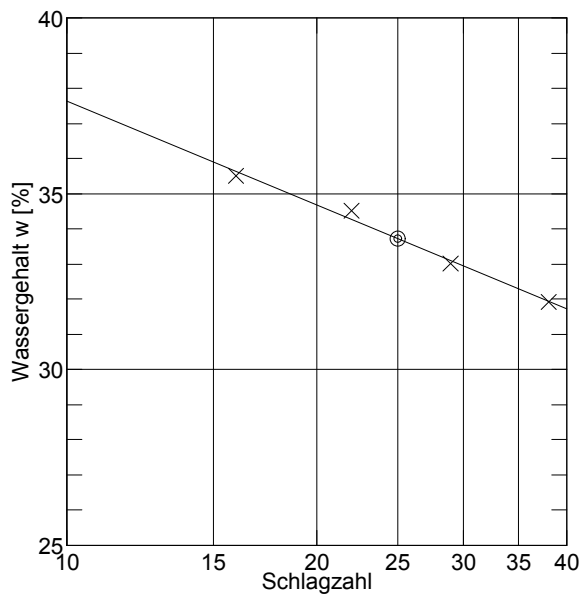
Behälter-Nr.	Fließgrenze					Ausrollgrenze				
	G	E	22A	XY		37	96	77		
Zahl der Schläge	22	38	29	16						
Feuchte Probe + Behälter	$m_f + m_B$ [g]	34.83	37.34	33.50	31.90		27.85	29.25	29.95	
Trockene Probe + Behälter	$m_t + m_B$ [g]	29.27	31.77	28.65	26.86		25.75	26.99	27.57	
Behälter	$m_B$ [g]	13.16	14.32	13.96	12.67		13.56	14.08	14.13	
Wasser	$m_f - m_t = m_w$ [g]	5.56	5.57	4.85	5.04		2.10	2.26	2.38	
Trockene Probe	$m_t$ [g]	16.11	17.45	14.69	14.19		12.19	12.91	13.44	Mittel
Wassergehalt $\frac{m_w}{m_t} = w$	[%]	34.5	31.9	33.0	35.5		17.2	17.5	17.7	17.5

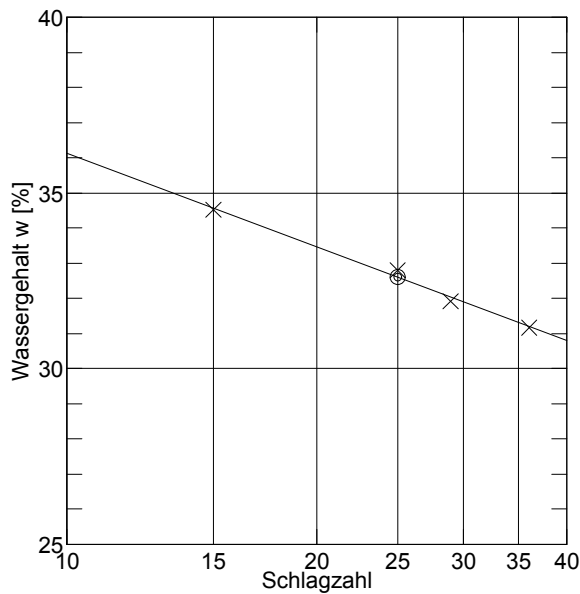
Fließgrenze				Ausrollgrenze			
	201	6	56	21A	A	55	94	
Behälter-Nr.								
Zahl der Schläge	15	25	29	36				
Feuchte Probe + Behälter $m_f + m_B$ [g]	39.78	33.60	35.75	39.69	27.97	24.17	26.50	
Trockene Probe + Behälter $m_t + m_B$ [g]	33.26	28.71	30.44	33.49	25.77	22.61	24.53	
Behälter $m_B$ [g]	14.37	13.80	13.81	13.60	14.11	14.31	14.08	
Wasser $m_f - m_t = m_w$ [g]	6.52	4.89	5.31	6.20	2.20	1.56	1.97	
Trockene Probe $m_t$ [g]	18.89	14.91	16.63	19.89	11.66	8.30	10.45	Mittel
Wassergehalt $\frac{m_w}{m_t} = w$ [%]	34.5	32.8	31.9	31.2	18.9	18.8	18.9	18.8

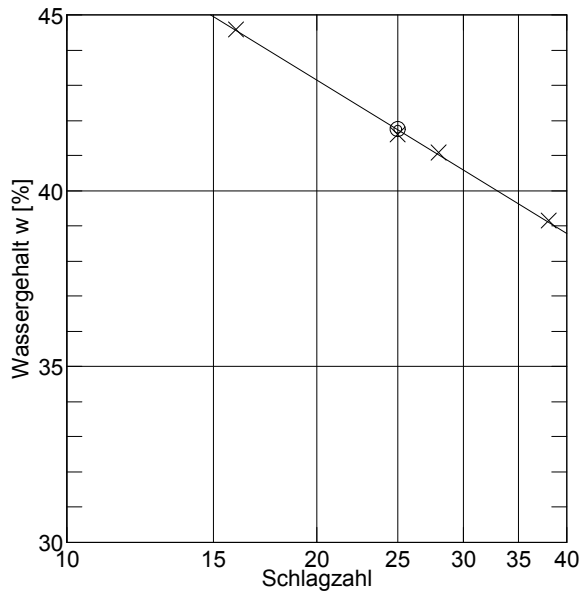
Behälter-Nr.	Fließgrenze					Ausrollgrenze				
	21A	207	201	A		70	67	88		
Zahl der Schläge	25	28	38	16						
Feuchte Probe + Behälter	$m_f + m_B$ [g]	23.62	26.53	27.58	30.15		31.27	36.58	40.41	
Trockene Probe + Behälter	$m_t + m_B$ [g]	20.67	22.54	23.86	25.20		28.17	32.67	35.91	
Behälter	$m_B$ [g]	13.58	12.83	14.36	14.10		12.70	13.66	14.00	
Wasser	$m_f - m_t = m_w$ [g]	2.95	3.99	3.72	4.95		3.10	3.91	4.50	
Trockene Probe	$m_t$ [g]	7.09	9.71	9.50	11.10		15.47	19.01	21.91	Mittel
Wassergehalt $\frac{m_w}{m_t} = w$	[%]	41.6	41.1	39.2	44.6		20.0	20.6	20.5	20.4

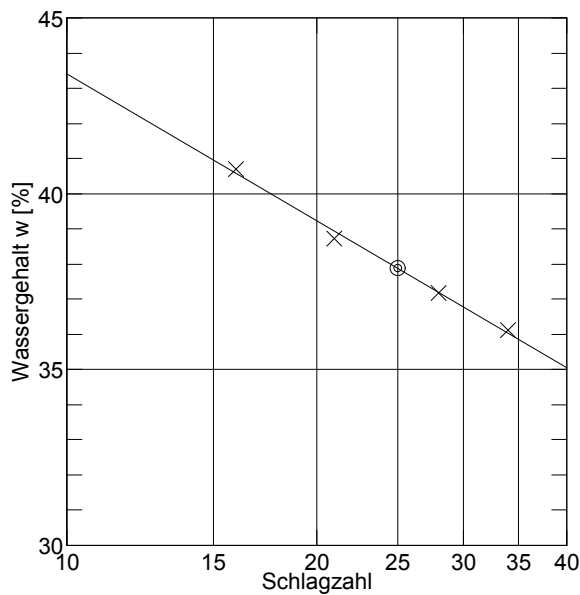
Fließgrenze					Ausrollgrenze				
	98	64	68	56		2	97	37		
Behälter-Nr.	98	64	68	56		2	97	37		
Zahl der Schläge	34	28	21	16						
Feuchte Probe + Behälter	$m_f + m_B$ [g]	25.85	27.27	27.30	26.46		30.19	29.50	28.22	
Trockene Probe + Behälter	$m_t + m_B$ [g]	22.61	23.63	23.57	22.80		27.34	26.81	25.67	
Behälter	$m_B$ [g]	13.64	13.84	13.94	13.81		13.89	13.94	13.59	
Wasser	$m_f - m_t = m_w$ [g]	3.24	3.64	3.73	3.66		2.85	2.69	2.55	
Trockene Probe	$m_t$ [g]	8.97	9.79	9.63	8.99		13.45	12.87	12.08	Mittel
Wassergehalt $\frac{m_w}{m_t} = w$	[%]	36.1	37.2	38.7	40.7		21.2	20.9	21.1	21.1
