30.09.2010

**Altstandort "Wartbergallee 79"
in Pforzheim**

Untersuchungsbericht

00557 - 000

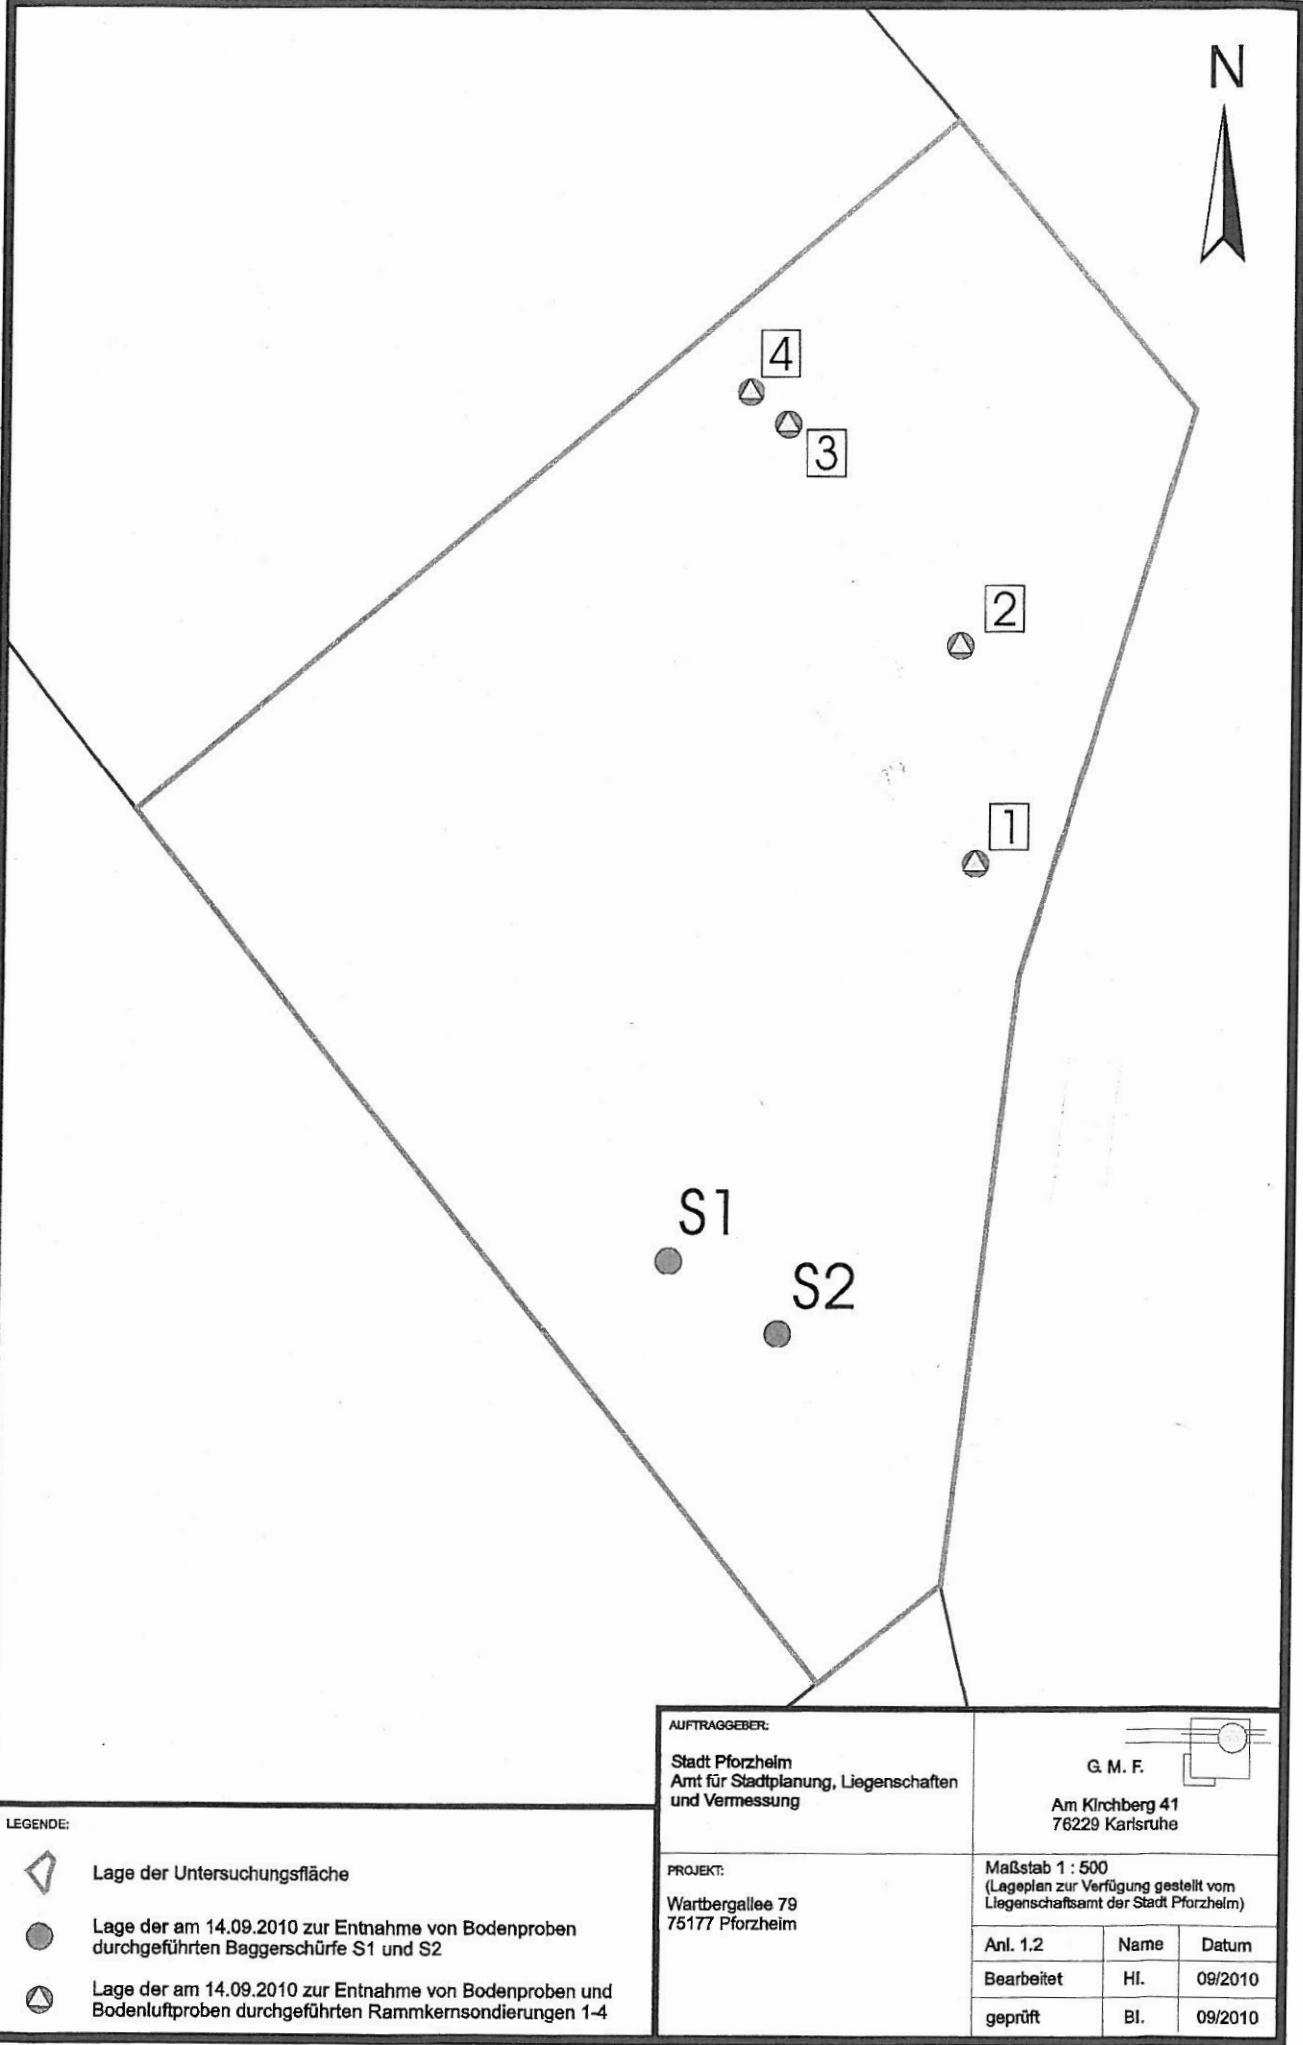
Zur Entnahme von Bodenluft- und Bodenproben wurden am 14.09.2010 auf dem Untersuchungsgrundstück insgesamt 4 Rammkernsondierungen (RKS 1-4) mit einem Durchmesser von 50 mm niedergebracht und im Bereich des ehem. Steinbruchs 2 Baggerverschüsse (S1, S2) auf 4,5 bzw. 3,5 m Tiefe gegraben. Die Baggerverschüsse wurden von dem Erdbauunternehmen [REDACTED] aus Pforzheim durchgeführt. Die Lage der Bohrpunkte und der Schürze (siehe Lageplan Anlage 1.2) wurde anhand der erhobenen Gefahrverdachtsbereiche festgelegt. Bei jeder Rammkernsondierung und jedem Schurf erfolgte im Rahmen der fachtechnischen Betreuung [REDACTED]

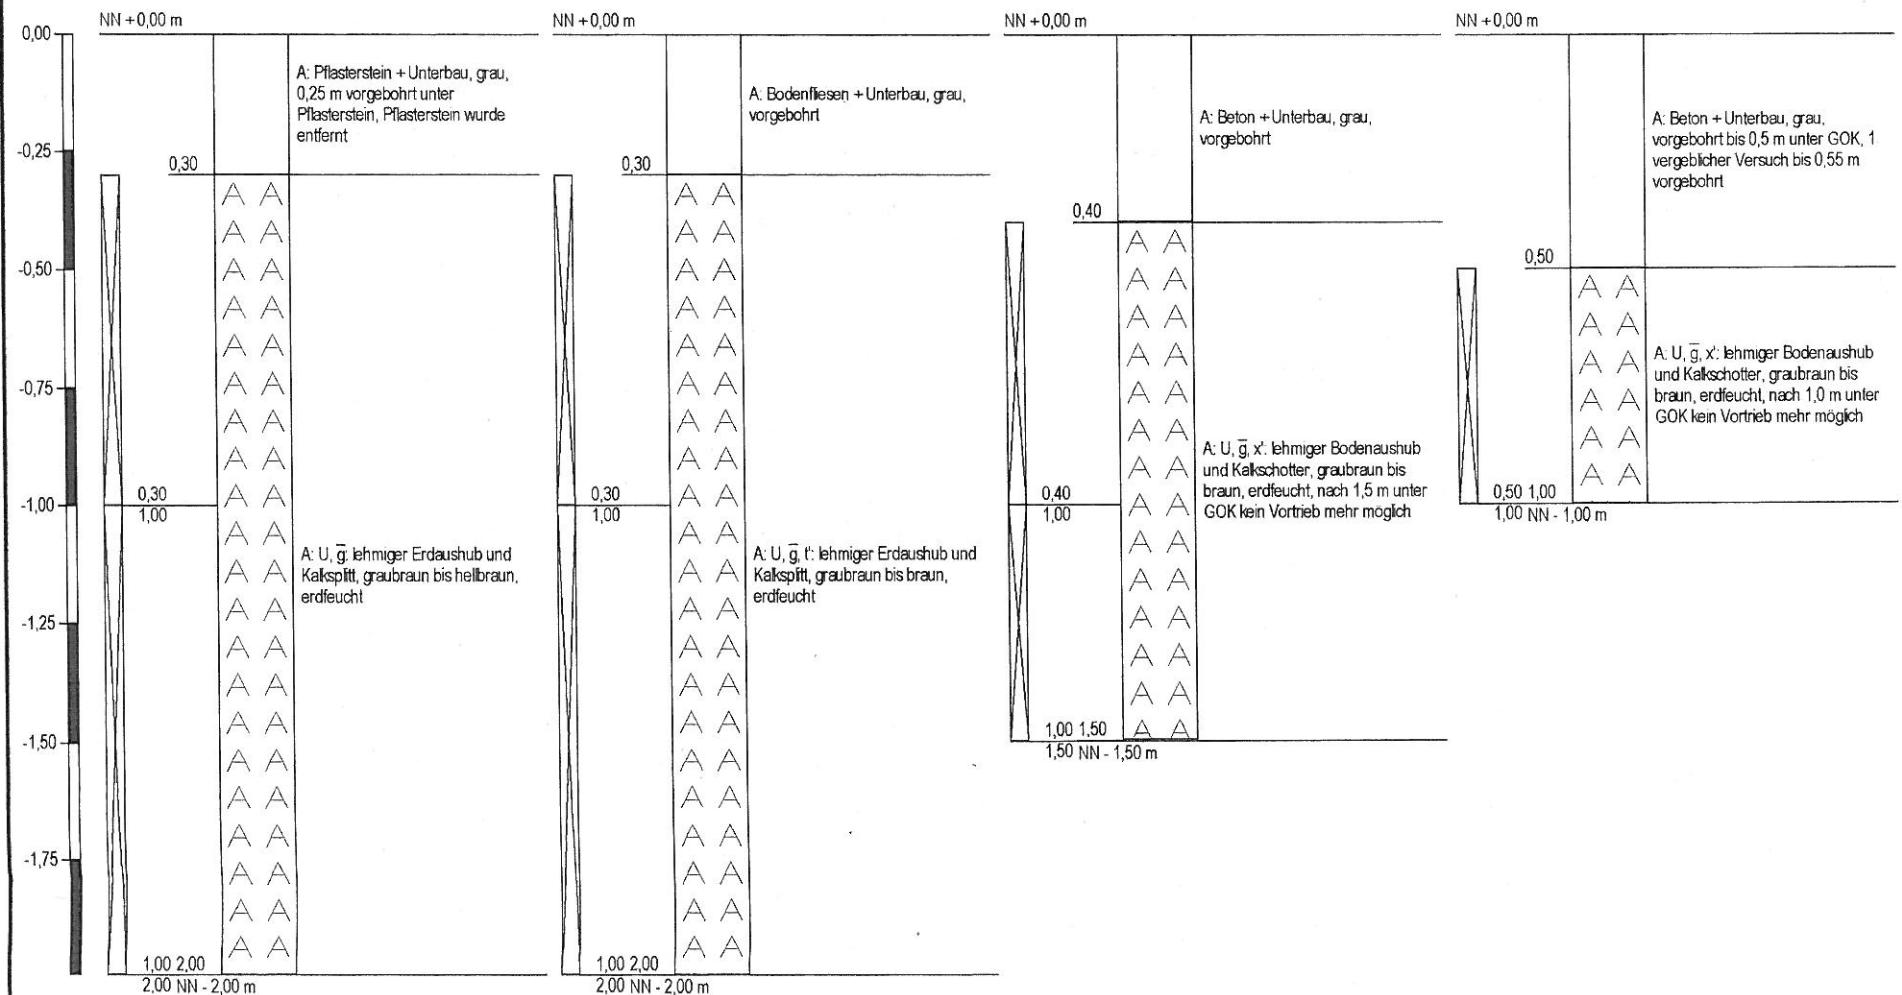
Profilschnitt - Bohrprofile nach DIN 4023

Bei den Rammkernsondierungen (RKS) 1-4 wurde unter der jeweiligen Oberflächenversiegelung und dem dazugehörigen Unterbau aus Schotter ebenfalls eine anthropogene Auffüllung angetroffen. Diese bestand im Bereich aller vier RKS aus lehmigem, hellbraunem Erdaushub, vermischt mit grauem Schotter/Kalksplitt. Im Bereich der beiden RKS 3 und 4 konnte die ursprünglich vorgesehene Erkundungstiefe von 2,0 m unter GOK nicht erreicht werden, da der Bohrwiderstand in Tiefen von 1,5 m bzw. 1,0 m unter GOK zu groß wurde. Vermutlich wurde hier bereits der

Übergang zum anstehenden Felsgestein ergründet. Grund- bzw. Schicht-/Stauwasser wurde bei keiner RKS angetroffen.

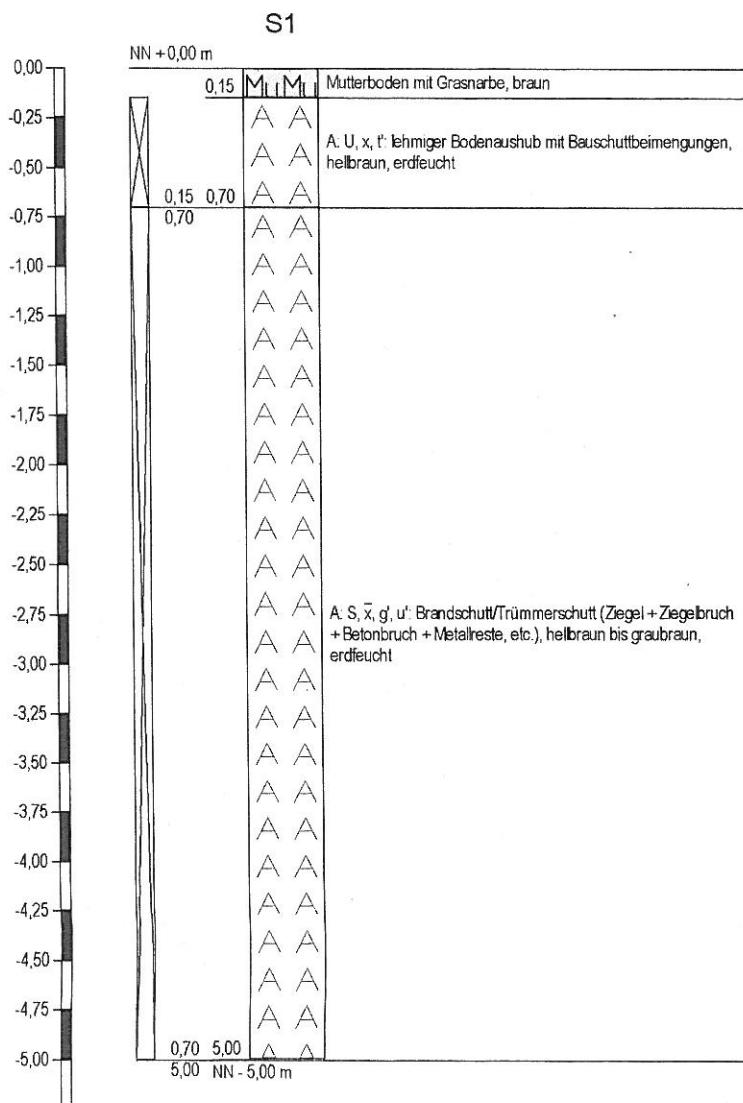
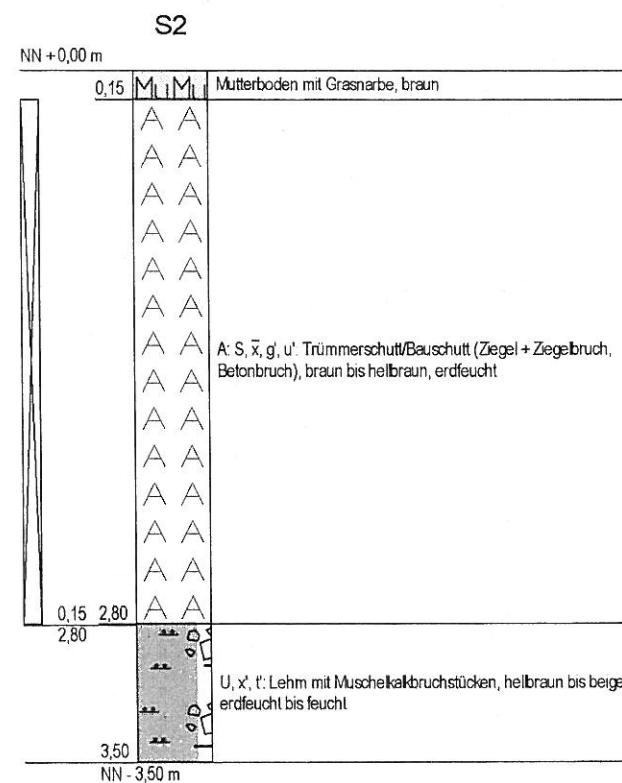
Profilschnitt - Bohrprofile nach DIN 4023

Bei den beiden Baggerschürfen S1 und S2 wurde unter einer ca. 0,1 m mächtigen Mutterbodenschicht mit Grasnarbe eine anthropogene Auffüllung angetroffen, welche im wesentlichen aus Trümmerschutt (Ziegelsteine, Ziegelbruch, Betonbruch) bestand. Im Bereich der Schürfgrube S1 konnte die Basis des ehem. Steinbruchs auch in einer Tiefe von ca. 5,0 m unter Geländeoberkante (GOK) nicht erreicht werden, bei der Grube S2 wurde in einer Tiefe von ca. 2,8 m unter GOK der natürlich anstehende Untergrund in Form eines Lehms, vermengt mit Muschelkalkbruchstücken, ergründet.
