Belremstraße

Straßenraum von Hausnr. 1 bis Hausnr. 59

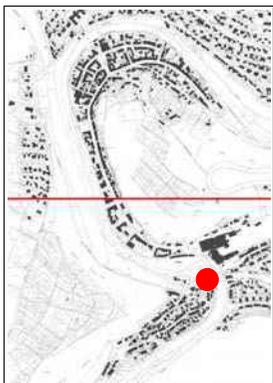
Belremstraße 2

Im Erdgeschoss der östlichen Giebelfassade des modernen Wohnhauses ist ein historisches Türgewände integriert worden. Bis 1980 gehörte das profilierte, sandsteinere Rundbogen-Gewände zu einem Keller des hier stehenden Vorgängergebäudes. Aufgrund seiner aufwändigen Gestaltung liegt die Vermutung nahe, dass das Gewände ursprünglich im Zusammenhang mit der Burg Weißenstein gestanden haben könnte.

Das Torgewände stammt als Spolie aus dem direkten räumlichen Umfeld der Weißensteiner Burganlage (Kräheneckstraße 4). An der Erhaltung des Gewändes besteht aus wissenschaftlichen und künstlerischen Gründen ein öffentliches Interesse.

Ansicht des in Zweitverwendung hier verbauten Torgewändes

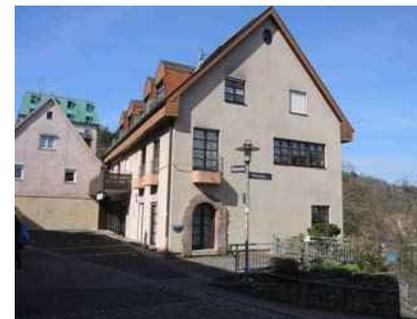
Ansicht des modernen Gebäudes Hausnr. 2

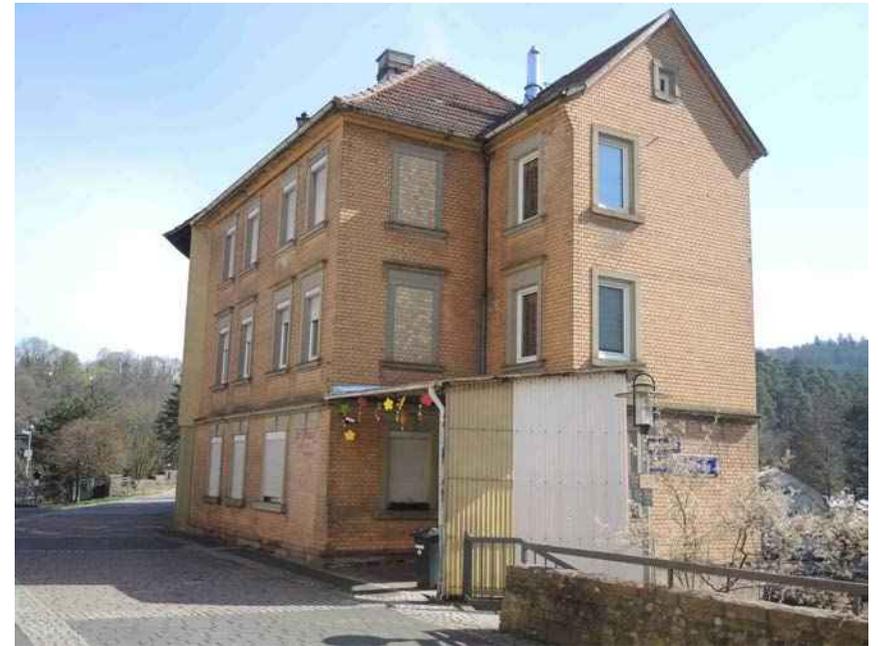
Belremstraße 5

An der südlichen Hangkante, in Ecklage zum Treppenaufgang der Burggartenstraße stehendes, dreigeschossiges Wohnhaus mit massiv gemauerten Außenwänden. Die backsteinsichtigen Fassaden durch sandsteinernerne Öffnungsgewände und ein Gesims über dem Erdgeschoss akzentuiert. Nach oben schließt das Gebäude mit einem Walmdach ab. An der südlichen Gebäudeecke ein dreigeschossiger Anbau über einem hohen Sockelgeschoss mit abschließendem Satteldach. An der südöstlichen Traufseite ein dreigeschossiger Veranda-Anbau. Im Kern 19. Jahrhundert mit jüngeren Veränderungen.

Ansicht des Wohnhauses von Westen

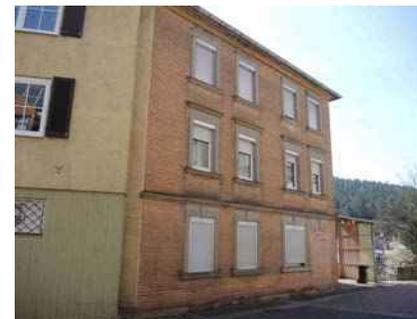
Ansicht von Norden

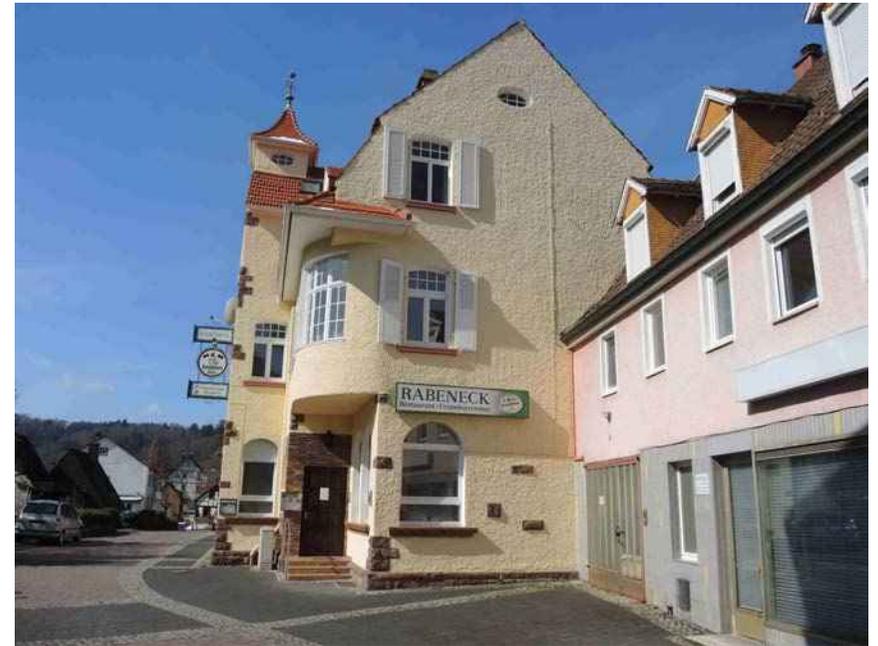
Belremstraße 6

In den Straßenraum vorspringendes, zweigeschossiges Gasthaus mit massiv gemauerten und verputzten Außenwänden, die durch einzelne Buntsandstein-Elemente (Sockelzone, Fenstersimse) betont wird. Nach oben schließt das Gebäude mit zwei Dachgeschossebenen unter einem reich gegliederten Dach mit Mansarde, Zwerchhaus und Türmchen ab.

Ansicht des Gasthauses von Osten

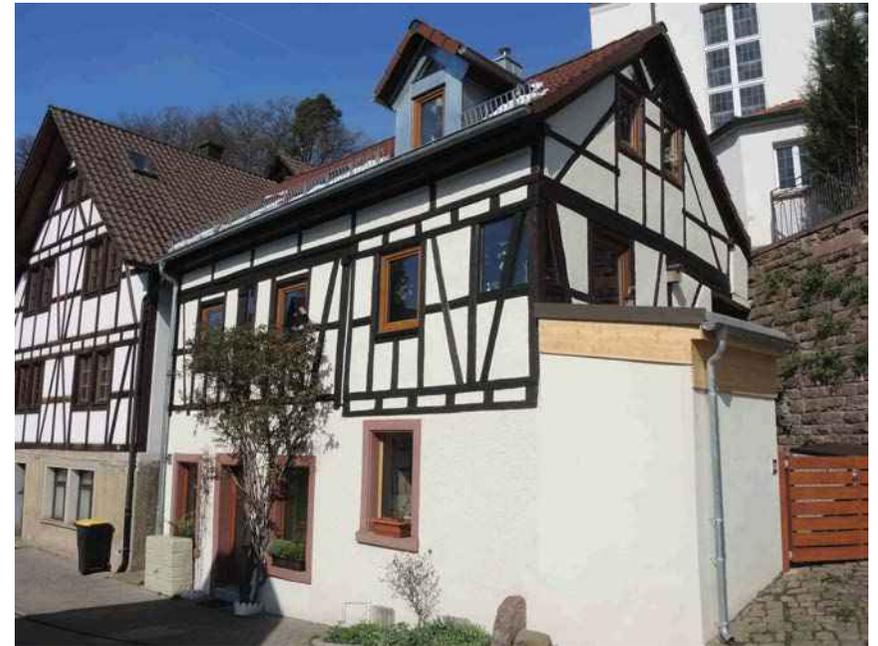
Belremstraße 16

An der Einmündung der Rabeneckstraße, unmittelbar unterhalb der Heiliggeistkirche stehendes, leicht in den Straßenraum vorspringendes, zweigeschossiges Wohnhaus mit massiv gemauerter Erdgeschosszone. Darüber erhebt sich ein unverputztes Fachwerk-Obergeschoss. Nach oben schließt das Gebäude mit einer Dachgeschossebene mit Kniestock unter einem Satteldach ab. Im Kern wohl 18./19. Jahrhundert mit später erneuertem Dachgeschoss.

Ansicht des Wohnhauses von Südosten

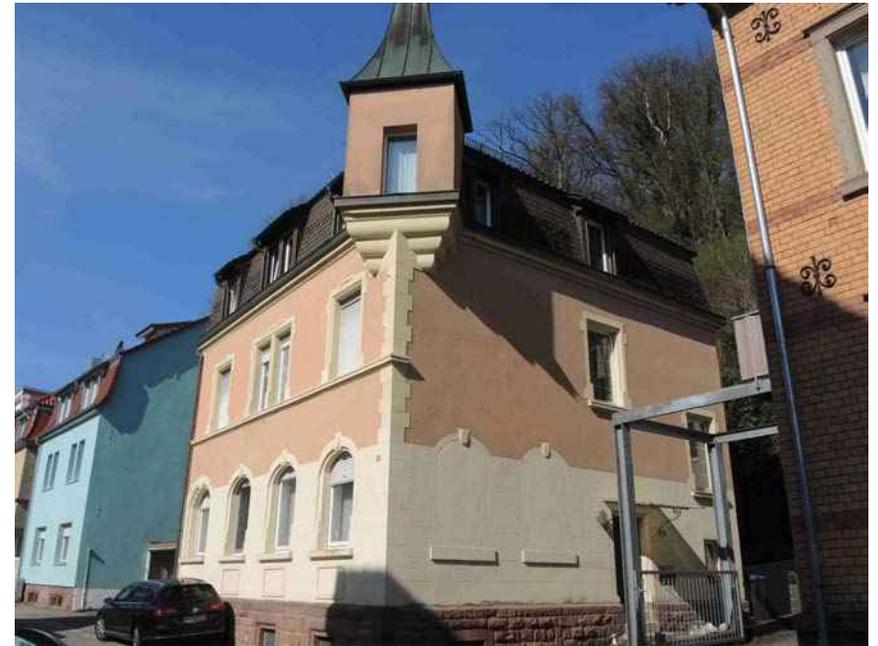
Belremstraße 30

Zweigeschossiges Wohnhaus mit massiv gemauerten Außenwänden, die sich teils verputzt, teils steinsichtig zeigen. Über einem Kellersockel aus Buntsandstein erhebt sich ein steinsichtiges (möglicherweise Kunststein) Erdgeschoss mit rundbogigen, profilierten Fenstergewänden. Das Obergeschoss zeigt sich verputzt, wird jedoch durch ein Gesimsband, Eckquaderung und profilierte Fenstergewände betont. Nach oben schließt das Gebäude mit zwei Dachgeschoss-ebenen unter einem Mansardwalmdach mit Schleppgauben ab. Die östliche Ecke des Daches wird durch ein Dachtürmchen über einer massigen Eckkonsole dominiert.

Ansicht des Wohnhauses von Osten

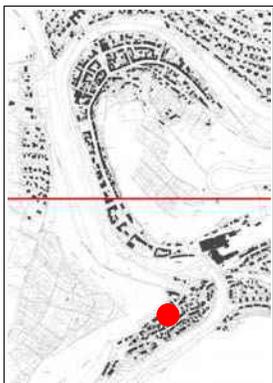
Belremstraße 33, 37

In Hanglage stehendes, giebelständiges, zweigeschossiges Doppelwohnhaus. Die nördliche Haushälfte (Nr. 37) zeigt sich als verputzter Fachwerkbau mit zwei Dachgeschossebenen unter einem Satteldach mit östlichem Zwerchhaus. Die südliche Haushälfte (Nr. 33) erhebt sich über einem massiv gemauerten Kellersockel. Darüber stehen zwei unverputzte Fachwerk-Vollgeschosse, die in einer Einheit als Hochständergerüst abgezimmert wurden. Steigbänder und Verblattungen verweisen auf eine spätmittelalterliche Bauweise. Nach oben schließt das Gebäude mit zwei Dachgeschossebenen unter einem Satteldach mit südlichem Halbwalmdach ab. Laut dendrochronologischer Datierung wurde das Gebäude um 1477 erbaut. 1999 denkmalgerechte Sanierung.

Das Doppelwohnhaus zählt zu den ältesten Wohnbauten im Stadtkreis Pforzheim und besitzt noch einen umfangreichen Originalbestand. Neben der herausragenden bauhistorischen Bedeutung bezeugt das Fachwerkhaus die dörfliche Ortsgeschichte und vermittelt anschaulich die Wohn- und Lebensbedingungen des Spätmittelalters. An der Erhaltung des Gebäudes besteht aus wissenschaftlichen Gründen ein besonderes öffentliches Interesse.

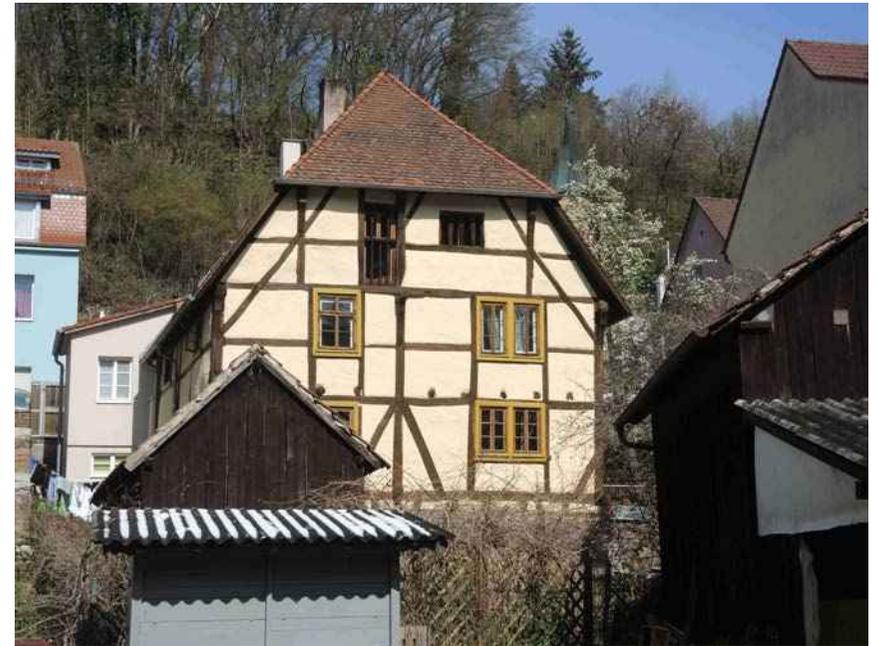
Ansicht des Doppelwohnhauses von Südosten

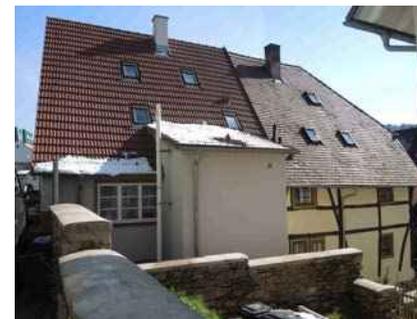
Ansicht von Westen

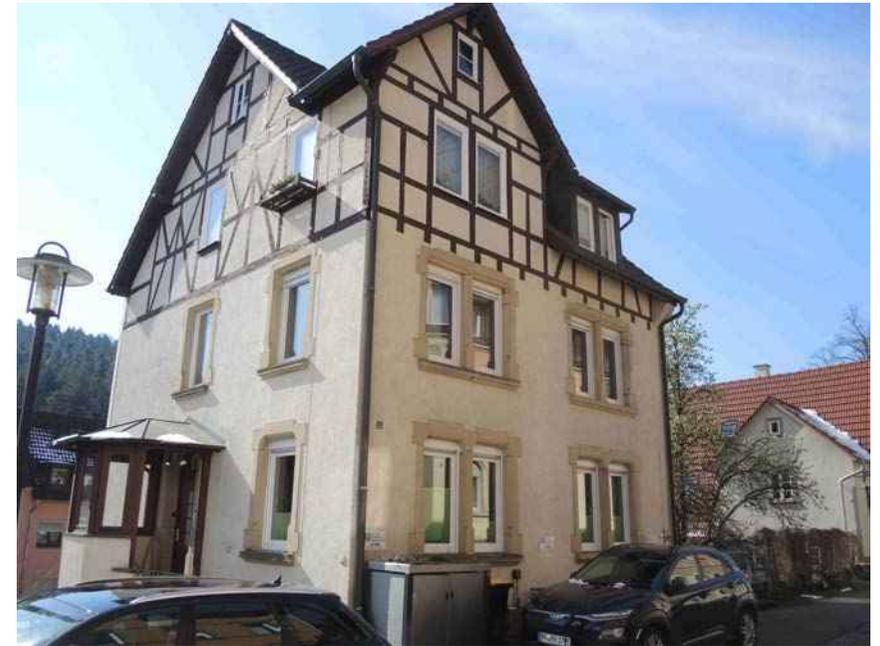
Belremstraße 35

In Hanglage, relativ frei stehendes, zweigeschossiges Wohnhaus mit massiv gemauerten und verputzten Vollgeschossen, die durch sandsteinernerne Öffnungsgewände akzentuiert werden. Nach oben schließt das Gebäude mit zwei Dachgeschossebenen mit Kniestock unter einem Satteldach mit Zwerchhaus ab. Das östliche Giebelndreieck sowie das Zwerchhaus zeigen sich fachwerksichtig. Im Kern spätes 19. Jahrhundert. Jüngere Veränderungen.

Ansicht des Wohnhauses von Norden

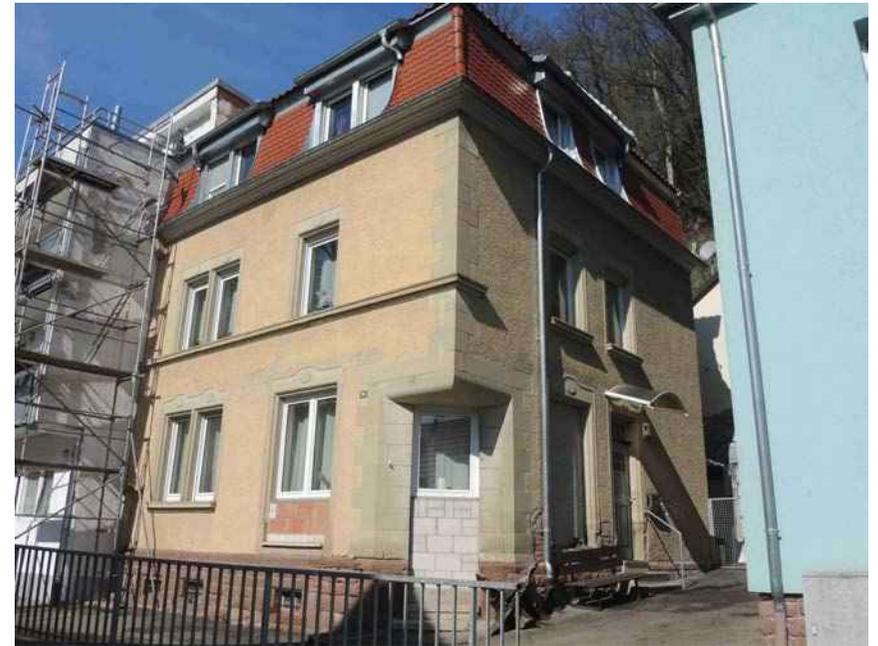
Belremstraße 36

Zweigeschossiges Wohnhaus mit massiv gemauerten und verputzten Außenwänden. Über einem Kellersockel aus Buntsandstein erheben sich zwei Vollgeschosse, die durch profilierte Öffnungsgewände, ein Gesimsband und Eckquaderung betont werden. Markant ist der Eckeingang im Erdgeschoss. Nach oben schließt das Gebäude mit zwei Dachgeschosebenen unter einem Mansardwalmdach mit modernen Schleppgauben ab. Im Kern spätes 19. Jahrhundert mit jüngeren Veränderungen.

Ansicht des Wohnhauses von Südosten

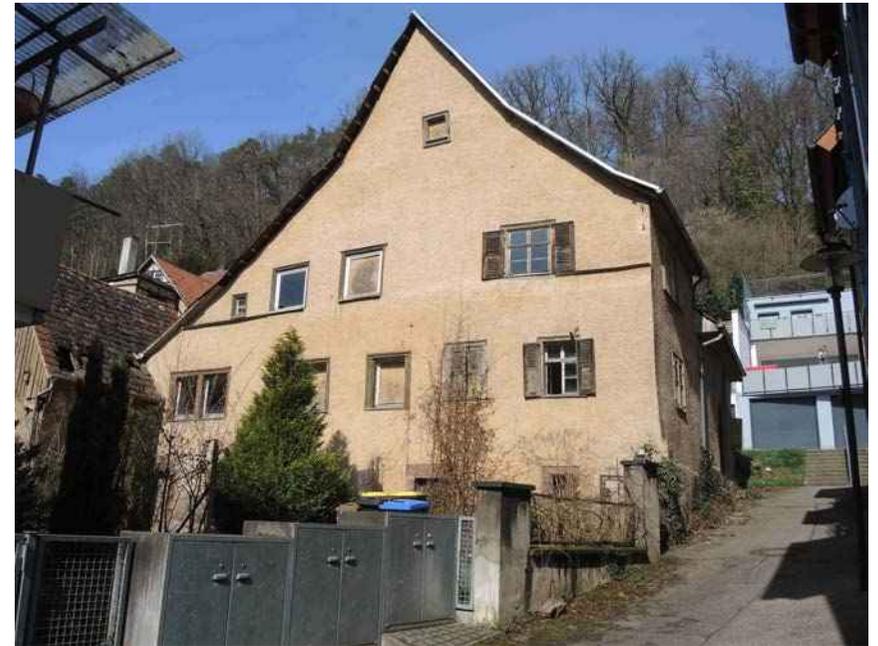
Belremstraße 47, 49

An der Einmündung in die Dachsbergstraße, in Hanglage stehendes, eingeschossiges Wohnhaus. Über einem massiv gemauerten Kellersockel erhebt sich ein verputztes Fachwerkgeschoss. Nach oben schließt das Gebäude mit zwei Dachgeschossebenen unter einem Satteldach ab. Die südöstliche sowie südwestliche Dachtraufen wurden nachträglich zur Gewinnung von Wohnraum angehoben.

Ansicht des Wohnhauses von Südosten

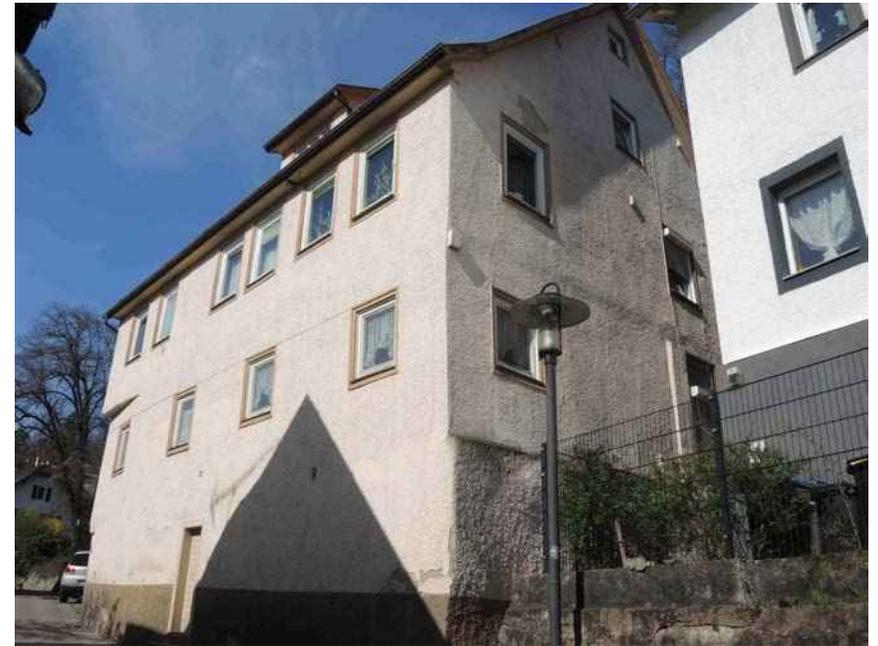
Belremstraße 50

In Hanglage stehendes, traufständiges, zweigeschossiges Wohnhaus über hohem, massiv gemauertem Kellersockel. Darüber erheben sich zwei verputzte Fachwerk-Vollgeschosse mit annähernd symmetrischer Fassadengliederung. Nach oben schließt das Gebäude mit zwei Dachgeschossebenen unter einem Satteldach mit Schleppgaube und westlichem Halbwaln ab. Laut Gebäudeversicherung von 1791; im Kern aber möglicherweise älter. Jüngere Veränderungen.

Ansicht des Wohnhauses von Südosten

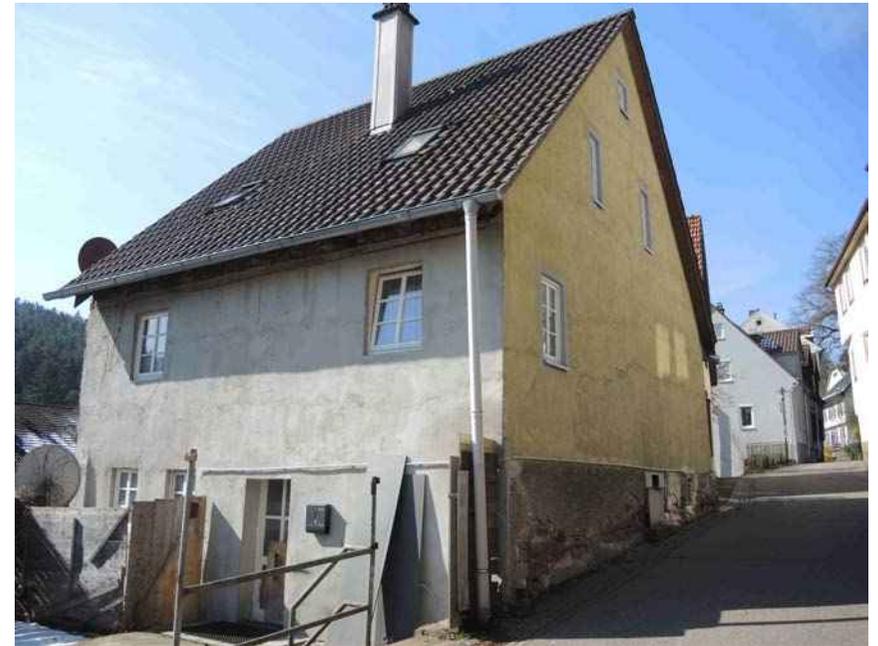
Belremstraße 51

In Kopflage zur Dachsbergstraße stehendes, zweigeschossiges Wohnhaus, welches sich aufgrund der Hanglage zur Belremstraße hin nur eingeschossig zeigt. Über einem massiv gemauerten Sockelgeschoss erheben sich zwei verputzte Fachwerk-Vollgeschosse. Das Obergeschoss stößt am südlichen Giebel leicht vor. Nach oben schließt das Gebäude mit zwei Dachgeschossebenen unter einem Satteldach ab.

Ansicht des Wohnhauses von Nordosten

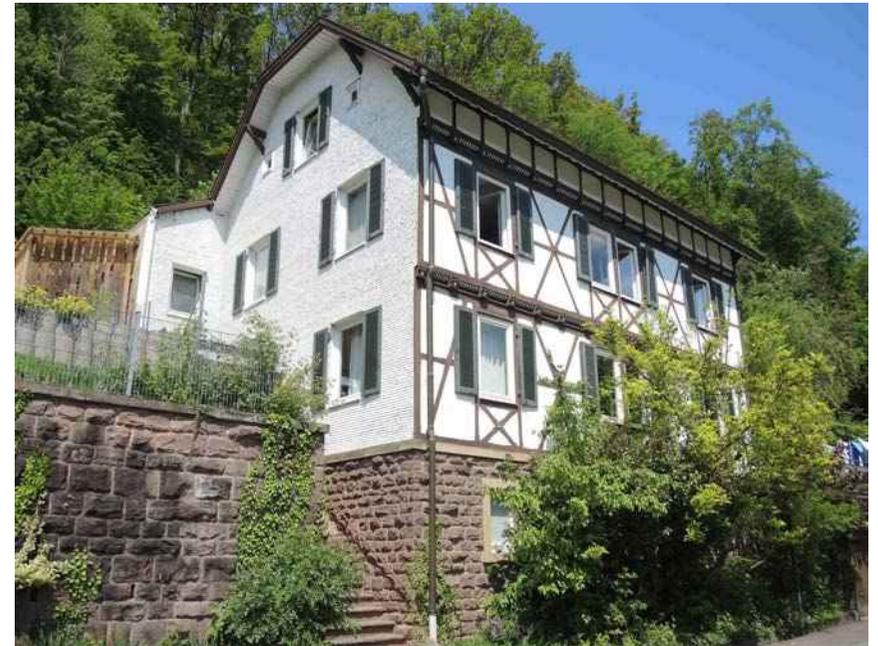
Belremstraße 54

In solitärer Hanglage stehendes, traufständiges, zweigeschossiges Wohnhaus über hohem, massiv aus Buntsandstein aufgemauertem Kellersockel. Darüber erheben sich zwei teils fachwerksichtige, teils holzverschindelte Fachwerk-Vollgeschosse mit symmetrischer Fassadengliederung. Die straßenseitige Traufseite zeigt teils aufwändiges Zierfachwerk. Nach oben schließt das Gebäude mit einer Dachgeschossebene samt Kniestock und Spitzboden unter einem Halbwalmdach ab.

Ansicht des Wohnhauses von Süden

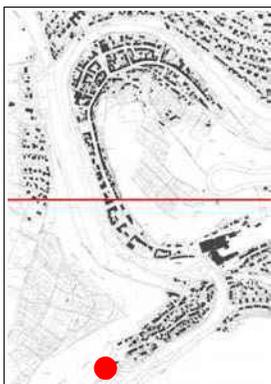
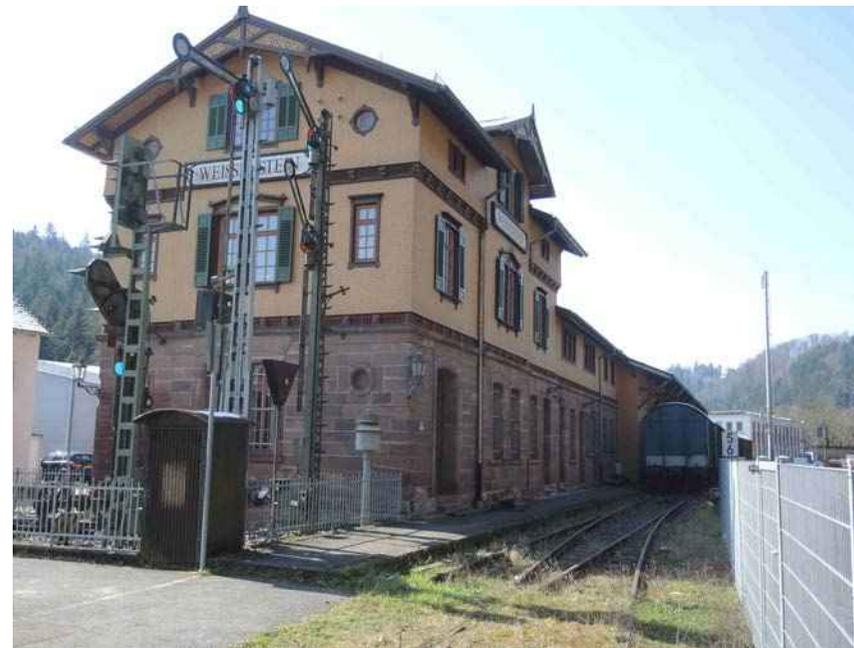
Belremstraße 70, 70a

Im Kern aus der Bauzeit der Nagoldtalbahn um 1874. Um 1913 Erbauung des südwestlichen Zwischenbaus zum Güterschuppen. 1990er Jahre Sanierung. Der Brettverschalt Güterschuppen mit flach geneigtem Satteldach entstand um 1913 an der Stelle eines abgebrannten Vorgängergebäudes. Ebenfalls zur Sachgesamtheit gehört das sandsteinerne Tunnelportal des Schloßbergtunnels.

Ansicht des Empfangsgebäude (Nr. 70) von Norden

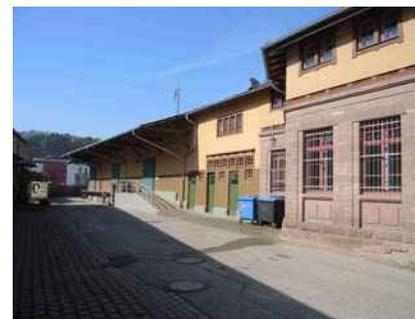
Ansicht der Güterhalle (70a) von Nordosten

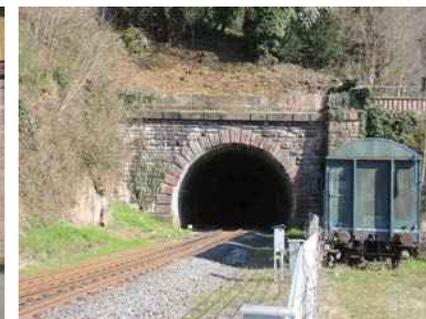
Ansicht des Schloßbergtunnels

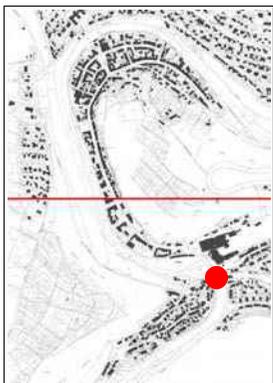
1855-1856 nach Plänen des Ingenieurs Julius Naehrer (Großherzoglich badische Wasser- und Straßenbaudirektion) erbaut. Zeitgleich entstand das Flußbauwerk mit Staustufe, Wasserfall und Floßgasse. 1969 Instandsetzung der Brücke mit Einbau einer Betonplatte.

Die Weißensteiner Bogenbrücke ist mit ihren 35m lichte Weite ein herausragendes Werk des klassischen Steinbrückenbaus und gilt bis heute als eines der Wahrzeichen des Ortes und des gesamten Stadtkreises. Als „Tor zum Schwarzwald“ hat die Brücke schon früh überregionale Bedeutung und großes Ansehen erfahren. Der Floßkanal ist zudem ein wichtiges Zeugnis für die einstige Bedeutung der Nagoldflößerei. An der Erhaltung der Bauwerke besteht aus wissenschaftlichen und heimatgeschichtlichen Gründen ein besonderes öffentliches Interesse.

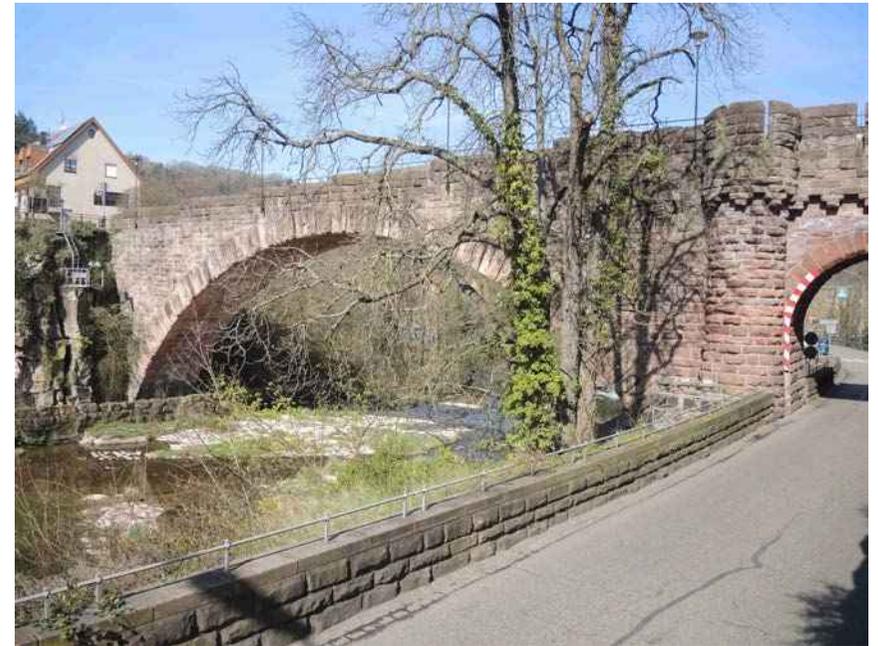
Am östlichen Eingang zur Belremstraße stehende, die Nagold überspannende Steinbogenbrücke aus rötlichem Buntsandstein.

Ansicht der Bogenbrücke über der Nagold von Südosten

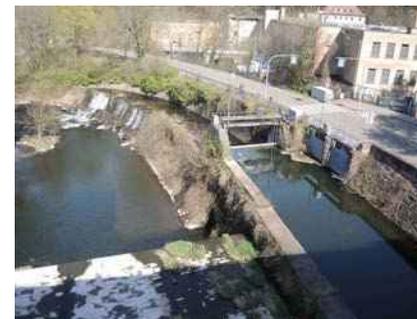
Blick auf die Nagold und den Floßkanal

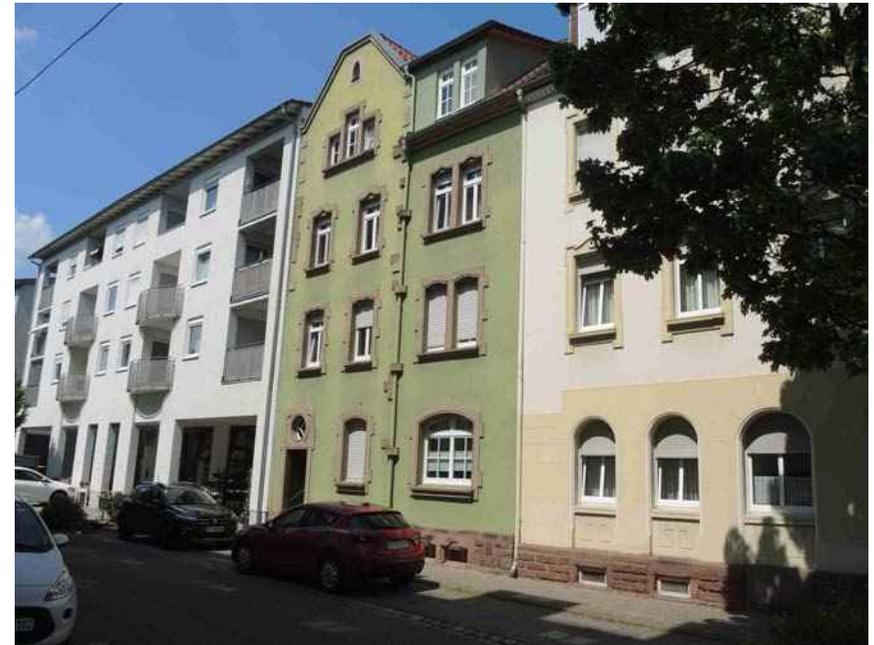
Ansicht des Wohnhauses von Südosten

In zweiter Reihe zur Straße stehendes, zweigeschossiges Wohnhaus mit massiv gemauerten und verputzten Außenwänden. Die traufseitige, symmetrisch gegliederte Hoffassade durch sandsteinernerne Öffnungsgewände mit Verdachungen deutlich betont. Nach oben schließt das Gebäude mit zwei Dachgeschoss-ebenen unter einem Satteldach mit Zwerchhaus und Satteldachgauben ab. Im Kern 18./19. Jahrhundert. Jüngere Veränderungen.

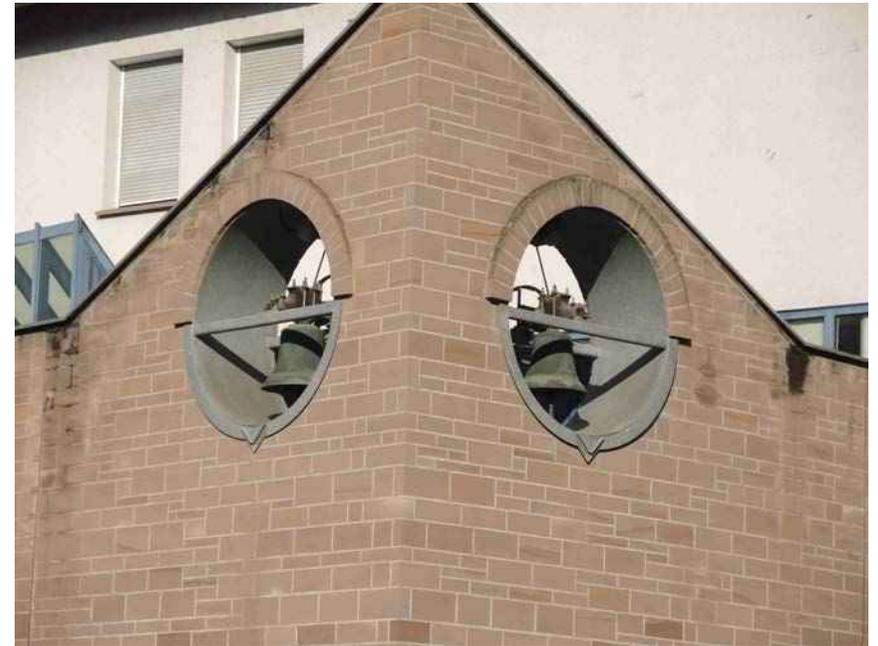
An einem Vorbau des 1992 erbauten Gebäudes Bülowstraße 44 befinden sich zwei historische Glocken, die ehemals in der Heiliggeistkirche (Kräheneckstraße 1) in Weißenstein hingen.

Die ältere Glocke datiert inschriftlich auf 1700 und befand sich zunächst in der Weißensteiner Burgkapelle. 1784 wechselte sie in den neuerbauten Turm der Heiliggeistkirche. 1922 kam sie ins Dillsteiner Türmle (Hirsauer Straße 87) und 1949 schließlich in die Dreifaltigkeitskirche (Huchfelder Straße 13).

Die jüngere Glocke stammt von 1922 und kam zunächst in den Turm der Heiliggeistkirche. 1949 wechselte sie ebenfalls in die Dreifaltigkeitskirche.

Ansicht der Glocken von Südosten

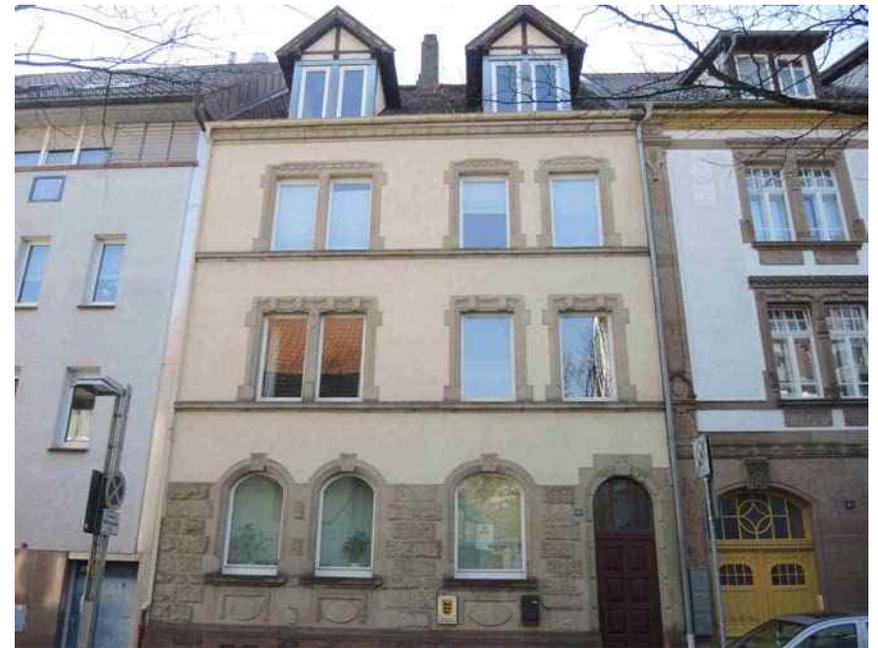
Innerhalb einer geschlossenen Häuserzeile stehendes, traufständiges, dreigeschossiges Wohnhaus mit massiv gemauerten und überwiegend verputzten Außenwänden. Kellersockel und Erdgeschosszone zeigen sich weitestgehend natursteinsichtig und werden durch rundbogige Öffnungsgewände bestimmt. Die beiden Obergeschosse werden durch Sandsteingesimse untergliedert und mit reich profilierten Fenstergewänden betont. Nach oben schließt das Gebäude mit zwei Dachgeschossebenen unter einem Satteldach mit Satteldachgauben ab. Um 1907 durch den ortsansässigen Architekten Paul Lachtin neu erbaut. Jüngere Veränderungen.

Ansicht des Wohnhauses von Nordwesten

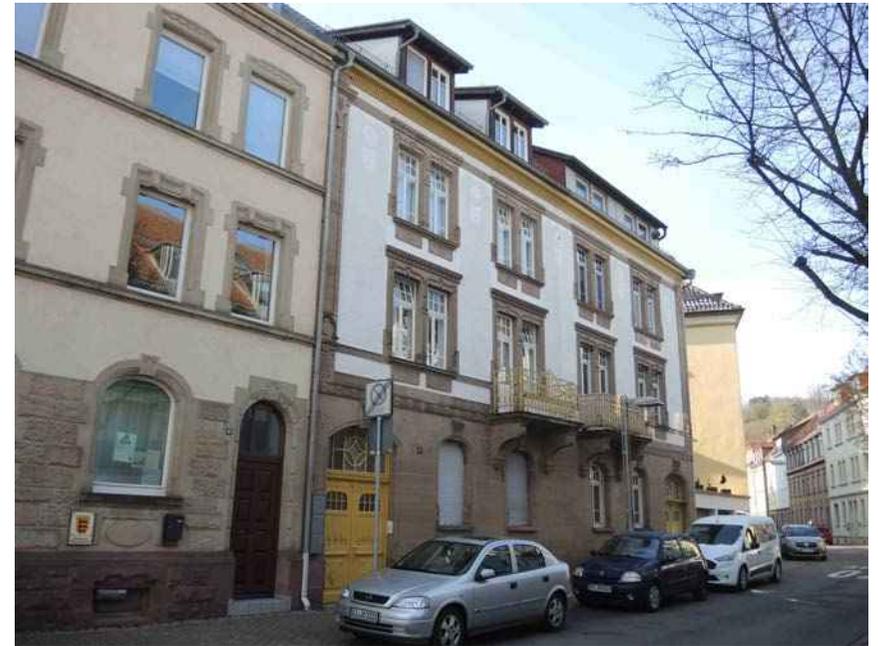
Innerhalb einer Häuserzeile stehendes, traufständiges, dreigeschossiges Doppelwohnhaus. Die straßenseitige, symmetrisch gegliederte Fassade zeigt sich im Kellersockel und Erdgeschoss mit Sandsteinquadern steinsichtig. Rundbogige Fenster- und korbogige Türöffnungen dominieren hier das Bild. Die beiden massiv gemauerten und verputzten Obergeschosse werden durch Ecklisenen und reich profilierte, sandsteinerne Fenstergewände akzentuiert. Besonders markant sind zwei Balkone im 1. Obergeschoss über steinernen Konsolen und mit aufwändig gestalteten, schmiedeeisernen Geländern. Nach oben schließt das Gebäude mit zwei Dachgeschossebenen unter einem Satteldach mit Schleppgauben ab.

Um 1907 durch den ortsansässigen Architekten J. R. Schwarz neu erbaut. Jüngere Veränderungen.

Ansicht des Doppelwohnhauses von Nordosten

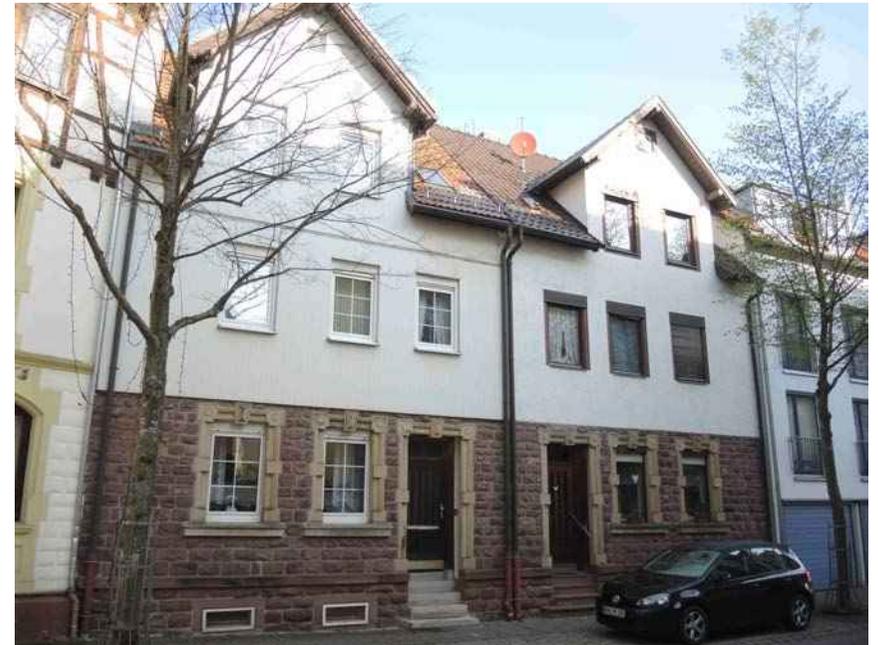
Innerhalb einer geschlossenen Häuserzeile stehendes, traufständiges, zweigeschossiges Doppelwohnhaus mit massiv gemauerter Kellersockel- und Erdgeschosszone. Die symmetrisch gegliederte Straßenfassade zeigt im Erdgeschoss eine rustikale, rötliche Buntsandsteinfassade, die durch gelbliche, sandsteinernerne Öffnungsgewände geprägt wird. Darüber erhebt sich ein teils modern verkleidetes, teils verputztes Fachwerk-Obergeschoss. Nach oben schließt das Gebäude mit zwei Dachgeschossebenen unter einem Satteldach mit Zwerchhäusern ab.

Im Kern frühes 20. Jahrhundert. Jüngere Veränderungen.

Ansicht des Wohnhauses von Süden

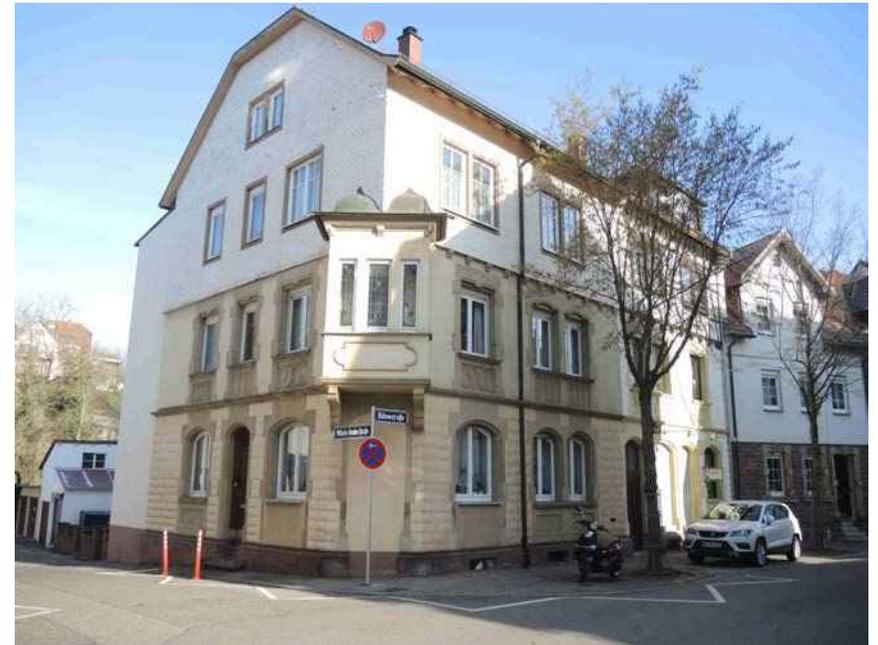
In Ecklage stehendes, dreigeschossiges Doppelwohnhaus. Über Buntsandstein-Kellersockel erheben sich zunächst zwei massiv gemauerte Vollgeschosse, die durch profilierte Sandstein-Öffnungsgewände akzentuiert werden. Das Erdgeschoss zeigt sich steinsichtig und besitzt korbbogige Öffnungsgewände. Das 1. Obergeschoss ist hingegen verputzt und besitzt aufwändige Brüstungsfelder im Stil der Neugotik. Markant ist hier der Rechteckerker an der abgeschragten südlichen Gebäudekante. Das 2. Obergeschoss zeigt sich teils fachwerksichtig, teils holzverschindelt. Nach oben schließt das Gebäude mit zwei Dachgeschoss-ebenen unter einem Satteldach mit Halbwaln und moderner Schleppgaube ab. Um 1904 nach Plänen des ortsansässigen Architekten Josef R. Schwarz neu erbaut. Jüngere Veränderungen.

Ansicht des Doppelwohnhauses von Südosten

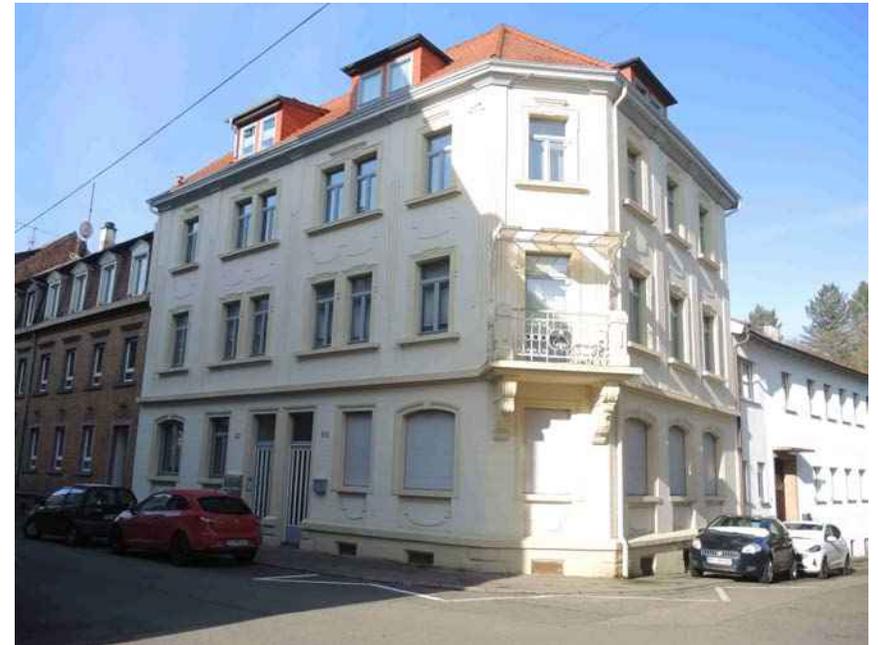
In Ecklage zur Wilhelm-Raabe-Straße stehendes, dreigeschossiges Doppelwohnhaus mit massiv gemauerten Außenwänden. Über einem Kellersockel erhebt sich eine steinsichtige Erdgeschosszone mit teils korbbogigen Fenstergewänden. Darüber erheben sich - durch ein Gesimsband getrennt - zwei verputzte Obergeschosse, die durch kannelierte Stuckpilaster und geohrte Fenstergewände eine neubarocke Gestaltung erhalten. Die östliche, abgeschrägte Gebäudekante wird im 1. Obergeschoss durch einen Balkon mit aufwändig profilierten Konsolen dominiert. Nach oben schließt das Gebäude mit zwei Dachgeschossebenen unter einem Walmdach mit modernen Schleppgauben ab. Um 1906 nach Plänen des ortsansässigen Architekten Josef R. Schwarz neu erbaut. Jüngere Veränderungen.

Ansicht des Doppelwohnhauses von Osten

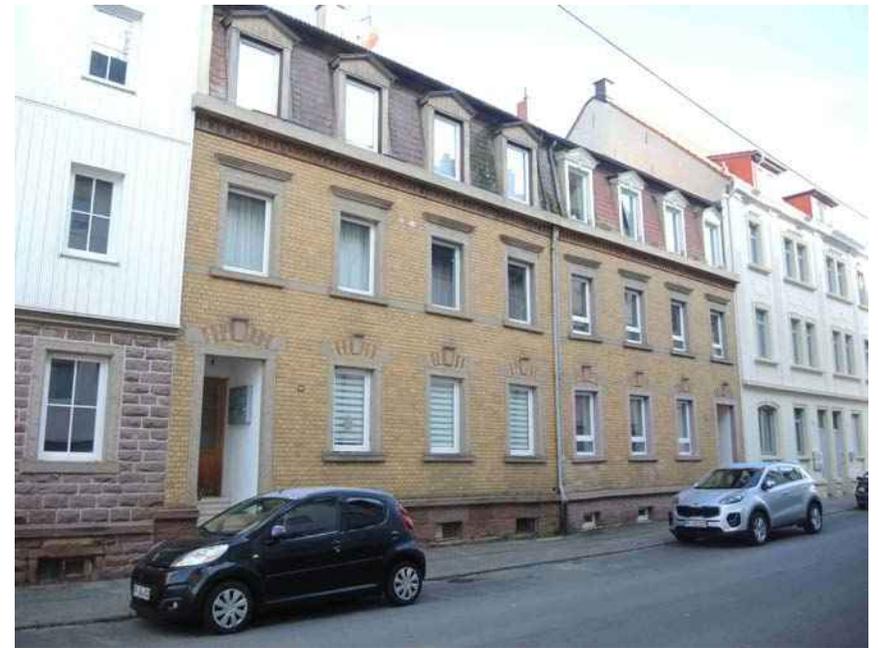
Innerhalb einer geschlossenen Häuserzeile stehendes, traufständiges, zweigeschossiges Doppelwohnhaus. Über einem Kellersockel aus rötlichem Buntsandstein erheben sich zwei massiv gemauerte, backsteinsichtige Vollgeschosse, die durch sandsteinernerne Öffnungsgewände symmetrisch gegliedert werden. Nach oben schließt das Gebäude mit zwei Dachgeschosebenen unter einem Mansarddach mit Satteldachgauben ab.

Um 1900 neu erbaut. Jüngere Veränderungen.

Ansicht des Doppelwohnhauses von Südosten

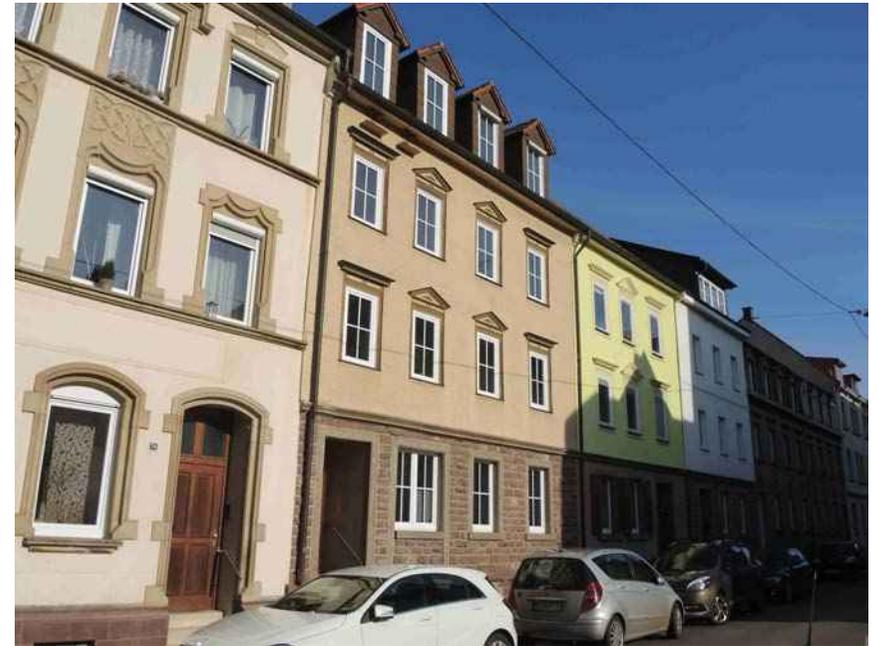
Innerhalb einer geschlossenen Häuserzeile stehendes, traufständiges, dreigeschossiges Reihenwohnhaus, welches aus drei Einheiten besteht. Über einem Kellersockel aus rötlichem Buntsandstein erhebt sich eine massiv gemauerte Erdgeschosszone, die sich ebenfalls steinsichtig aus rötlichem Buntsandstein zeigt (lediglich Hausnr. 70 wohl nachträglich verklinkert). Darüber erheben sich zwei teils verkleidete, teils verputzte Fachwerk-Obergeschosse, die jeweils symmetrisch mit Fensterverdachungen gegliedert sind. Nach oben schließt das Gebäude mit zwei Dachgeschossebenen unter einem Satteldach mit modernen Gauben ab.

Um 1900 neu erbaut. Die drei Hauseinheiten haben über die Jahrzehnte unterschiedliche Veränderungen an den Fassaden erhalten.

Ansicht des Reihenwohnhauses von Süden

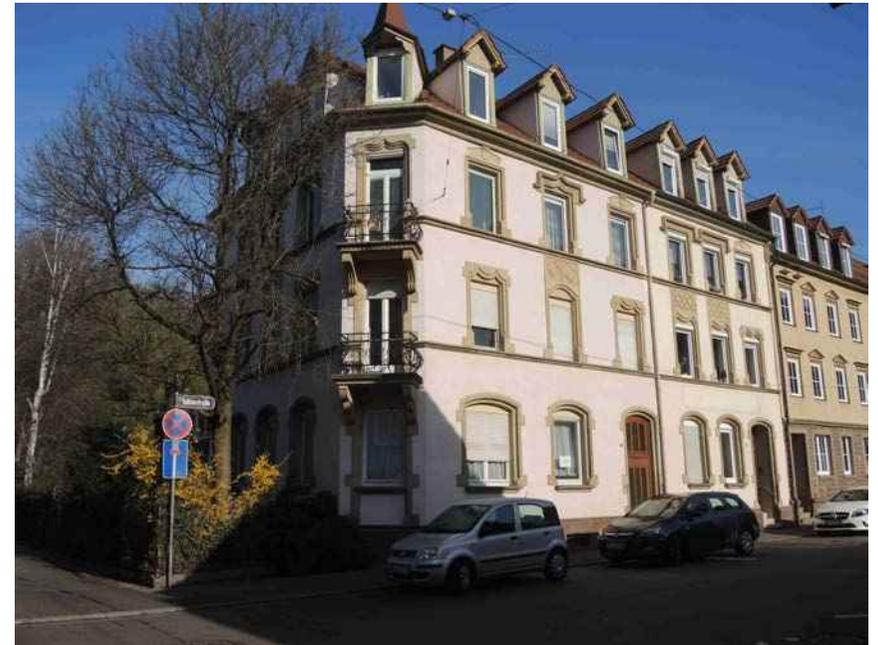
In Ecklage zur Herrenstraße stehendes, dreigeschossiges Doppelwohnhaus mit massiv gemauerten und verputzten Außenwänden. Die Geschosse werden durch sandsteinerne Gesimsbänder unterteilt und durch teils aufwändig profilierte Öffnungsgewände akzentuiert. Die Erdgeschosszone wird durch korb-bogige Gewände betont. In den Obergeschossen herrschen unterschiedlichste Gewandeformen, teils mit neugotischen Ornamenten vor. Die südliche, abge-schrägte Gebäudekante wird durch zwei Balkone auf profilierten Steinkonsolen dominiert. Nach oben schließt das Gebäude mit zwei Dachgeschossebenen unter einem Walmdach mit Satteldachgauben und Ecktürmchen ab. Um 1901 nach Plänen des Architekten August Baumert (Pforzheim) neu erbaut. Jüngere Veränderungen.

Ansicht des Doppelwohnhauses von Süden

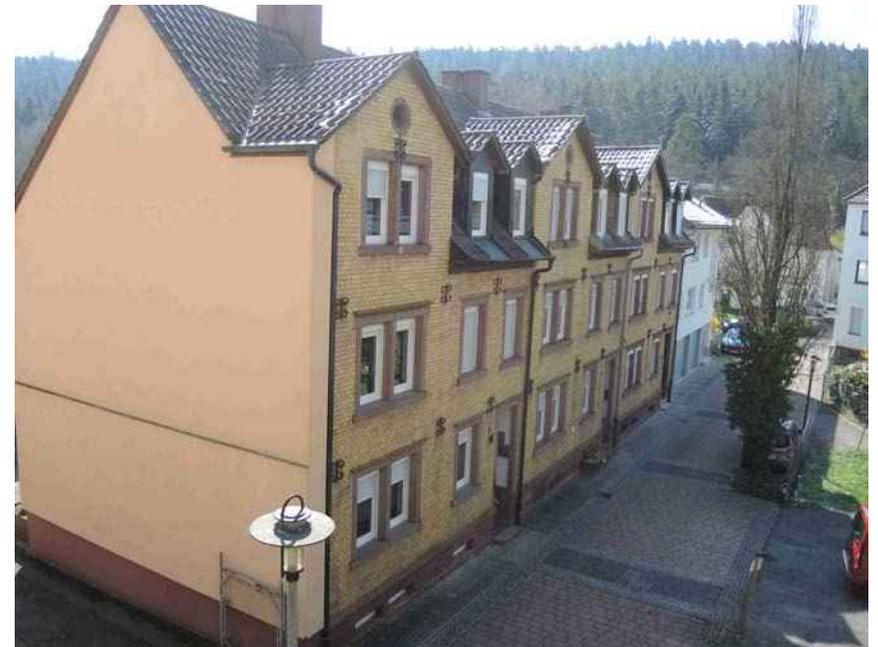
Am Beginn der Burggartenstraße, unterhalb der Belremstraße stehendes, traufständiges, zweigeschossiges Reihenwohnhaus, welches aus drei Einheiten besteht. Über einem Kellersockel aus Buntsandsteinquadern erheben sich zwei massiv gemauerte, backsteinsichtige Vollgeschosse, die durch rötliche Sandstein-Öffnungsgewände ihre Gliederung erfahren. Nach oben schließt das Gebäude mit zwei Dachgeschossebenen unter einem Satteldach mit Zwerchhäusern und Satteldachgauben ab.

Ansicht des Reihenwohnhauses von Norden (vom Treppenaufgang zur Belremstraße)

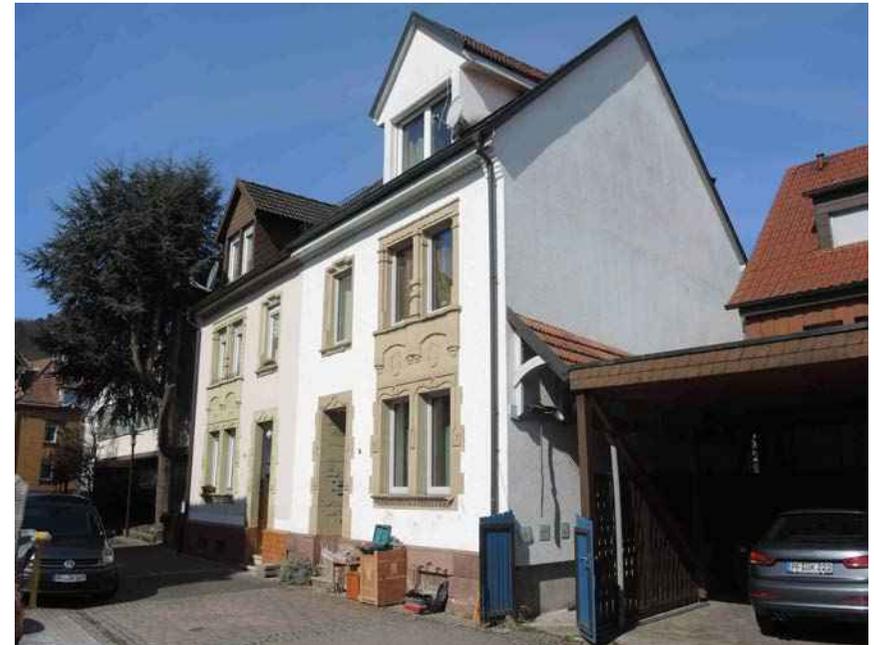
Taufständiges, zweigeschossiges Doppelwohnhaus mit massiv gemauerten und verputzten Außenwänden. Über einem Kellersockel aus rötlichem Buntsandstein erheben sich zwei, an der Straßenfassade mit sandsteinernen Öffnungsgewänden sehr aufwändig gestaltete Vollgeschosse. Nach oben schließt das Gebäude mit zwei Dachgeschossebenen unter einem Satteldach mit modernen Satteldachgauben ab.

Ansicht des Doppelwohnhauses von Südosten

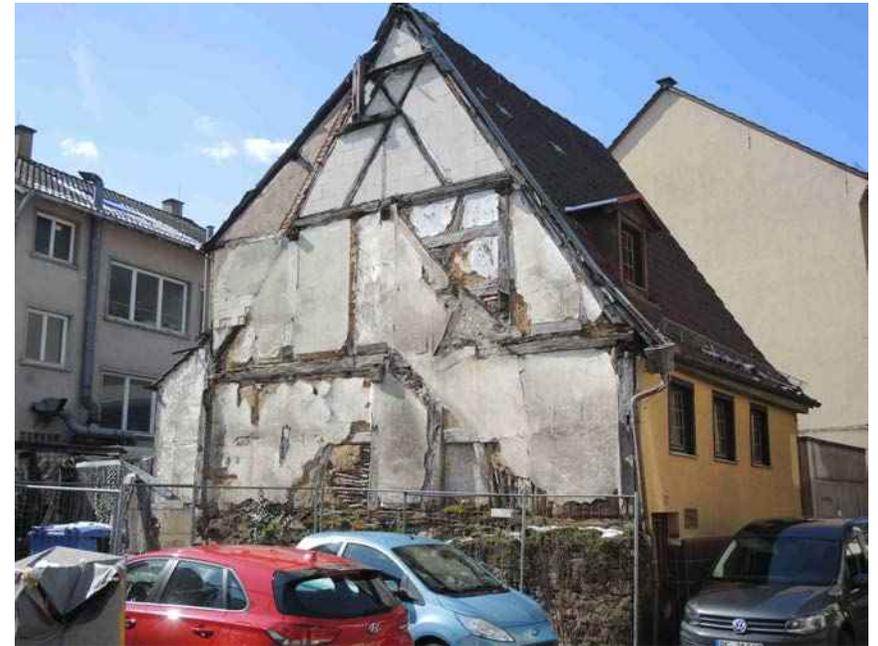
Taufständiges, eingeschossiges Wohnhaus mit hohem, massiv gemauertem Sockelgeschoss. Darüber erhebt sich ein weitestgehend verputztes Fachwerk-Obergeschoss. Nach oben schließt das Gebäude mit zwei Dachgeschossebenen unter einem Satteldach mit Satteldachgaube ab. Die östliche Giebelfassade liegt - wohl wegen Abbruch des einstigen Nachbargebäudes - frei und zeigt eine Fachwerkkonstruktion mit Lehmflechtwerkgefachen.

Im Kern möglicherweise noch 16./17. Jahrhundert. Jüngere Veränderungen.

Ansicht des Wohnhauses von Nordosten

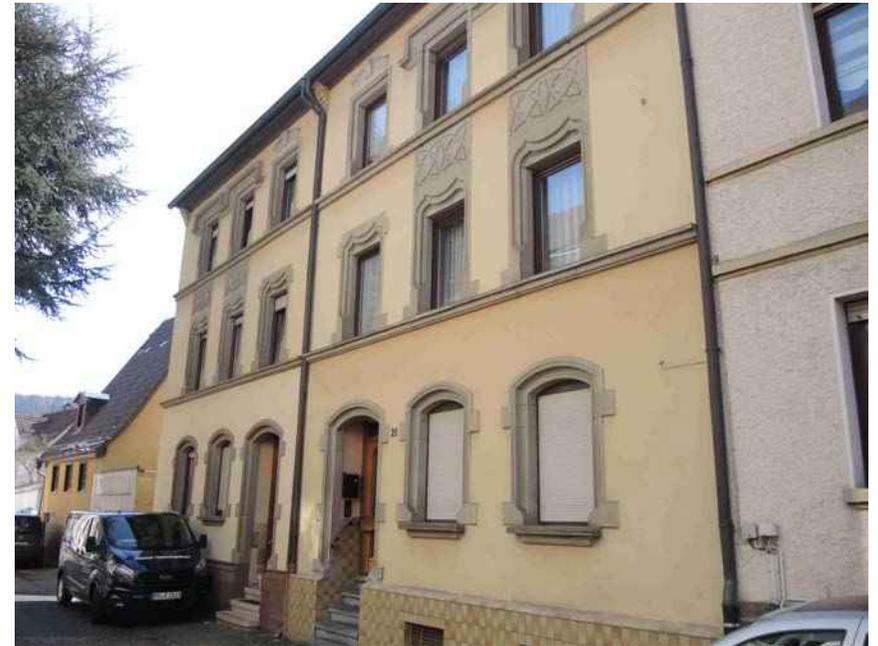
Ansicht des Doppelwohnhauses von Westen

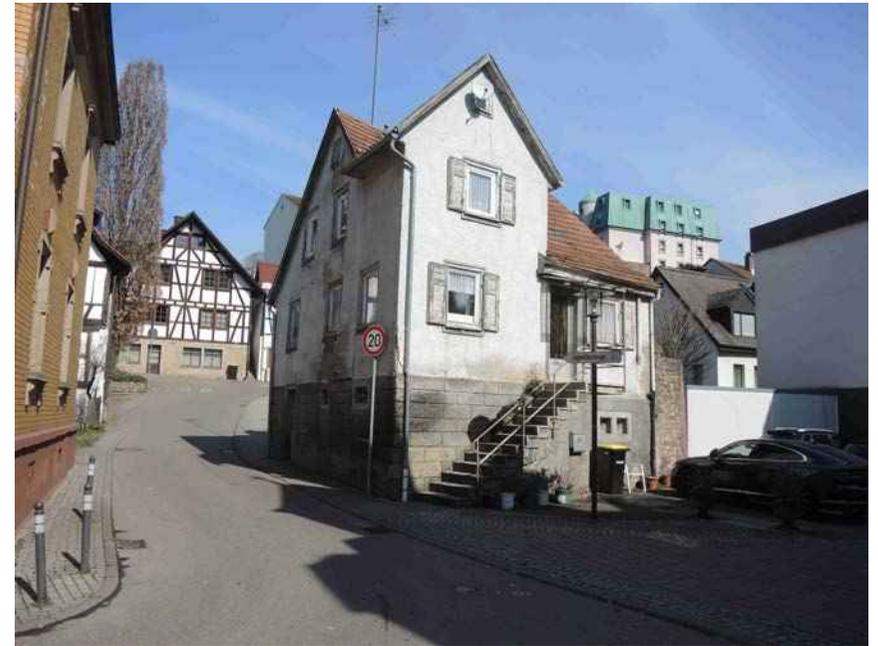
In Ecklage zur Rabeneckstraße, relativ frei stehendes, zweigeschossiges Wohnstallhaus. Über einer massiv gemauerten und verputzten Erdgeschosszone erhebt sich ein verputztes Fachwerk-Obergeschoss. Nach oben schließt das Gebäude mit einer Dachgeschossebene und Spitzboden unter einem Satteldach mit Zwerchhaus ab. An der südlichen Traufseite ein außenliegender Treppenaufgang.

Ansicht des Wohnstallhauses von Süden

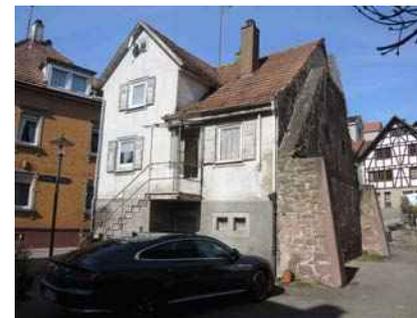
Ansicht von Südosten

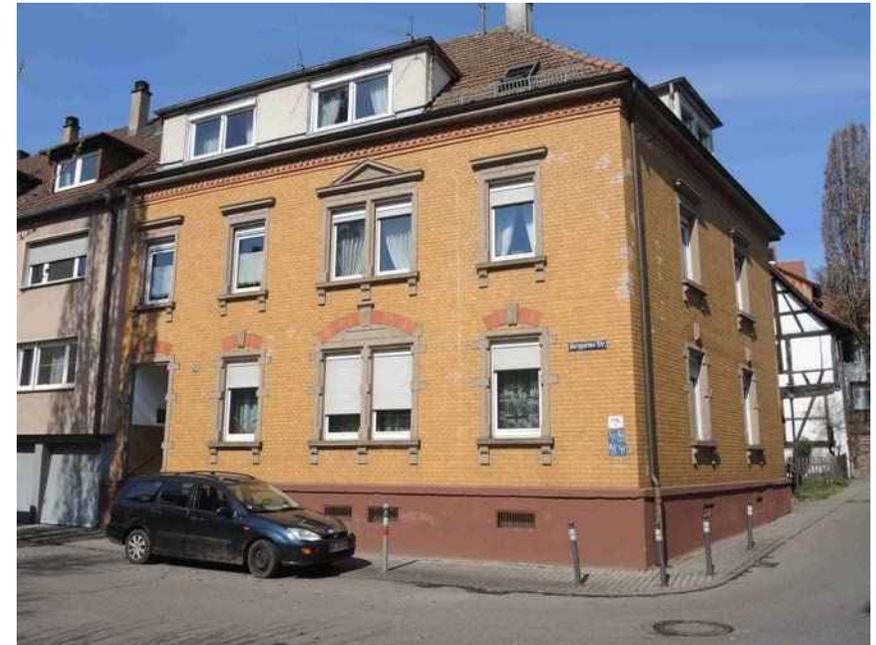
In Ecklage zur Rabeneckstraße stehendes, zweigeschossiges Wohnhaus mit massiv gemauerten, backsteinsichtigen Außenwänden über einem verputzten Kellersockel. Die straßenseitigen Fassaden werden durch sandsteinernerne Öffnungsgewände, teils mit Fensterverdachungen, akzentuiert. Nach oben schließt das Gebäude mit zwei Dachgeschossebenen unter einem Walmdach mit modernen Schleppgauben ab.

Ansicht des Wohnhauses von Südosten
