Belremstraße

Straßenraum von Hausnr. 1 bis Hausnr. 59

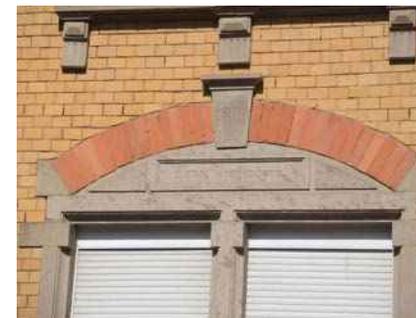
Laut Bauinschrift an einem Fenster der Südfassade wurde das Gebäude im Jahr 1900 für Ernst Gengenbach neu erbaut. Jüngere Veränderungen.

Detailansicht der Bauinschrift von 1900

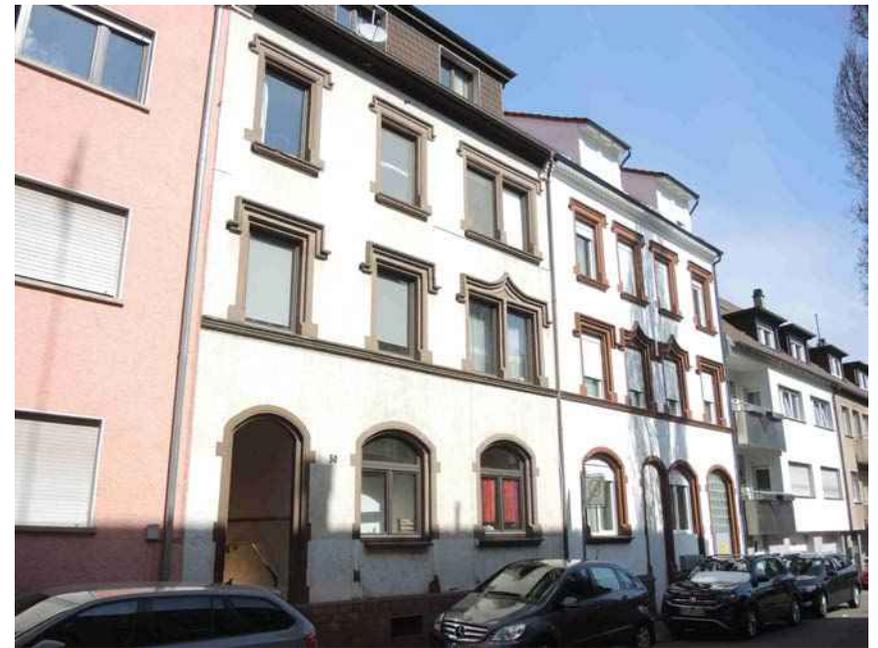
Innerhalb einer geschlossenen Häuserzeile stehendes, traufständiges, dreigeschossiges Doppelwohnhaus. Über einem Kellersockel aus rötlichem Buntsandstein (heute teils verkleidet) erheben sich drei massiv gemauerte und verputzte Vollgeschosse. Während das Erdgeschoss durch korbbogige Öffnungsgewände bestimmt wird, gliedern reich profilierte Fenstergewände die beiden Obergeschosse. Nach oben schließt das Gebäude mit zwei Dachgeschossebenen unter einem Satteldach mit modernen Schleppegauben ab. Im frühen 20. Jahrhundert neu erbaut. Jüngere Veränderungen.

Ansicht des Doppelwohnhauses von Süden

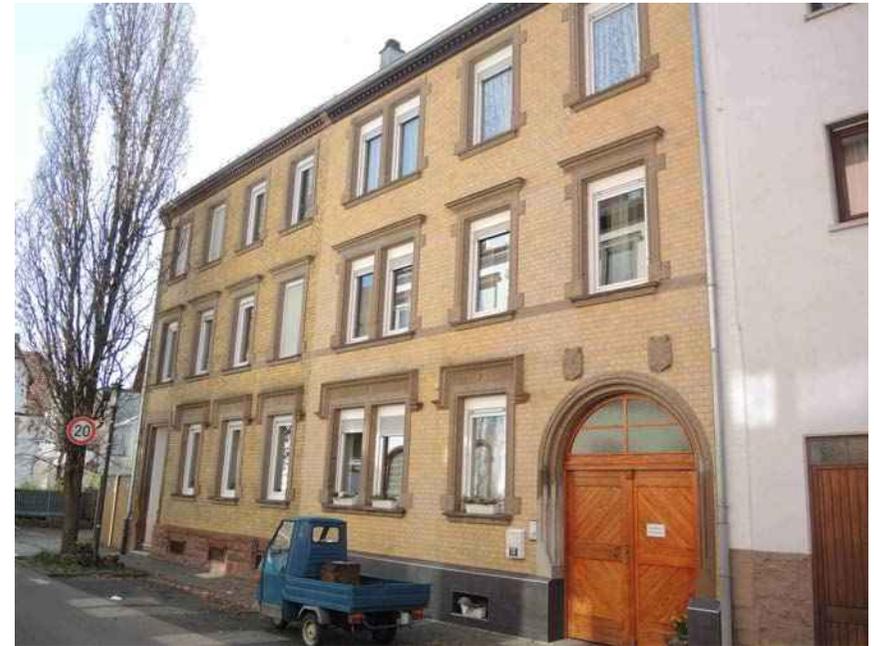
Taufständiges, dreigeschossiges Doppelwohnhaus mit massiv gemauerten, backsteinsichtigen Außenwänden. Über einem Kellersockel aus rötlichem Buntsandstein (heute teils verkleidet) erheben sich die durch sandsteinerne Öffnungsgewände gegliederten Vollgeschosse. Der westliche Gebäudeteil (Nr. 31) mit rundbogiger Toreinfahrt. Nach oben schließt das Gebäude mit zwei Dachgeschossebenen unter einem Satteldach mit Zahnfries-Traufgesims ab. Im frühen 20. Jahrhundert neu erbaut. Jüngere Veränderungen.

Ansicht des Doppelwohnhauses von Westen

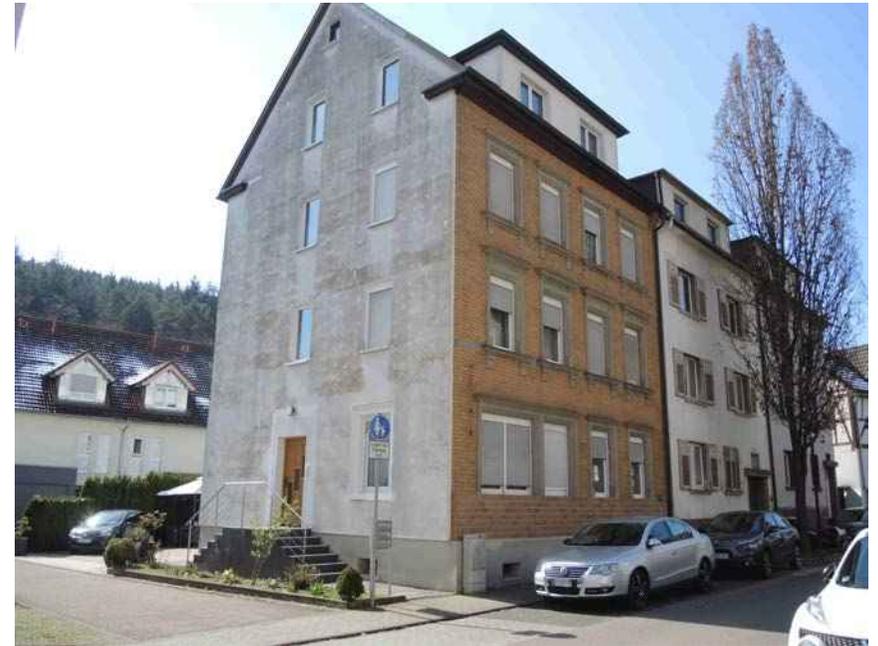
Taufständiges, dreigeschossiges Wohnhaus mit massiv gemauerten, an der Straßenseite backsteinsichtigen Außenwänden. Über einem Kellersockel erheben sich drei durch sandsteinerne Fenstergewände gegliederte Vollgeschosse. Nach oben schließt das Gebäude mit zwei Dachgeschossebenen unter einem Satteldach mit Wiederkehr und moderner Schleppgaube ab. Im frühen 20. Jahrhundert neu erbaut. Jüngere Veränderungen.

Ansicht des Wohnhauses von Norden

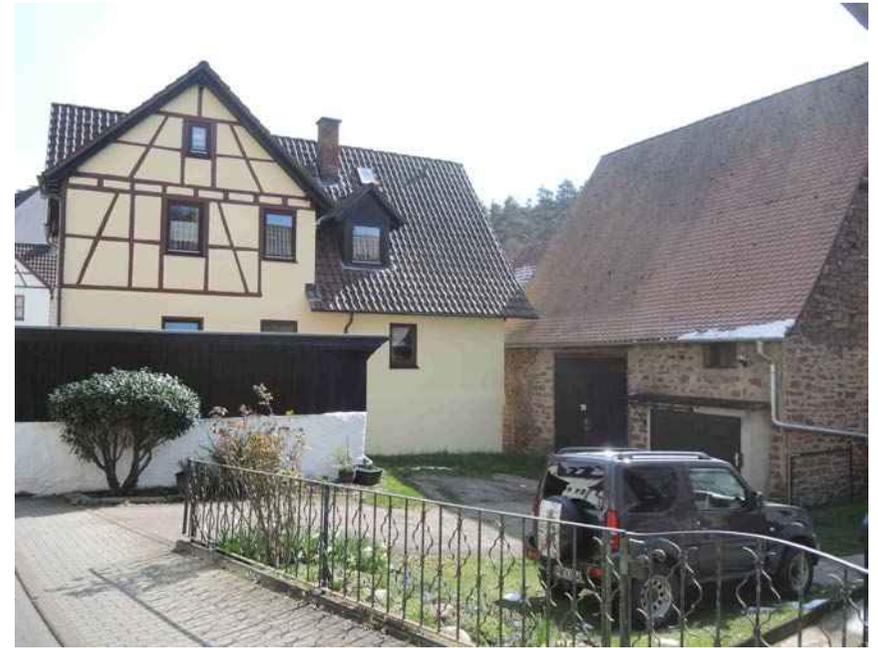
Zwischen Burggartenstraße und Kaspar-Kercher-Straße stehendes Winkelgehöft mit zweigeschossigem Wohnhaus und massiv gemauerter Scheune. Das giebelständige Wohnhaus mit massiv gemauerter Erdgeschosszone und fachwerk-sichtigem Obergeschoss. Nach oben schließt das Wohnhaus mit zwei Dachgeschosebenen unter einem Satteldach mit zwei großen Zwerchhäusern ab. Im Kern wohl 17. Jahrhundert. Um 1897 Dachgeschossausbau und Errichtung der Zwerchhäuser. 1986 Sanierung.

Ansicht des Winkelgehöfts von Nordwesten

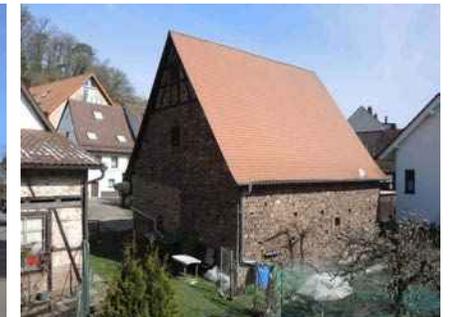
Die rückwärtig zum Hofraum stehende Scheune mit massiven Bruchstein-Außenwänden. Lediglich die Giebeldreiecke teils in Fachwerkbauweise. Nach oben mit einem Satteldach abschließend. An der nördlichen Traufseite eine große Toreinfahrt.

Ansicht der Scheune von Südwesten

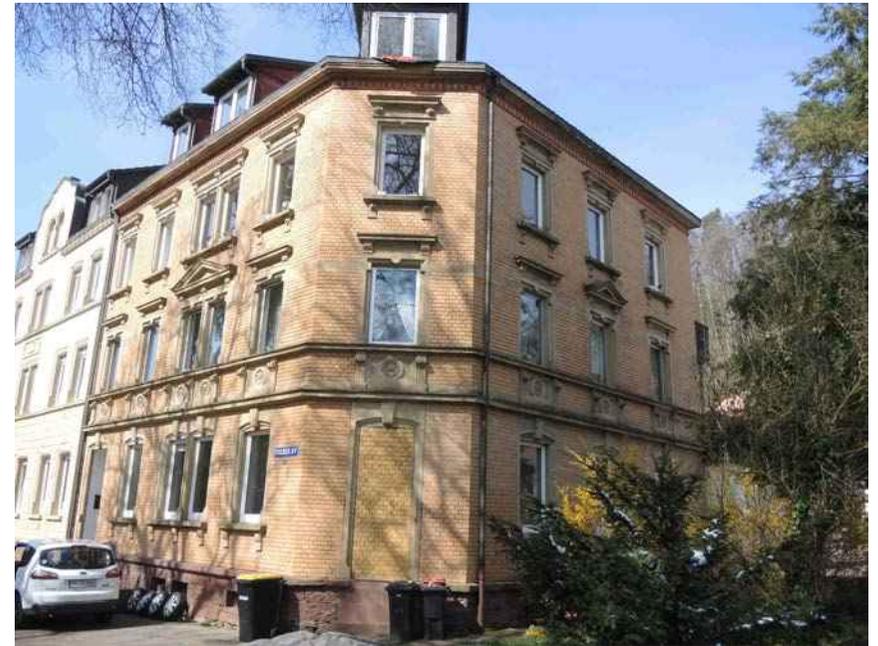
In Ecklage zur Kaspar-Kercher-Straße stehendes, dreigeschossiges Wohnhaus. Über einem Kellersockel aus rötlichem Buntsandstein erheben sich straßenseitig drei massiv gemauerte, backsteinsichtige Vollgeschosse, die mit sandsteinernen Gesimsbändern und aufwändigen Öffnungsgewänden mit Fensterverdachungen reich gegliedert sind. Die östliche Gebäudekante ist abgeschrägt und besitzt ein Eingangsgewände mit Bauinschrift. Die nördliche, straßenabgewandte Fassade zeigt sich in schlichter Fachwerkbauweise. Nach oben schließt das Gebäude mit zwei Dachgeschossebenen unter einem Walmdach mit modernen Gauben ab.

Ansicht des Wohnhauses von Osten

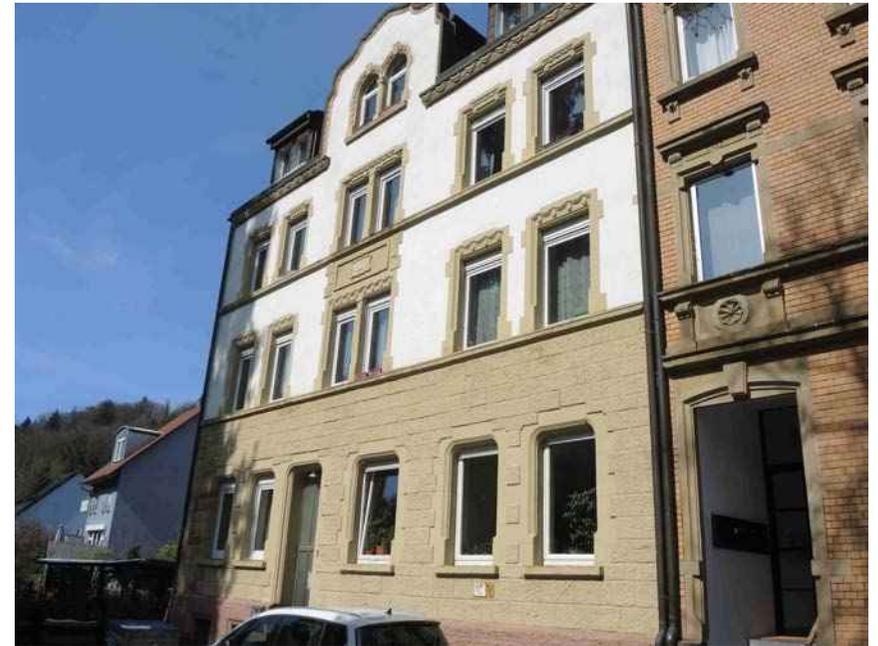
Unweit der Nagold stehendes, dreigeschossiges Wohnhaus mit massiv gemauerten Außenwänden. Die Erdgeschosszone steinsichtig, die Obergeschosse verputzt und durch die sandsteinernen Fenstergewände und Gesimsbänder symmetrisch gegliedert. Nach oben schließt das Gebäude mit zwei Dachgeschossebenen unter einem Satteldach mit mittigem Zwerchhaus und modernen Schleppgauben ab.

Ansicht des Wohnhauses von Südosten

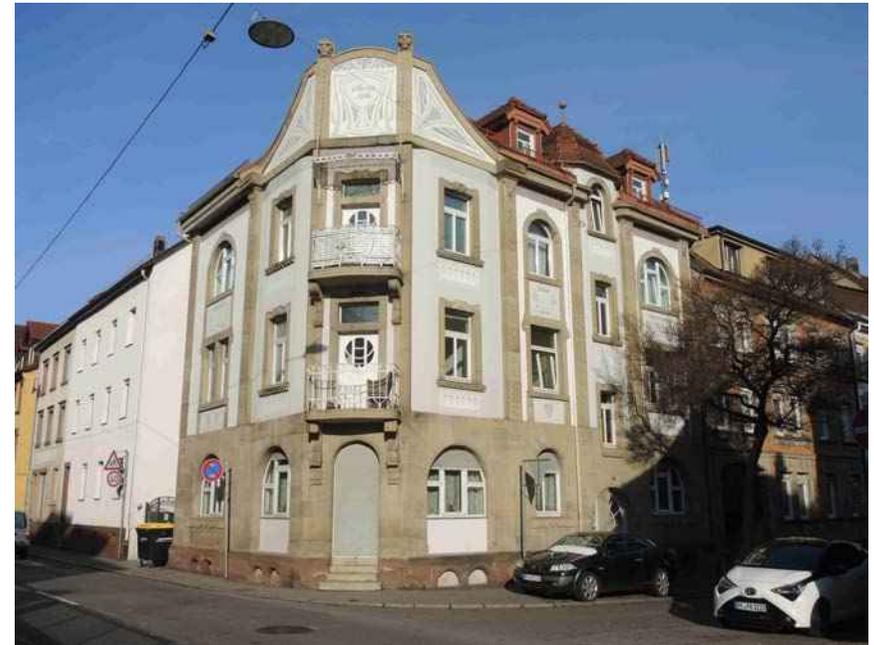
In Ecklage zur Hirsauer Straße und am Beginn einer geschlossenen historischen Häuserzeile stehendes, dreigeschossiges Wohnhaus. Über Kellersockel aus rötlichem Buntsandstein erhebt sich ein sandsteinsichtiges Erdgeschoss mit rundbogigen Öffnungsgewänden. Die beiden ebenfalls massiv gemauerten Obergeschosse verputzt und durch sandsteinerne Pilaster und Fenstergewände reich gegliedert und verziert. Die östliche Gebäudekante abgeschrägt und durch zwei Balkone auf profilierten Steinkonsolen betont. Nach oben schließt das Gebäude mit einer Dachgeschossebene und Spitzboden unter einem Walmdach mit Walmdachgauben und Dachhaus ab. Besonders markant ist das östliche Eckgiebelschild mit reicher Bauplastik und Putzornamenten des Jugendstils. Um 1906 nach Plänen des ortsansässigen Architekten Josef R. Schwarz neu erbaut. 1990 denkmalgerecht saniert. Jüngere Veränderungen.

Ansicht des Wohnhauses von Südosten

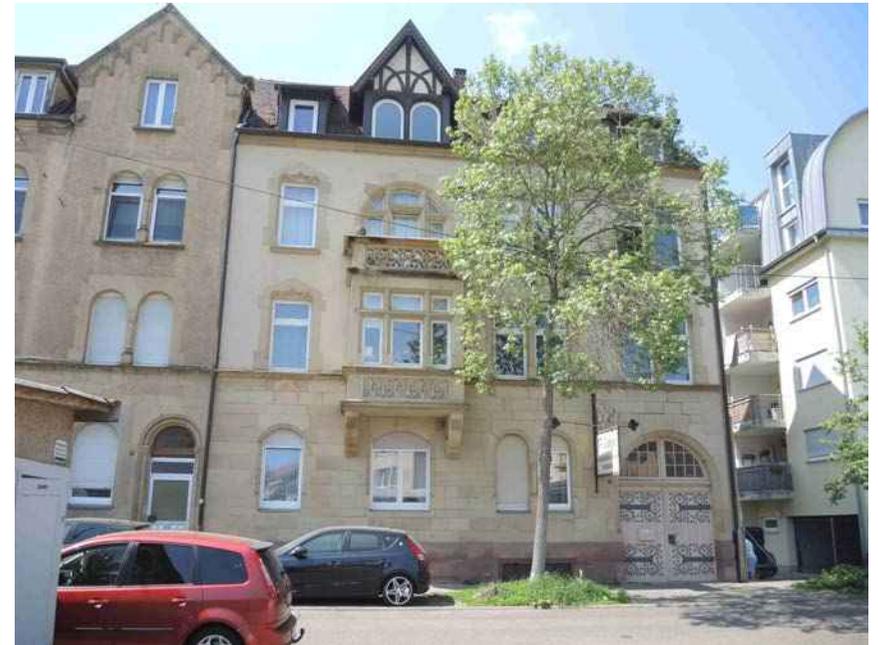
Ansicht des Wohnhauses von Osten

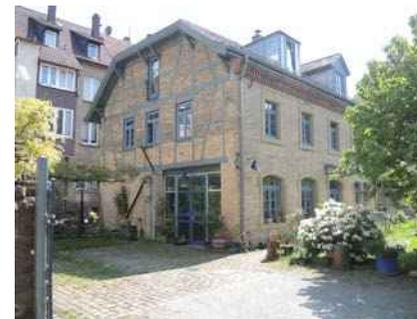
Rückwärtig zum Wohnhaus ein zweigeschossiges, backsteinsichtiges Werkstattgebäude der ehemaligen Seeger'schen Drahtgeflechtweberei (Bülowstraße 31). Um 1907 nach Plänen des Architekten August Baumert (Pforzheim) neu erbaut. Jüngere Veränderungen. Die Werkstatt 1995 zum Wohnhaus umgenutzt.

Ansicht der Werkstatt von Nordwesten

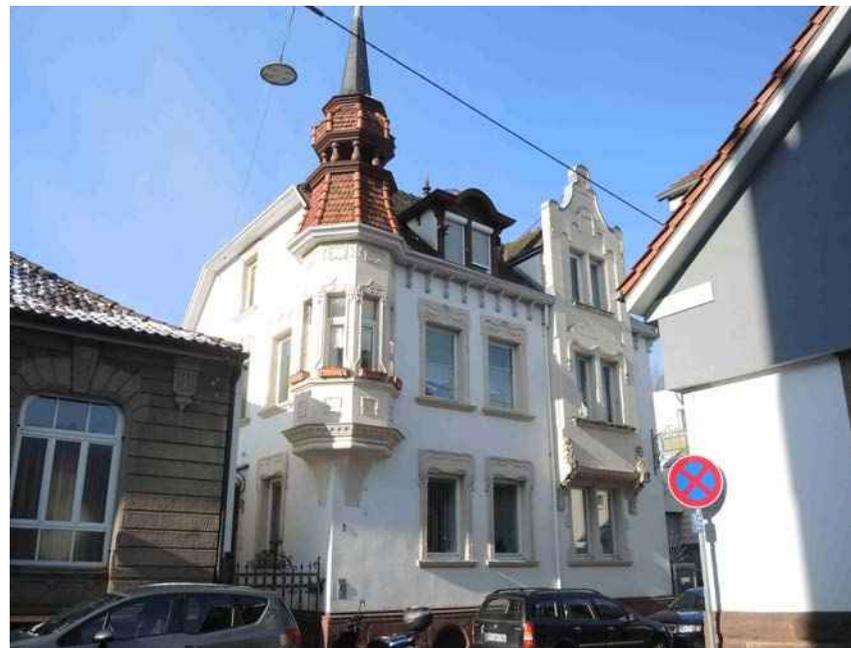
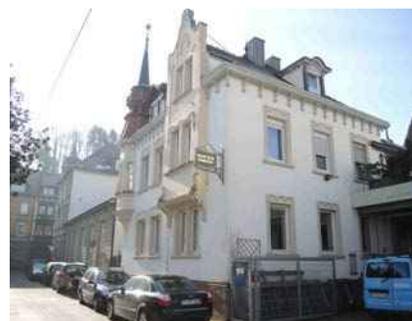
Ansicht des Wohnhauses von Nordosten

Ansicht von Nordwesten

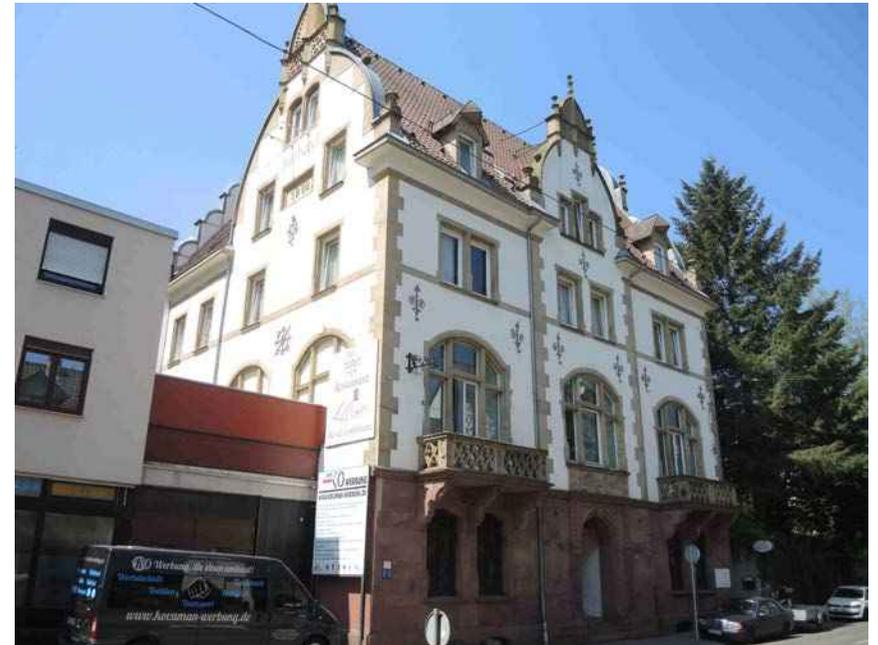
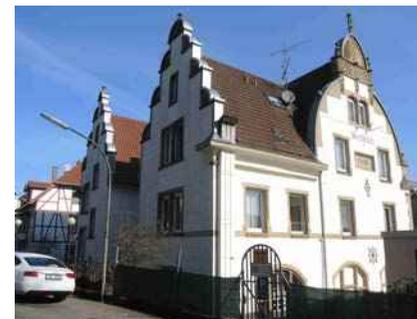
Hirsauer Straße 11

Am östlichen Ortseingang nach Dillstein stehendes, traufständiges, dreigeschossiges Hotelgebäude. Über einer hohen Erdgeschosszone, die sich steinsichtig aus rötlichem Buntsandstein zeigt, erheben sich zwei massiv gemauerte und verputzte (teils mit Fugenmalerei) Obergeschosse. Die Fassaden werden durch sandsteinerne Öffnungsgewände und Eckquaderungen gegliedert. Markant sind die gestuften Schweifgiebel und reich gestalteten Blendgiebel. An der östlichen Traufseite betonen ein Mittelrisalit sowie zwei steinerne Balkone die Fassade. An der westlichen Traufseite befinden sich zwei seitliche Gebäudeflügel. Nach oben schließt das Gebäude mit zwei Dachgeschossebenen unter einem Satteldach mit bauzeitlichen Gauben ab. Laut Inschrift am Südgiebel um 1900 neu erbaut. 1990er Jahre Sanierung.

Ansicht des Hotels von Osten

Ansicht von Süden

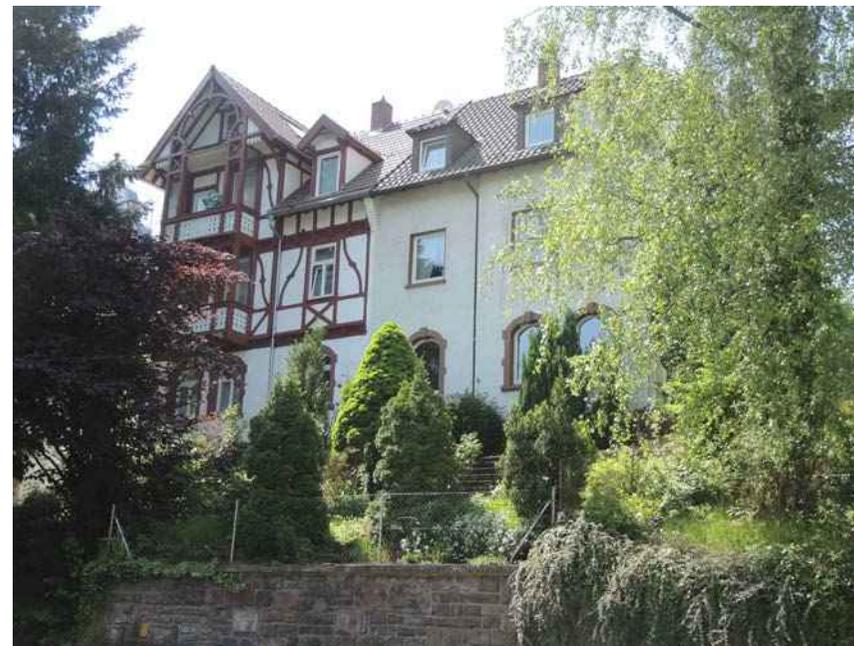
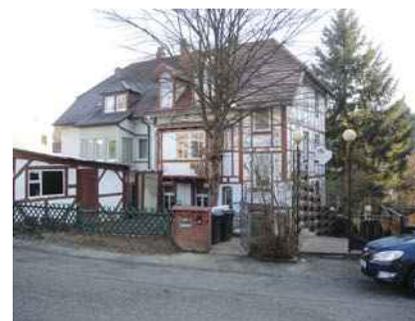
Hirsauer Straße 13

In Hanglage und zweiter Reihe zur Straße stehendes, zweigeschossiges Wohnhaus mit Gartenanlage. Über einem Kellersockel aus rötlichem Buntsandstein erhebt sich ein massiv gemauertes und verputztes Erdgeschoss, welches durch rundbogige, sandsteinernerne Fenstergewände betont wird. Darüber erhebt sich ein unverputztes Fachwerk-Obergeschoss mit Zierelementen. Nach oben schließt das Gebäude mit Kniestock und zwei Dachgeschossebenen unter einem Halbwalmdach mit Zwerchhaus und Satteldachgauben ab. Unter dem mit Fluggespärre gestalteten Zwerchhaus befindet sich eine zweigeschossige Balkonanlage.

Ansicht des Wohnhauses samt Garten von Nordosten

Ansicht von Süden

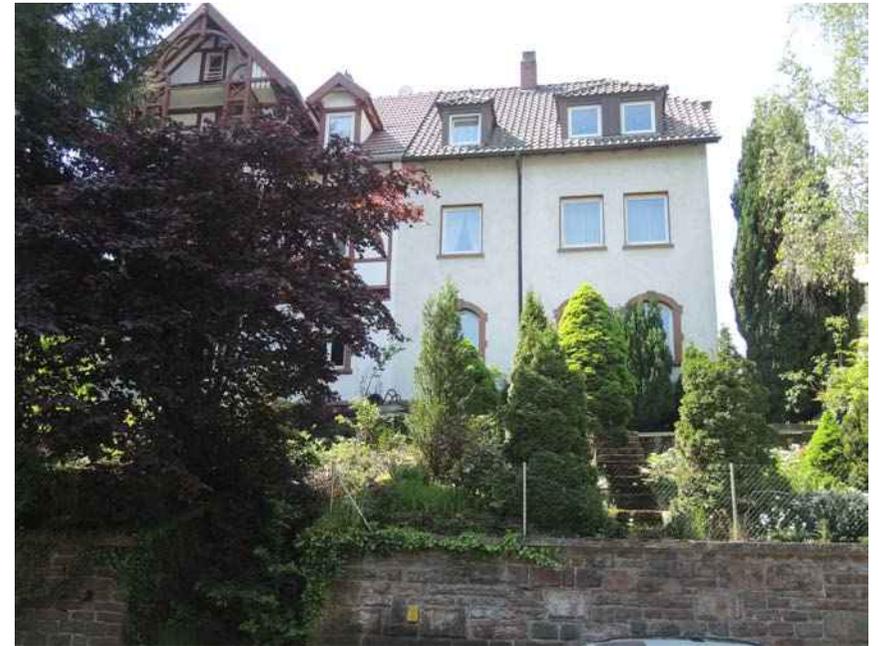
Hirsauer Straße 15

In Hanglage und zweiter Reihe zur Straße stehendes, zweigeschossiges Wohnhaus mit Gartenanlage. Über einem Kellersockel erhebt sich ein massiv gemauertes und verputztes Erdgeschoss, welches durch rundbogige, sandsteinernerne Fenstergewände betont wird. Darüber erhebt sich ein verputztes Fachwerk-Obergeschoss. Nach oben schließt das Gebäude mit Kniestock und zwei Dachgeschossebenen unter einem Halbwalmdach mit modernen Dachgauben ab. Um 1902 als Doppelhaus (mit Hausnr. 13) neu erbaut. Jüngere Veränderungen.

Ansicht des Wohnhauses von Nordosten

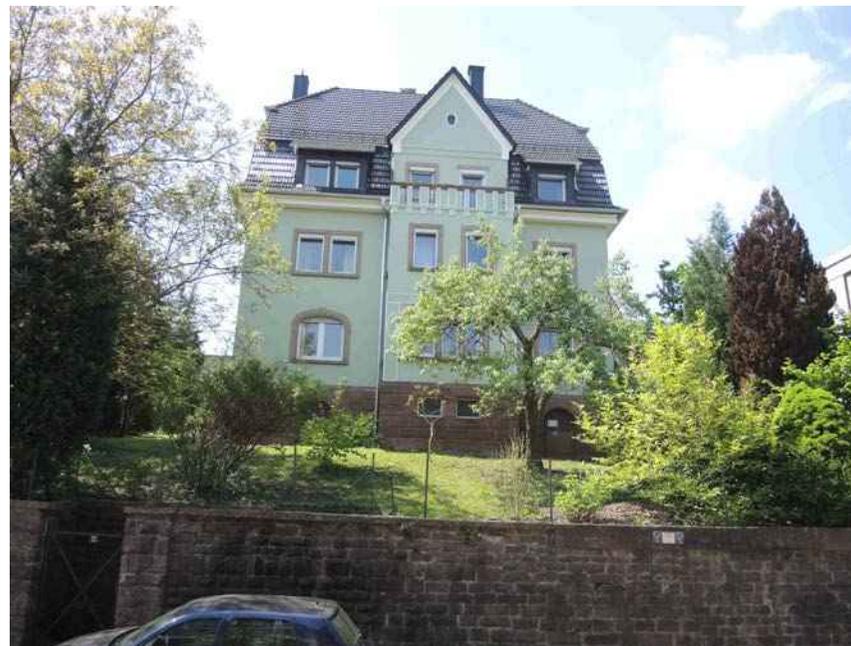
Hirsauer Straße 21

In Hanglage und zweiter Reihe zur Straße stehendes, zweigeschossiges Wohnhaus mit Gartenanlage. Über einem Sockelgeschoss aus rötlichem Buntsandstein erheben sich zwei massiv gemauerte und verputzte Vollgeschosse, welche durch sandsteinerne Fenstergewände betont werden. An beiden Traufseiten befindet sich ein gebäudehoher Ständerker, der jeweils mit einem Zwerchhaus bzw. Dachgiebel abgeschlossen wird. Nach oben schließt das Gebäude mit zwei Dachgeschossebenen und Spitzboden unter einem Mansard-Halbwalmdach mit Schleppgauben ab.

Ansicht des Wohnhauses von Nordosten

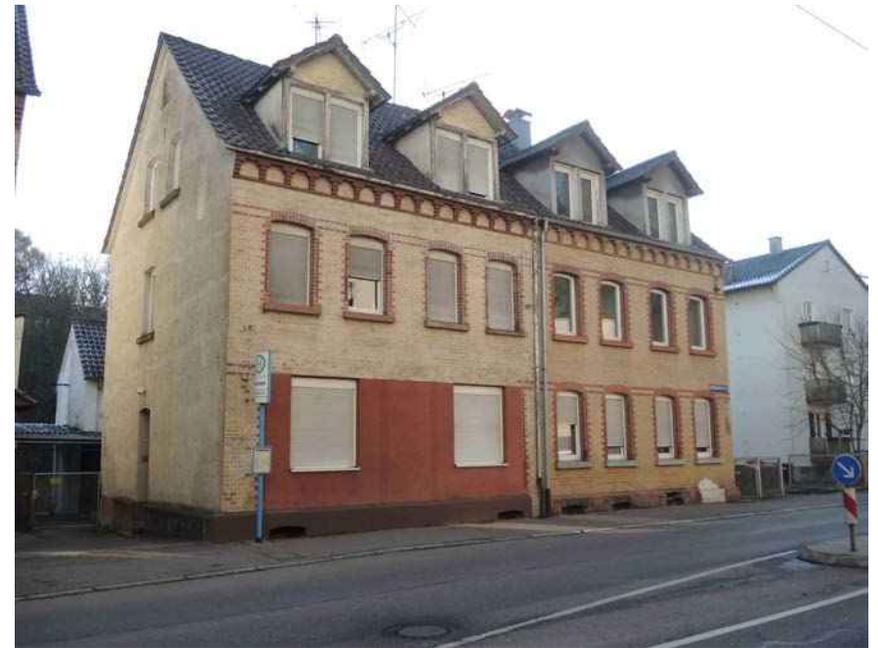
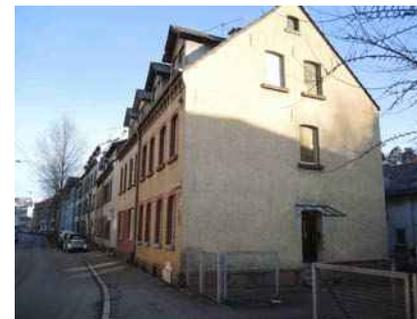
Hirsauer Straße 34, 36

Am östlichen Ortseingang von Dillstein stehendes, traufständiges, zweigeschossiges Doppelwohnhaus. Über einem Kellersockel erheben sich zwei massiv gemauerte, überwiegend verputzte, an der Straßenseite backsteinsichtige Vollgeschosse. Die straßenseitige Trauffassade wird durch zweifarbige Backsteine, korbbogige Fenstergewände und einen Konsolenfries an der Traufe akzentuiert. Nach oben schließt das Gebäude mit zwei Dachgeschosebenen unter einem Satteldach mit Satteldachgauben ab.

Ansicht des Doppelwohnhauses von Westen

Ansicht von Süden

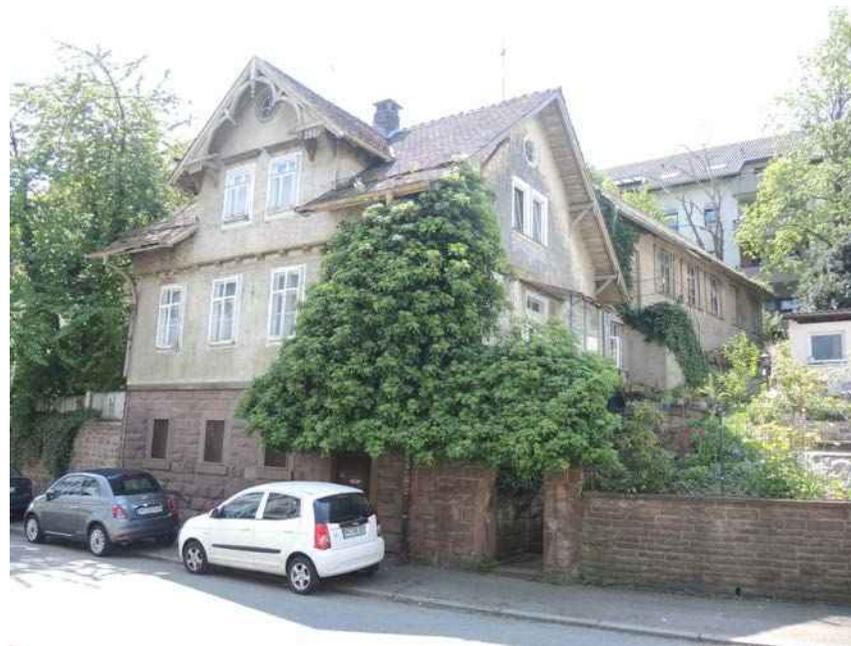
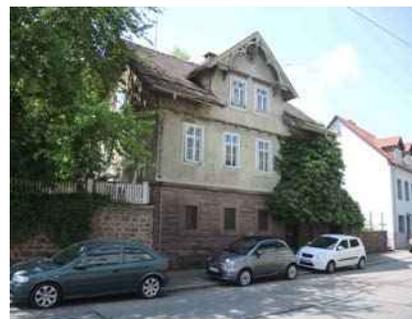
Hirsauer Straße 37

In Hanglage stehendes, traufständiges, zweigeschossiges Wohnhaus mit massiv gemauerter, steinsichtiger Erdgeschosszone aus rötlichem Buntsandstein. Darüber erhebt sich ein holzschindelverkleidetes Fachwerk-Obergeschoss. Die straßenseitige Fassade zeigt eine symmetrische Gliederung. Nach oben schließt das Gebäude mit Kniestock und zwei Dachgeschossebenen unter einem Satteldach mit Zwerchhaus ab.

Rückwärtig, südwestlich zum Wohnhaus ein eingeschossiges, verputztes Werkstattgebäude mit abschließendem Satteldach.

Ansicht des Wohnhauses mit Werkstattanbau von Norden

Ansicht von Osten

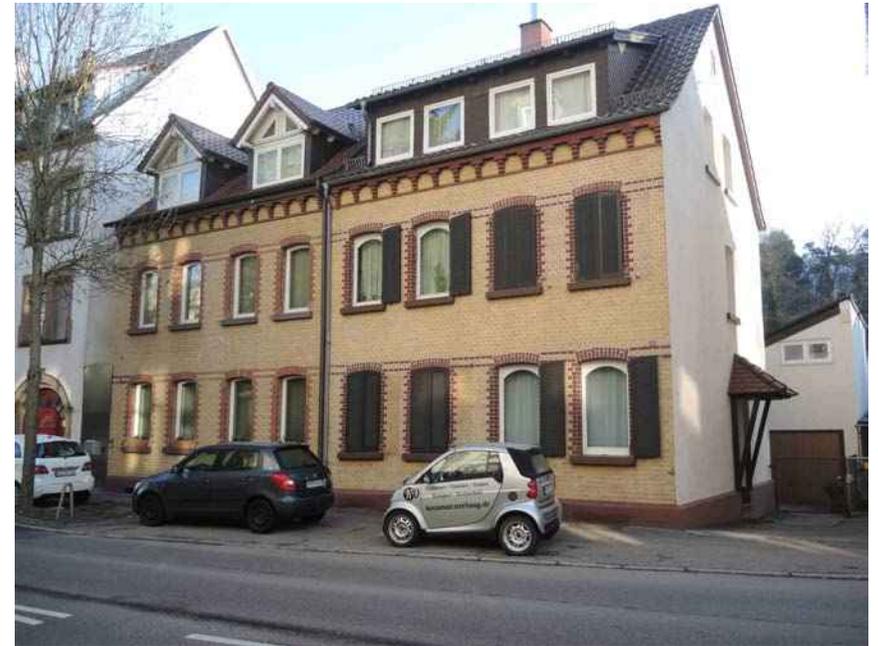
Hirsauer Straße 38, 40

Taufständiges, zweigeschossiges Doppelwohnhaus. Über einem Kellersockel erheben sich zwei massiv gemauerte, überwiegend verputzte, an der Straßenseite backsteinsichtige Vollgeschosse, die durch zweifarbige Backsteine, korbbogige Fenstergewände und einen Konsolenfries an der Traufe akzentuiert werden. Nach oben schließt das Gebäude mit zwei Dachgeschossebenen unter einem Satteldach mit Satteldachgauben und moderner Schleppgaube ab. Im frühen 20. Jahrhundert neu erbaut. Jüngere Veränderungen.

Ansicht des Doppelwohnhauses von Südwesten

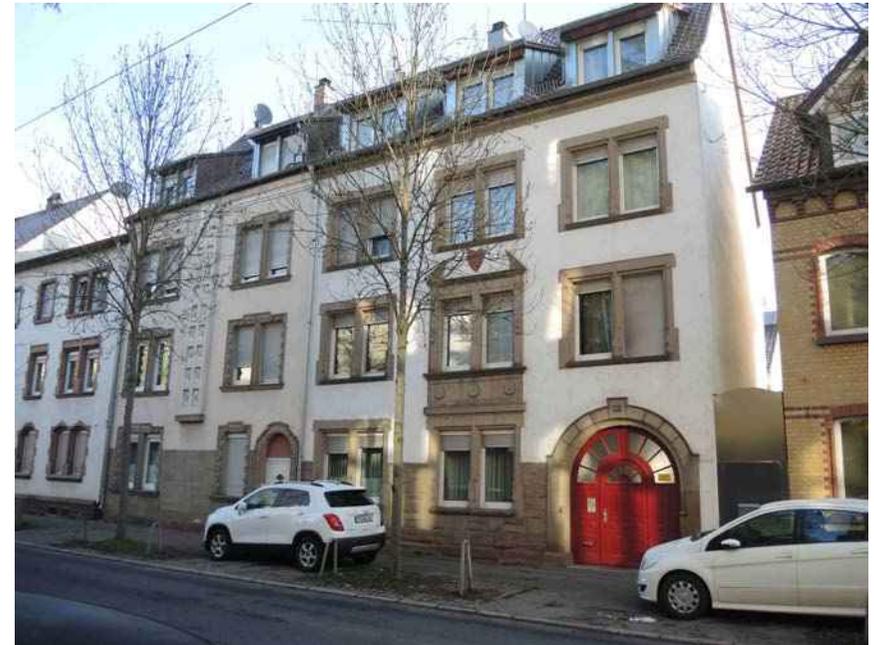
Hirsauer Straße 42

Am Beginn einer geschlossenen Häuserzeile stehendes, traufständiges, dreigeschossiges Wohnhaus mit massiv gemauerten und überwiegend verputzten Außenwänden. Die erdgeschossige Straßenfassade teils sandsteinsichtig. Die nahezu symmetrisch gegliederte Fassade durch sandsteinerne Öffnungsgewände mit neurenaissancezeitlichen Zierelementen betont. Im Erdgeschoss ein Rundbogentor als Hauseingang. Nach oben schließt das Gebäude mit zwei Dachgeschossebenen unter einem Satteldach mit modernen Schleppläuben ab. Laut Inschrift um 1908 neu erbaut. Jüngere Veränderungen.

Ansicht des Wohnhauses von Südwesten

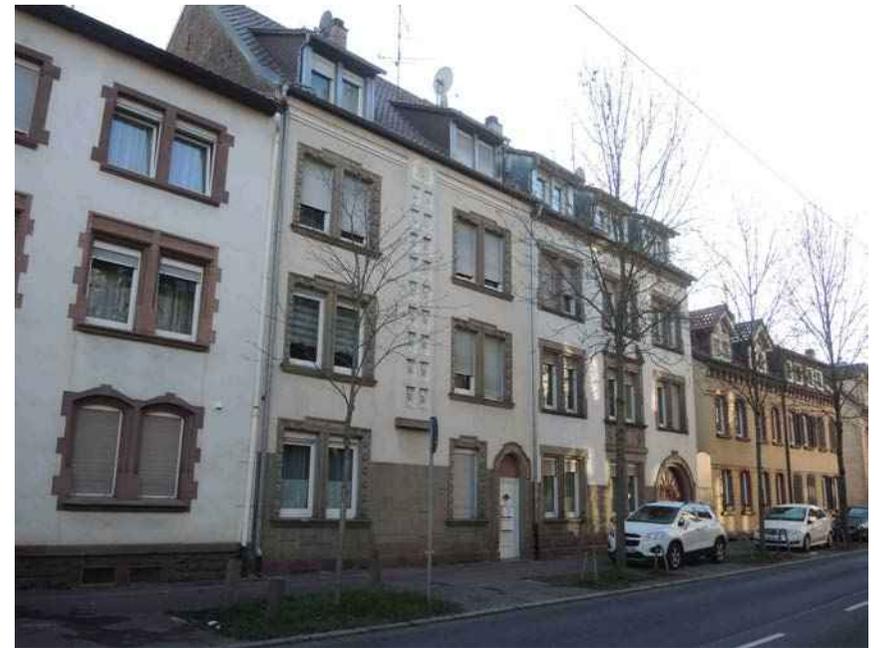
Hirsauer Straße 44

Innerhalb einer geschlossenen Häuserzeile stehendes, traufständiges, dreigeschossiges Wohnhaus mit massiv gemauerten und überwiegend verputzten Außenwänden. Die erdgeschossige Straßenfassade teils steinsichtig. Die nahezu symmetrisch gegliederte Fassade durch steinerne Öffnungsgewände (möglicherweise Kunststein) mit kreisförmigen Zierelementen betont. Im Erdgeschoss rundbogiger Hauseingang. Nach oben schließt das Gebäude mit zwei Dachgeschossen unter einem Satteldach mit modernen Schleppegauben ab. Im frühen 20. Jahrhundert neu erbaut. Jüngere Veränderungen.

Ansicht des Wohnhauses von Nordwesten

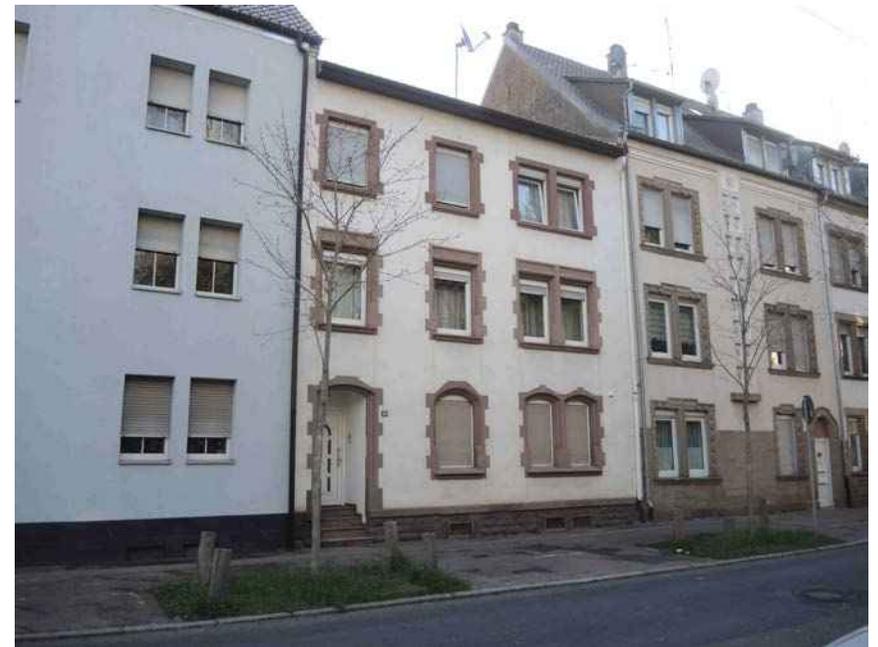
Hirsauer Straße 46

Innerhalb einer geschlossenen Häuserzeile stehendes, traufständiges, dreigeschossiges Wohnhaus. Über Kellersockel aus rötlichem Buntsandstein erheben sich drei massiv gemauerte und verputzte Vollgeschosse, die durch sandsteinerne Öffnungsgewände akzentuiert werden. Im Erdgeschoss bestimmen korbbogige Öffnungen das Bild. Nach oben schließt das Gebäude mit einem sehr flach geneigten Satteldach ab.

Ansicht des Wohnhauses von Westen

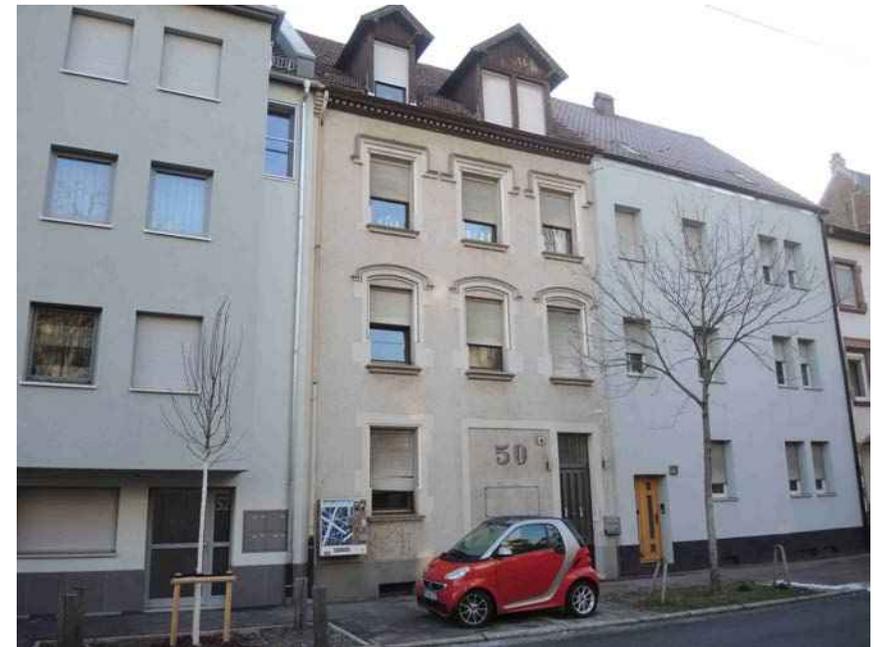
Hirsauer Straße 50

Innerhalb einer geschlossenen Häuserzeile stehendes, traufständiges, dreigeschossiges Wohnhaus mit massiv gemauerten und verputzten Außenwänden. Die Straßenfassade durch steinerne Öffnungsgewände (möglicherweise Kunststein) mit Fensterverdachungen betont. Nach oben schließt das Gebäude mit zwei Dachgeschossebenen unter einem Satteldach mit modernen Satteldachgauben ab.

Ansicht des Wohnhauses von Westen

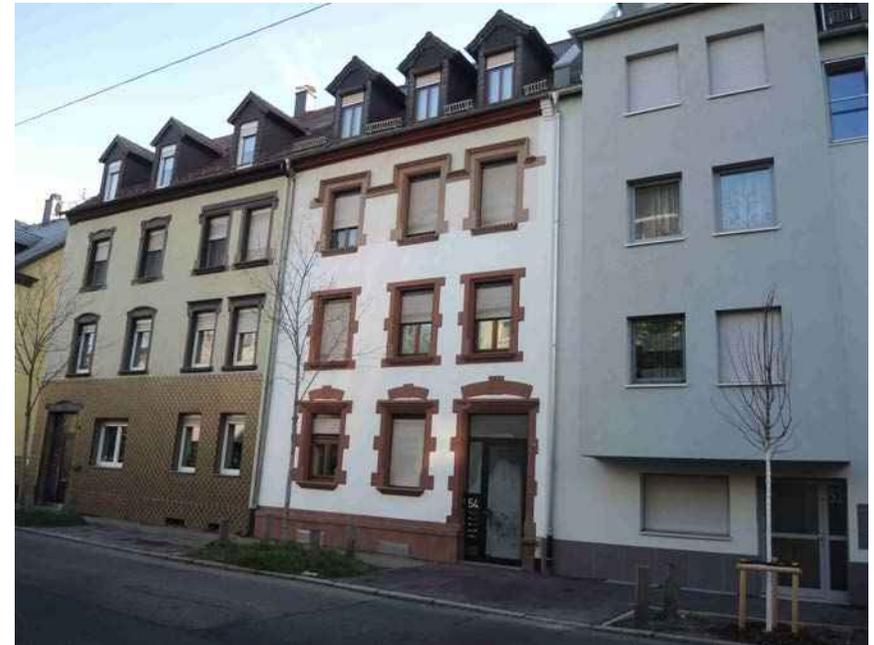
Hirsauer Straße 54

Innerhalb einer geschlossenen Häuserzeile stehendes, traufständiges, dreigeschossiges Wohnhaus mit massiv gemauerten und verputzten Außenwänden über einem Kellersockel. Die nahezu symmetrisch gegliederte Fassade durch sandsteinerne Öffnungsgewände akzentuiert. Nach oben schließt das Gebäude mit zwei Dachgeschossebenen unter einem Satteldach mit modernen Satteldachgauben ab.

Ansicht des Wohnhauses von Südwesten

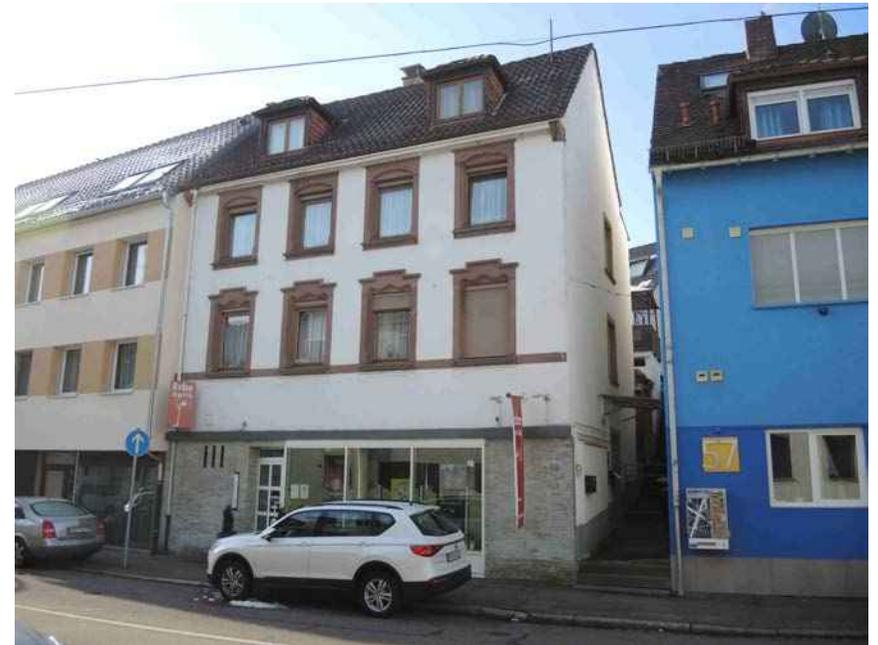
Hirsauer Straße 55

Taufständiges, dreigeschossiges Wohn- und Geschäftshaus mit massiv gemauerten und überwiegend verputzten Außenwänden. Das Erdgeschoss durch Ladeneinbau modern überformt. Die straßenseitige Obergeschossfassade mit rötlichen, profilierten Sandstein-Fenstergewänden symmetrisch unterteilt. Nach oben schließt das Gebäude mit zwei Dachgeschosebenen unter einem Satteldach mit Walmdachgauben ab.

Ansicht des Wohn- und Geschäftshauses von Nordwesten

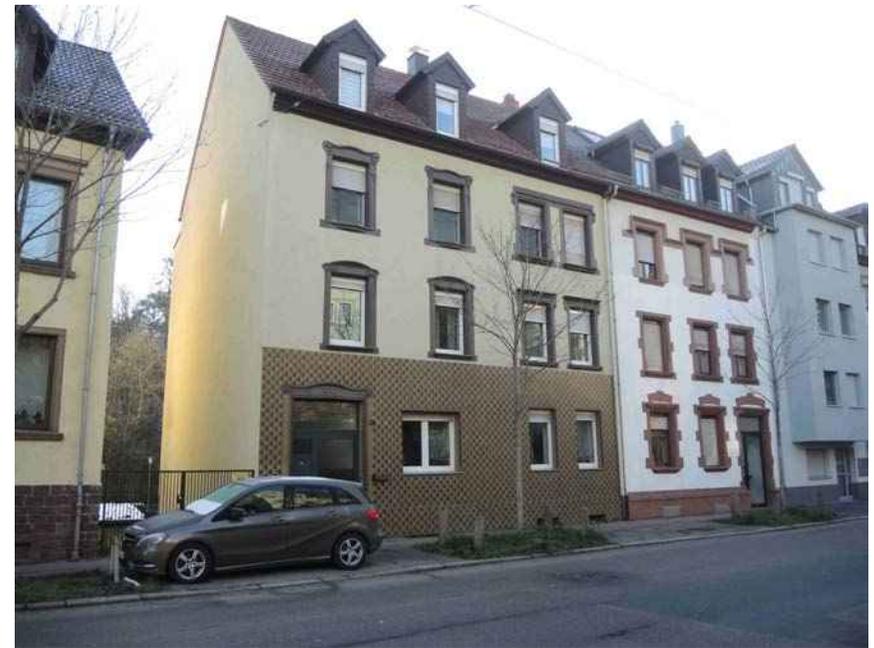
Hirsauer Straße 56

Innerhalb einer historischen Häuserzeile stehendes, traufständiges, dreigeschossiges Wohnhaus mit massiv gemauerten und überwiegend verputzten Außenwänden. Die straßenseitige Erdgeschossfassade modern überformt und gefliest. Die Obergeschossfassade durch steinerne Öffnungsgewände mit Jugendstilelementen akzentuiert. Nach oben schließt das Gebäude mit zwei Dachgeschossebenen unter einem Satteldach mit modernen Satteldachgauben ab.

Ansicht des Wohnhauses von Westen

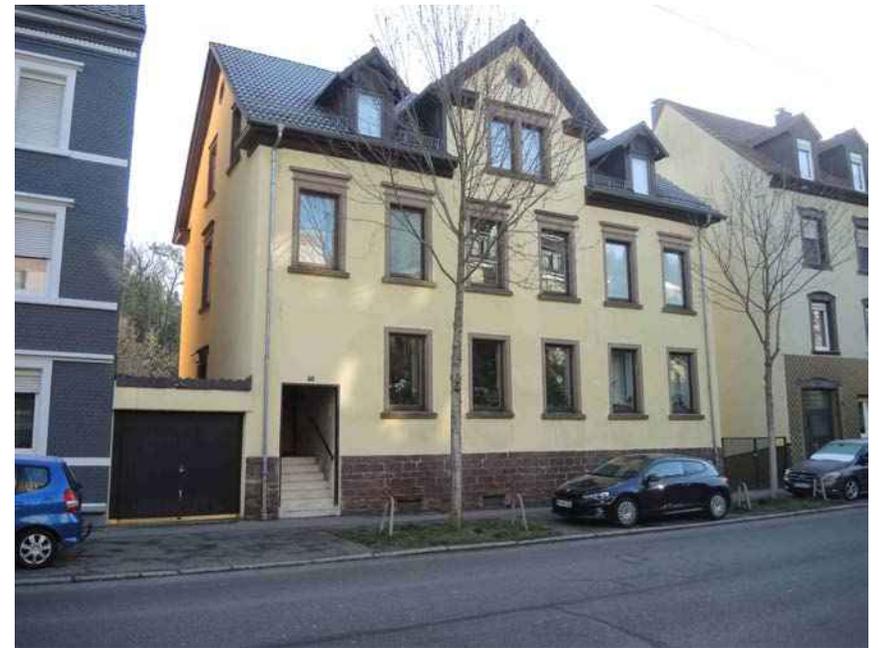
Hirsauer Straße 60

In freistehender Lage innerhalb einer ansonsten geschlossenen Häuserzeile stehendes, traufständiges, zweigeschossiges Wohnhaus mit massiv gemauerten und verputzten Außenwänden über einem Kellersockel aus rötlichem Buntsandstein. Die nahezu symmetrisch gegliederte Straßenfassade durch sandsteinerne Fenstergewände betont. Nach oben schließt das Gebäude mit zwei Dachgeschossesebenen unter einem Satteldach mit Wiederkehr, mittigem Zwerchhaus und Satteldachgauben ab.

Ansicht des Wohnhauses von Westen

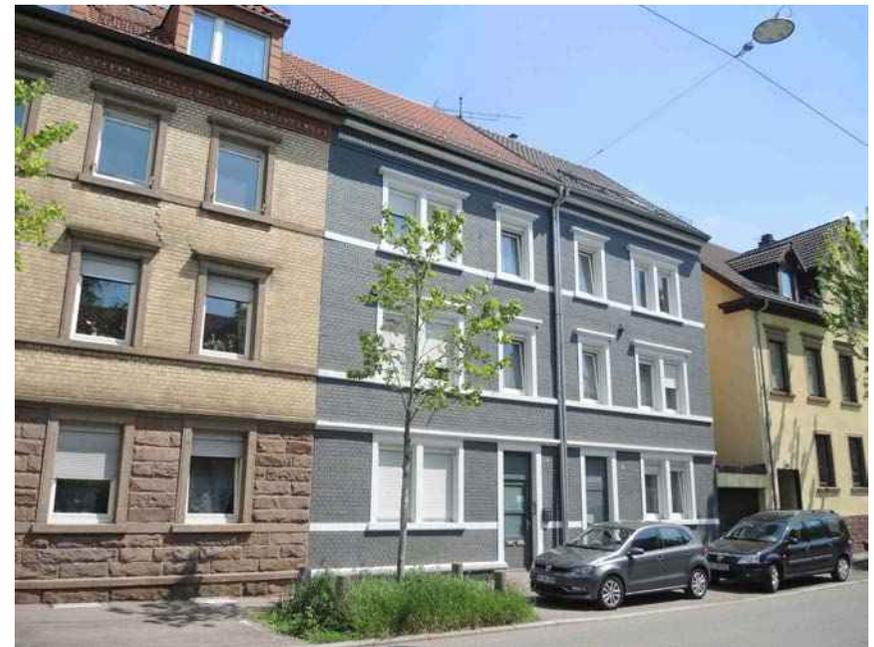
Hirsauer Straße 62, 64

Innerhalb einer Häuserzeile stehendes, traufständiges, dreigeschossiges Doppelwohnhaus mit massiv gemauerten, unverputzten Außenwänden. Die straßen-
seitige Fassade zeigt backsteinsichtige Vollgeschosse, die durch Gesimsbänder und steinerne Öffnungsgewände symmetrisch gegliedert sind. Nach oben
schließt das Gebäude mit zwei Dachgeschossebenen unter einem Satteldach ab. Um 1900 neu erbaut. Jüngere Veränderungen.

Ansicht des Doppelwohnhauses von Westen

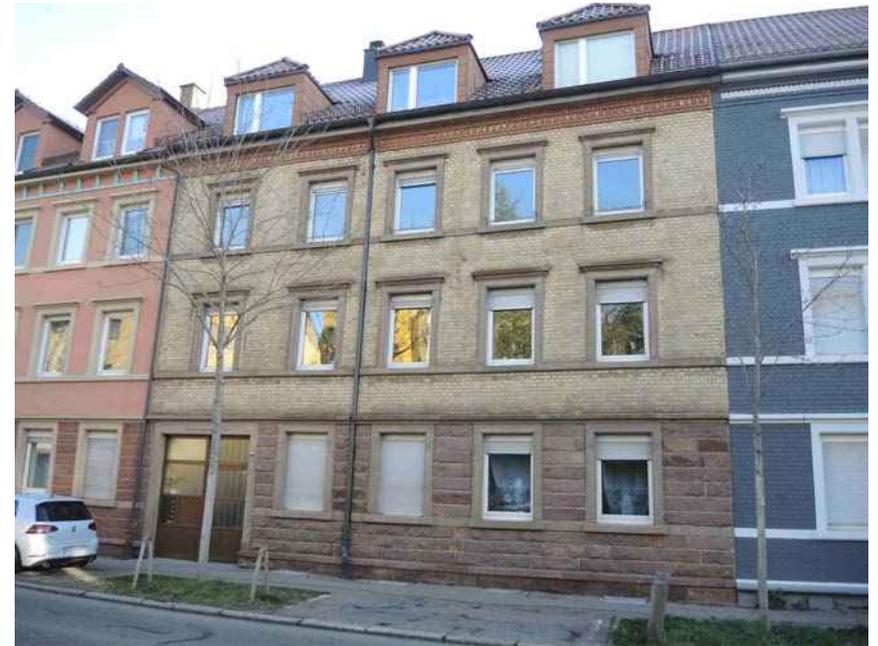
Hirsauer Straße 66

Innerhalb einer historischen Häuserzeile stehendes, traufständiges, dreigeschossiges Wohnhaus mit massiv gemauerten Außenwänden. Die straßenseitige Erdgeschossfassade aus grob gebrochenen, rötlichen Buntsandsteinquadern. Die Obergeschossfassade backsteinsichtig und durch steinerne Öffnungsgewände sowie Gesimsbänder akzentuiert. Nach oben schließt das Gebäude mit zwei Dachgeschossebenen unter einem Satteldach mit modernen Walmdachgauben ab. Im Erdgeschoss ein torartiger Hauseingang.

Ansicht des Wohnhauses von Südwesten

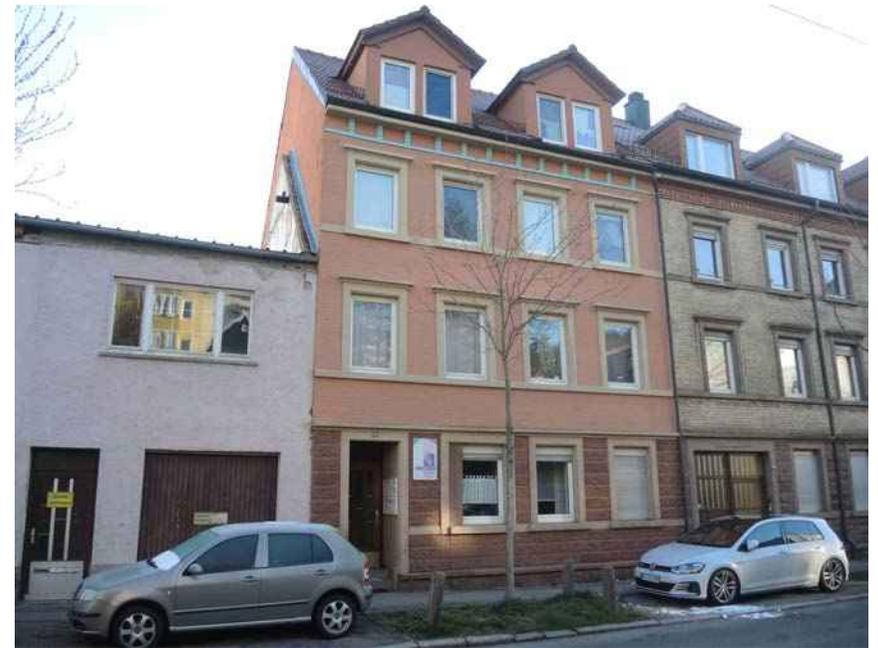
Ansicht des Wohnhauses von Westen

Traufständiges, dreigeschossiges Wohnhaus mit massiv gemauerten Außenwänden. Die straßenseitige Erdgeschossfassade steinsichtig und reich gegliedert. Die beiden Obergeschosse verputzt und durch steinerne Fenstergewände in reicher, späthistorischer Gestaltung akzentuiert. Nach oben schließt das Gebäude mit zwei Dachgeschossebenen unter einem Satteldach mit moderner Schleppgaube ab.

Im späten 19. Jahrhundert neu erbaut. Jüngere Veränderungen.

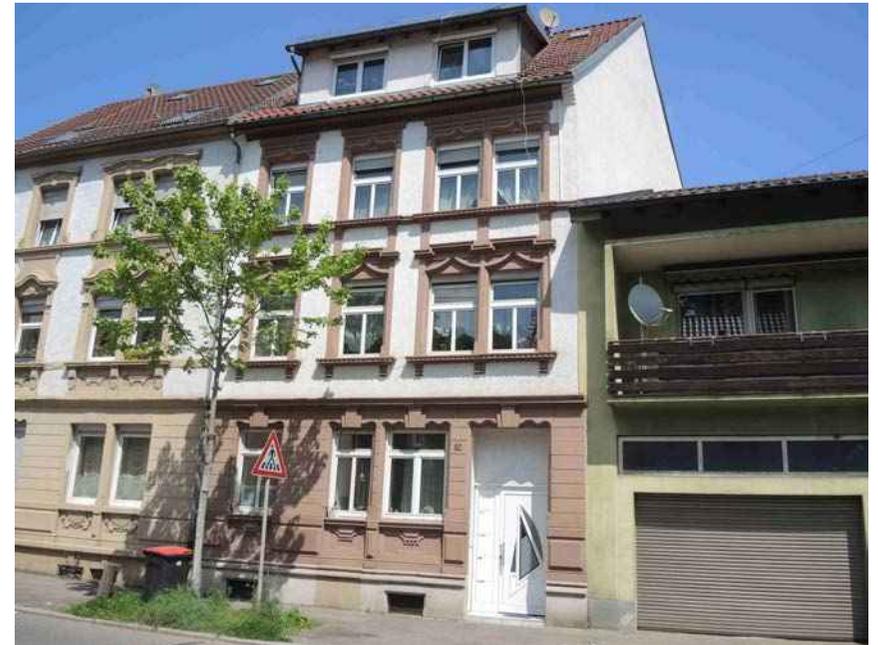
Ansicht des Wohnhauses von Süden

Das aufwändig gestaltete Wohnhaus vermittelt sehr schön den architektonischen Gestaltungsanspruch und den Formenreichtum des Späthistorismus in Dillweißenstein. Das Gebäude demonstriert dadurch den bewußten Wandel von der einst dörflichen Kleinstruktur hin zur städtischen Verdichtung. Somit kann das Haus noch viele Hinweise zur Wohnkultur seiner einstigen Bewohner liefern.

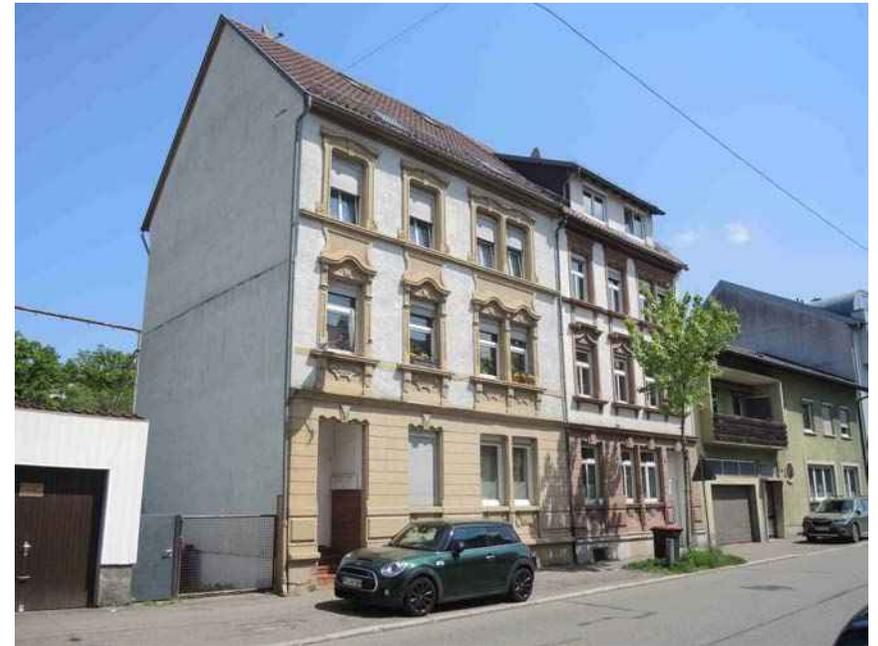
Ansicht des Wohnhauses von Westen

Taufständiges, dreigeschossiges Wohnhaus mit massiv gemauerten Außenwänden. Die straßenseitige Erdgeschossfassade steinsichtig und reich gegliedert. Die beiden Obergeschosse verputzt und durch steinerne Fenstergewände mit aufwändig gestalteten Brüstungsfeldern akzentuiert. Nach oben schließt das Gebäude mit zwei Dachgeschossebenen unter einem Satteldach ab. Im späten 19. Jahrhundert neu erbaut. Jüngere Veränderungen.

Das aufwändig gestaltete Wohnhaus vermittelt sehr anschaulich den architektonischen Anspruch und den Formenreichtum des Späthistorismus in Dillweißenstein. Das Gebäude demonstriert dadurch den bewußten Wandel von der einst dörflichen Kleinstruktur hin zur städtischen Verdichtung. Somit kann das Haus noch gute Hinweise zur Wohnkultur seiner einstigen Bewohner liefern.

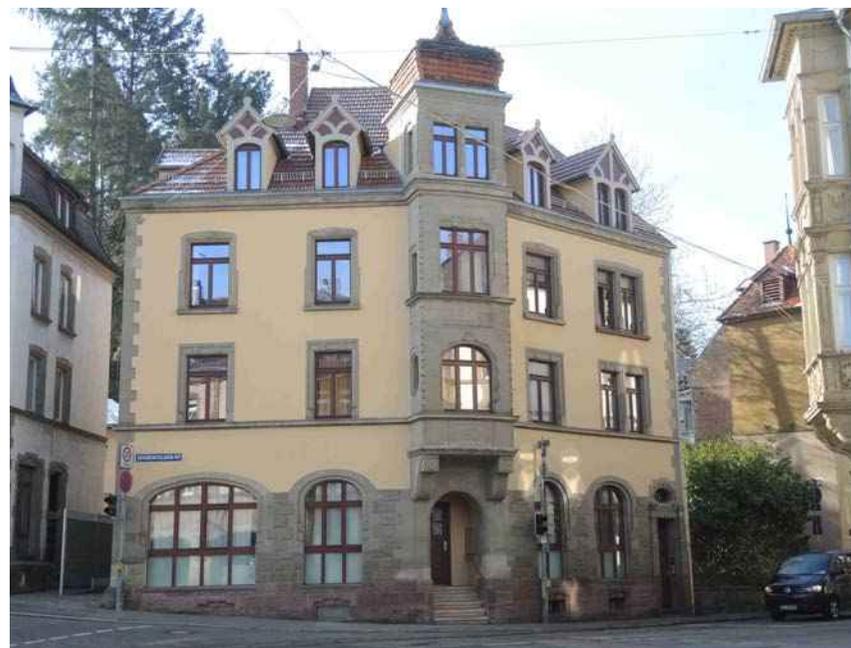
Ansicht des ehemaligen Gasthauses von Norden

In Kopflage zur Huchfelder Straße stehendes, dreigeschossiges Wohn- und Geschäftshaus mit massiv gemauerten und weitestgehend verputzten Außenwänden. Über einem Kellersockel aus rötlichem Buntsandstein erhebt sich ein teils steinsichtiges Erdgeschoss mit großen, korbbogigen Fensteröffnungen, die auf die einstige Gasthausnutzung verweisen. Die Obergeschosse durch sandsteinerne Fenstergewände und Eckquaderungen betont. Dominiert wird die Straßenfassade von einem dreigeschossigen Rechteckerker mit Zwiebelhaube, der an der nördlichen Gebäudekante des abgewinkelten Grundrisses angebracht ist. Nach oben schließt das Gebäude mit zwei Dachgeschossebenen unter einem Walmdach mit bauzeitlichen Satteldachgauben ab. Um 1908 durch den ortsansässigen Architekten Paul Lachtin neu erbaut. Jüngere Veränderungen.

Durch seine ortsbildprägende Lage in der Sichtachse des Ludwigsplatzes kommt dem Gebäude eine besondere Stellung zu. Darüber hinaus ist es von großer Bedeutung für das Gasthauswesen und den Schwarzwald-Tourismus im frühen 20. Jahrhundert. An der Erhaltung des Gebäudes besteht aus wissenschaftlichen und heimatgeschichtlichen Gründen ein öffentliches Interesse.
