Belremstraße

Straßenraum von Hausnr. 1 bis Hausnr. 59

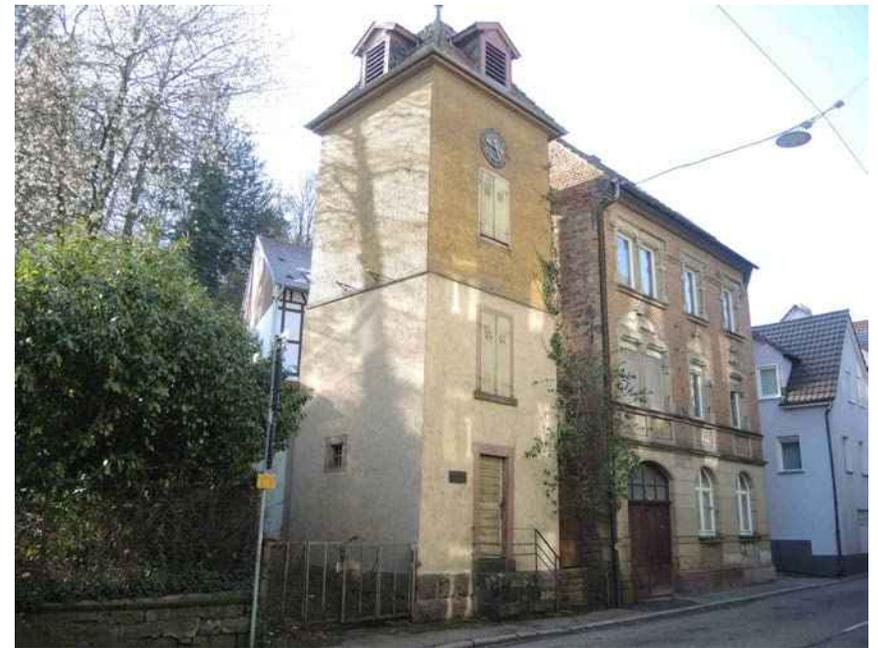
Ansicht des Dillsteiner Türmles von Norden

Dreigeschossiger Uhr- und Glockenturm mit zwei massiv gemauerten und verputzten Vollgeschossen. Darüber erhebt sich ein mit Holzschindeln verkleidetes Fachwerk-Obergeschoss, das an der Straßenfassade ein Uhrenziffernblatt besitzt. Nach oben schließt der Turm mit einer Dachgeschossebene unter einem Pyramidendach mit Satteldachgauben ab, die als Schallluken fungieren. Kleiner, außenliegender Treppenaufgang. Im Innern eine eiserne Glocke von 1887, die mit Handseil geläutet werden kann.

Laut Inschrift im Türsturz um 1821 erbaut. Jüngere Veränderungen.

Das „Dillsteiner Türmle“ wurde 1821 von der Bürgerschaft finanziert, in Ermangelung eines Kirchturms oder Rathauses, welches die Uhrzeit anzeigen könnte. Somit ist das Türmle ein wichtiges Zeugnis für die öffentliche Zeitmessung und das bürgerliche Selbstverständnis im 19. Jahrhundert. Zugleich wurde das Türmle auch als Ortsarrest und Nachtwächterwohnung genutzt. An der Erhaltung des Gebäudes besteht aus wissenschaftlichen und heimatgeschichtlichen Gründen ein besonderes öffentliches Interesse.

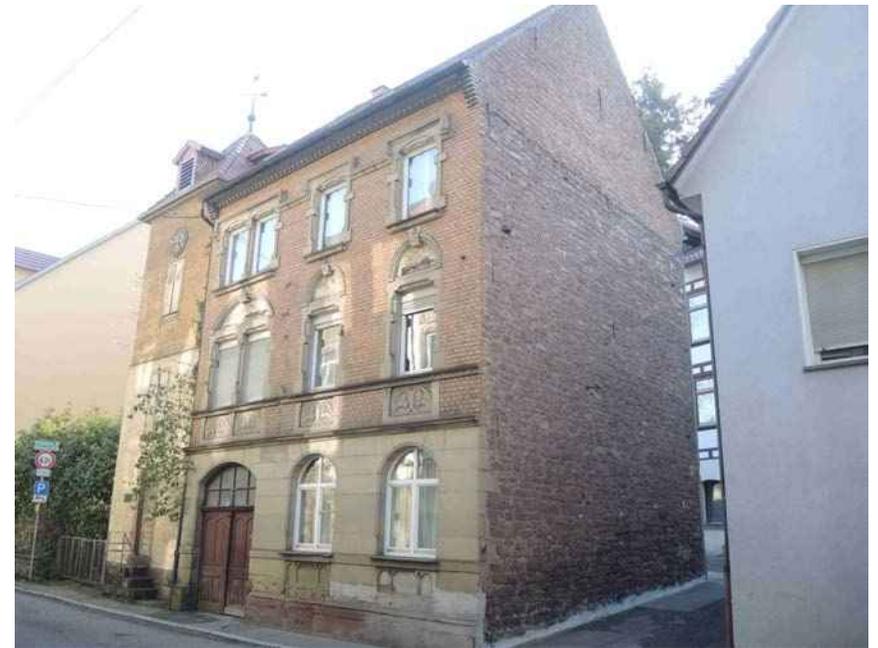
Ansicht des Wohnhauses von Westen

Traufständiges, dreigeschossiges Wohnhaus mit massiv gemauerten und unverputzten Außenwänden. Die straßenseitige Erdgeschossfassade zeigt sich sandsteinsichtig und wird durch rundbogige Öffnungsgewände betont; hier ein torartiger Hauseingang. Darüber erheben sich zwei backsteinsichtige Obergeschosse, die mit reich gegliederten, sandsteinernen Fenstergewänden und neugotischen Brüstungsfelder aufwändig gestaltet sind. Bemerkenswert sind die figürlich ausgemalten Fensterverdachungen im 1. Obergeschoss. Nach oben schließt das Gebäude mit zwei Dachgeschossebenen unter einem Satteldach ab. Im frühen 20. Jahrhundert neu erbaut. Jüngere Veränderungen.

Das unmittelbar neben dem „Dillsteiner Türmle“ stehende Wohnhaus zeigt sehr eindrucksvoll den bewußten Wandel von der dörflichen Kleinstruktur hin zur städtischen Maßstäblichkeit. Die Straßenfassade betont zudem sehr anschaulich den hohen Gestaltungswillen und Repräsentationsanspruch der Erbauer des Hauses mit aufwändigen Formen des Späthistorismus und der Neugotik. Das Gebäude ist als Prüffall der Bau- und Kunstdenkmalpflege erfasst und somit besonders erhaltenswert.

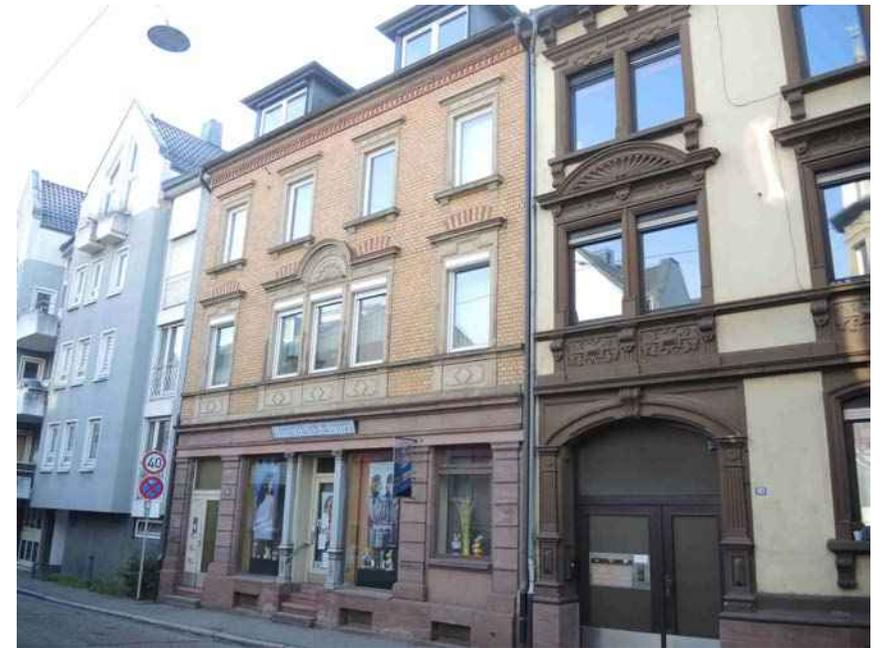
Ansicht des Wohn- und Geschäftshauses von Westen

Innerhalb einer geschlossenen Häuserzeile stehendes, traufständiges, dreigeschossiges Wohn- und Geschäftshaus. Über einer sandsteinsichtigen, mit gusseisernen Pilastern unterteilten Ladenfassade erheben sich zwei massiv gemauerte, backsteinsichtige Obergeschosse, die mit sandsteinernen Fenstergewänden und zweifarbigen Backsteinen symmetrisch gegliedert sind. Nach oben schließt das Gebäude mit zwei Dachgeschossebenen unter einem Satteldach mit modernen Walmdachgauben ab.

Um 1899 nach Plänen des Werkmeisters Gräßle (Pforzheim) neu erbaut. Jüngere Veränderungen.

Das im Stil des Späthistorismus gestaltete Gebäude ist ein gutes Dokument für die Ausbauphase Dillsteins in der wilhelminischen Epoche. Bewußt wurde hier der Wandel von dörflichen Kleinstrukturen hin zu städtischen Maßstäben gewählt. An der Erhaltung des Gebäudes besteht aus wissenschaftlichen und künstlerischen Gründen ein öffentliches Interesse.

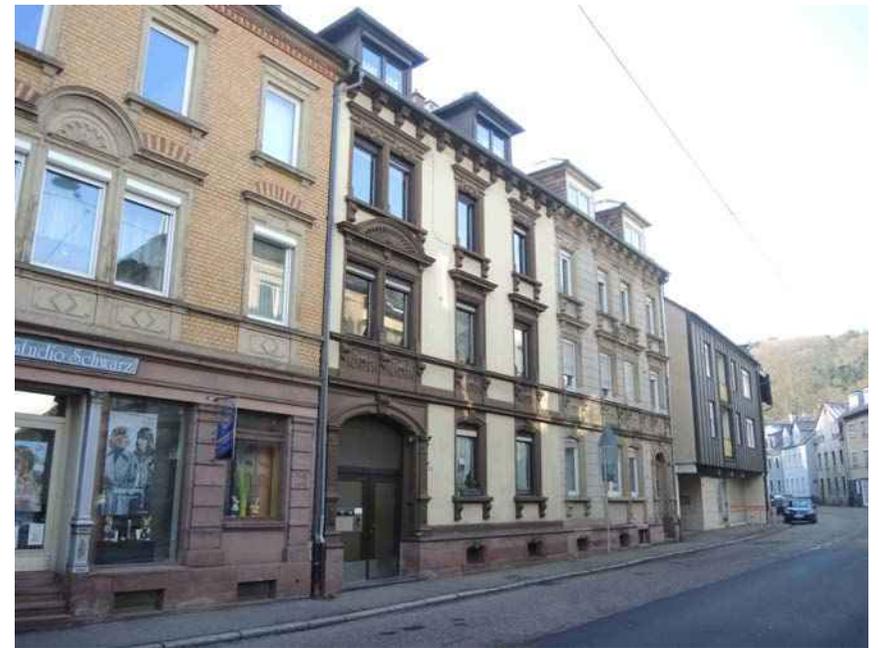
Ansicht des Doppelwohnhauses von Norden

Am Beginn einer geschlossenen Häuserzeile stehendes, traufständiges, dreigeschossiges Doppelwohnhaus. Über einem Kellersockel aus rötlichem Buntsandstein erheben sich drei massiv gemauerte und verputzte Vollgeschosse, die mit sandsteinernen Gesimsbändern, Öffnungsgewänden und einem Konsolenfries unter der Traufe reich akzentuiert werden. Die Straßenfassade von Hausnr. 105 mit im Putz eingeritztem Fugenbild. Nach oben schließt das Gebäude mit zwei Dachgeschossebenen unter einem Satteldach mit modernen Walmdachgauben ab.

Um 1906 nach Plänen des ortsansässigen Zimmerermeisters Ernst Schmidt neu erbaut. Jüngere Veränderungen.

Das mit aufwändiger Fassadengestaltung sehr anschaulich überlieferte Doppelwohnhaus ist ein gutes Zeugnis für den hohen Gestaltungsanspruch und den architektonischen Formenreichtum des frühen 20. Jahrhunderts und zugleich ein spätes Dokument für den Historismus in Dillweißenstein. An der Erhaltung des Gebäudes besteht aus wissenschaftlichen und künstlerischen Gründen ein öffentliches Interesse.

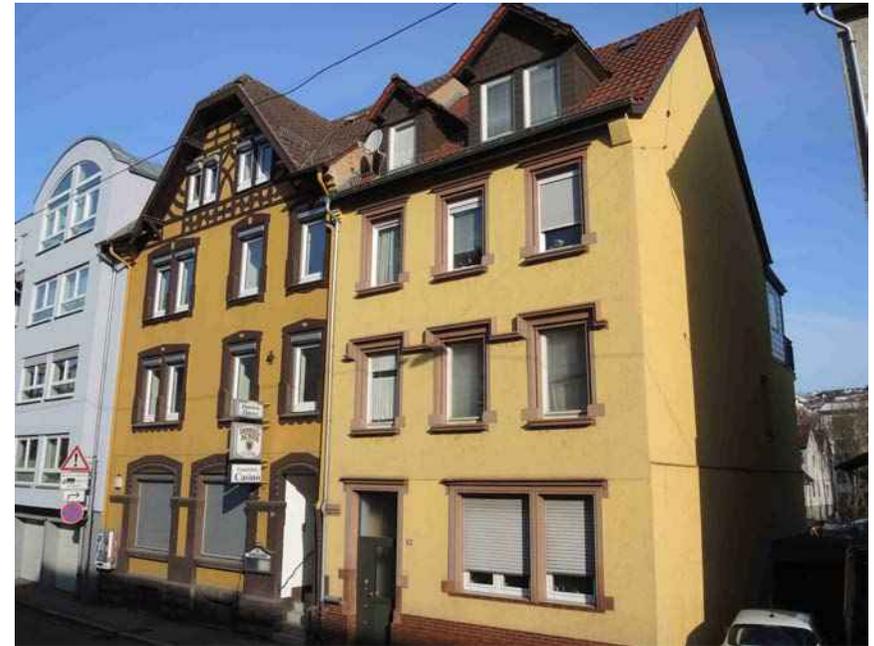
Ansicht des Wohnhauses von Südosten

Taufständiges, dreigeschossiges Wohnhaus mit massiv gemauerten und verputzten Außenwänden. Die Straßenfassade durch profilierte, sandsteinernerne Öffnungsgewände betont. Nach oben schließt das Gebäude mit zwei Dachgeschossesebenen unter einem Satteldach mit modernen Satteldachgauben ab. Frühes 20. Jahrhundert mit jüngeren Veränderungen.

Das mit Hausnr. 112 zusammengebaute Wohnhaus steht beispielhaft für den strukturellen Wandel Dillsteins ab dem späten 19. Jahrhundert. Aufgrund des zunehmenden Wohnraumbedarfs wurden vermehrt dreigeschossige Doppel- und Mehrfamilienhäuser erbaut und so der Duktus Dillsteins von dem einst dörflichen Charakter hin zu einem städtisch anmutenden Bild verändert.

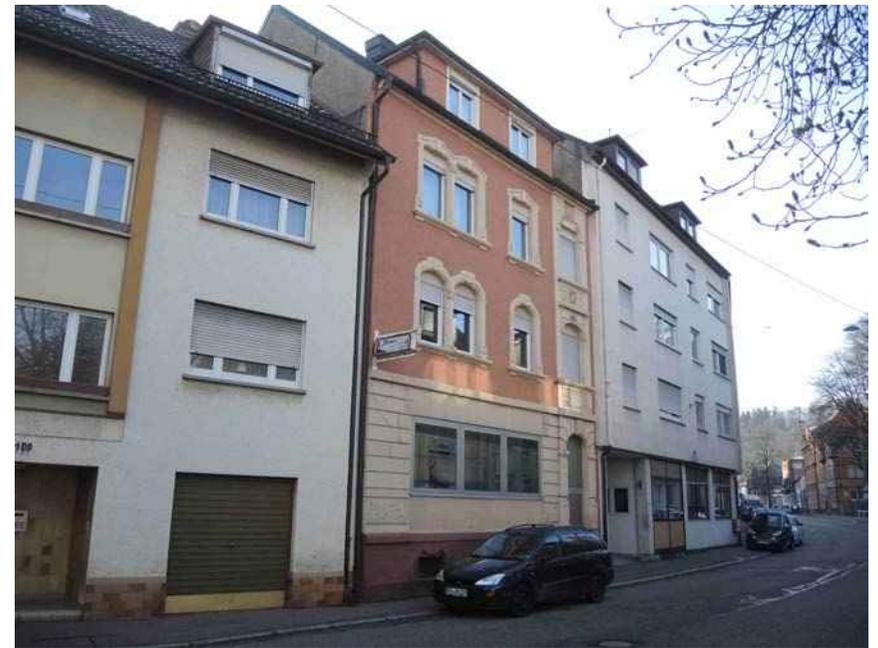
Ansicht des Wohn- und Geschäftshauses von Nordwesten

Innerhalb einer geschlossenen Häuserzeile stehendes, traufständiges, dreigeschossiges Wohn- und Geschäftshaus. Über einem Kellersockel aus rötlichem Buntsandstein erhebt sich ein steinsichtiges, durch modernen Ladeneinbau überformtes Erdgeschoss. Darüber folgen zwei massiv gemauerte und verputzte Obergeschosse mit reich profilierten, steinernen Fenstergewänden, die Zierformen des Jugendstils aufweisen. Nach oben schließt das Gebäude mit zwei Dachgeschossebenen unter einem Satteldach mit moderner Schleppgaube ab. Laut Inschrift um 1907 neu erbaut. Jüngere Veränderungen.

Trotz der Fassadenveränderungen im Erdgeschoss belegt das Wohn- und Geschäftshaus noch sehr eindrucksvoll den Gestaltungswillen und Repräsentationsanspruch seiner Erbauer, die gekonnt mit Elementen des Jugendstils den damaligen Zeitgeist betonen. Somit kann das Gebäude auch wichtige Informationen zum Wohnen und Arbeiten jener Zeit liefern.

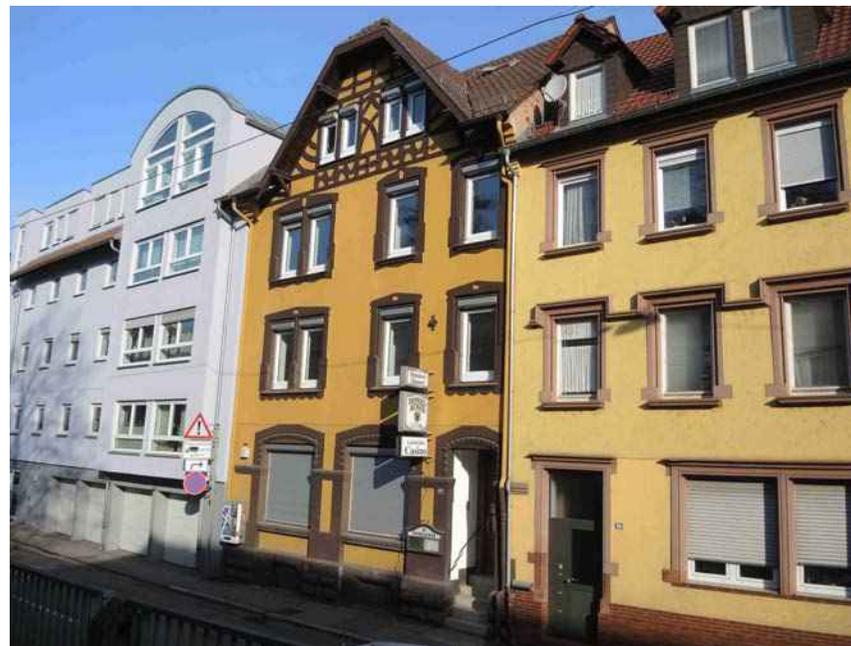
Ansicht des Wohn- und Geschäftshauses von Südosten

Taufständiges, dreigeschossiges Wohn- und Geschäftshaus mit massiv gemauerten und verputzten Außenwänden. Die Straßenfassade wird im Erdgeschoss durch große, korbogige Fensteröffnungen bestimmt, die auf eine Gasthausnutzung verweisen. Darüber betonen steinerne Fenstergewände das Fassadenbild. Nach oben schließt das Gebäude mit zwei Dachgeschossebenen unter einem Satteldach mit großem Zwerchhaus ab. Das Zwerchhaus zeigt sich mit Zierfachwerk und besitzt einen Krüppelwalm.

Frühes 20. Jahrhundert mit jüngeren Veränderungen.

Das mit Hausnr. 110 zusammengebaute Wohn- und Geschäftshaus belegt den strukturellen Wandel Dillsteins ab dem späten 19. Jahrhundert. Zugleich ist es ein wichtiges Beispiel für das Gasthauswesen des frühen 20. Jahrhunderts in Dillweißenstein.

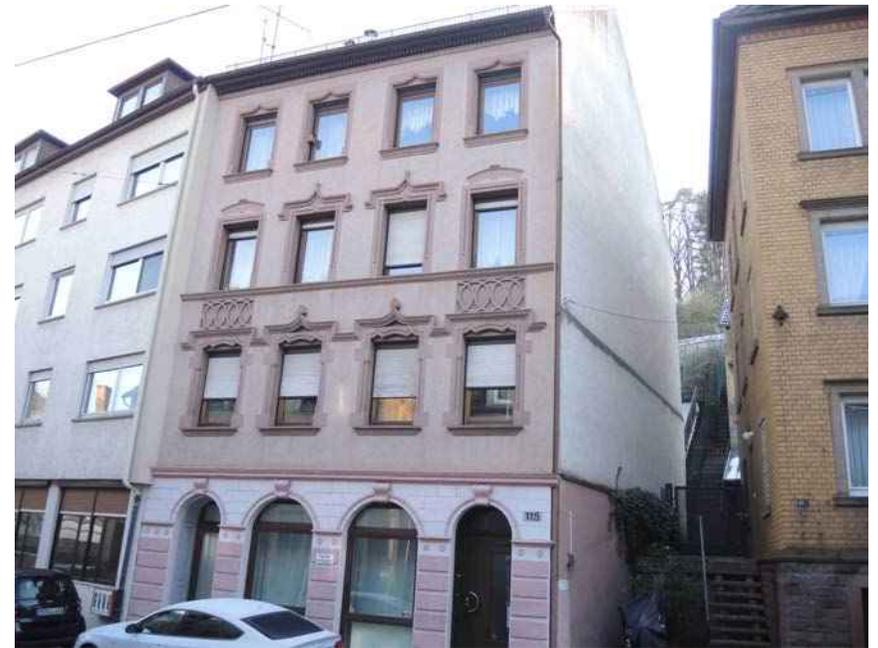
Ansicht des Wohn- und Geschäftshauses von Westen

Am Beginn einer geschlossenen Häuserzeile stehendes, traufständiges, viergeschossiges Wohn- und Geschäftshaus. Über einer teils steinsichtigen Erdgeschosszone, die durch einen Ladeneinbau modern überformt wurde, erheben sich drei massiv gemauerte und verputzte Obergeschosse. Die straßenseitige Fassade wird durch reich profilierte Fenstergewände symmetrisch gegliedert und im Erdgeschoss von rundbogigen Öffnungen dominiert. Nach oben schließt das Gebäude mit zwei Dachgeschossebenen unter einem Satteldach ab. Frühes 20. Jahrhundert. Jüngere Veränderungen.

Trotz der Fassadenveränderungen im Erdgeschoss ist das Wohn- und Geschäftshaus ein Beispiel für die architektonische Formensprache des Späthistorismus. Zugleich betont das Gebäude - als einer der wenigen historischen Viergeschossiger im Ort - den bewußten Wandel von den dörflichen Kleinstrukturen hin zur städtischen Maßstäblichkeit.

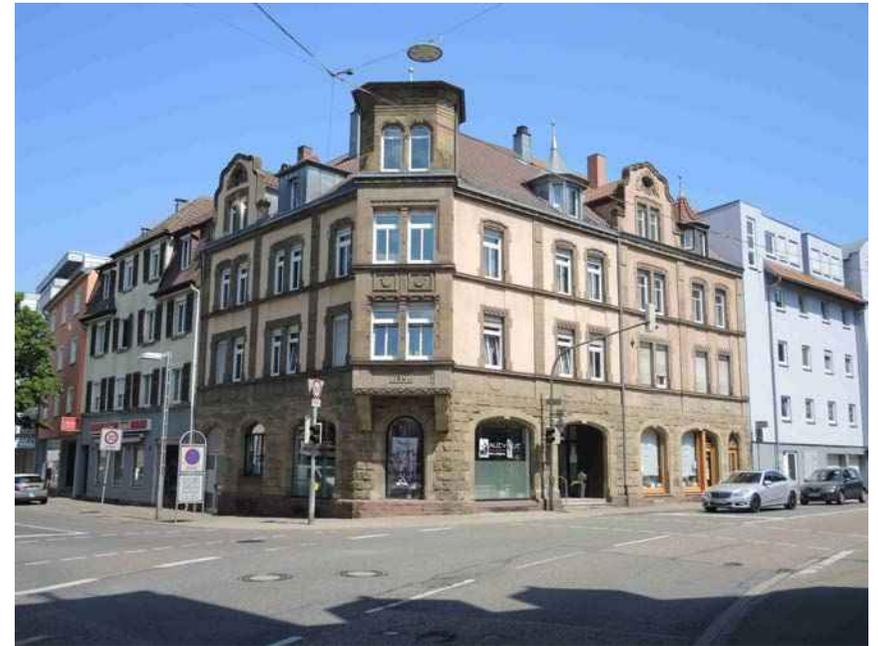
Ansicht des Wohn- und Geschäftshauses von Südwesten

In Ecklage zum Ludwigsplatz stehendes, dreigeschossiges Wohn- und Geschäftshaus. Über einem steinsichtigen Erdgeschoss aus grob bearbeiteten Sandsteinquadern erheben sich zwei massiv gemauerte und verputzte Obergeschosse. Die Straßenfassaden durch sandsteinerne Gesimsbänder, Lisenen und Öffnungsgewände gegliedert. Das Erdgeschoss von großen, korbbogigen Schaufensteröffnungen bestimmt. An der südlichen, abgeschragten Gebäudekante ein markanter, dreigeschossiger Rechteckerker. Nach oben schließt das Gebäude mit zwei Dachgeschossebenen unter einem Satteldach über L-förmigem Grundriss ab. Diverse Dachaufbauten, wie Zwerchhäuser mit Schweifgiebel und Dachhäuschen prägen die Dachlandschaft. Um 1907 nach Plänen des ortsansässigen Architekten Paul Lachtin neu erbaut. 1996 renoviert.

Das in straßenbildprägender Ecklage stehende Wohn- und Geschäftshaus ist ein wichtiges Zeugnis für die Neugestaltung des Dillsteiner Ortskerns in der späten wilhelminischen Epoche und die reiche architektonische Formensprache seiner Erbauungszeit. An der Erhaltung des Gebäudes besteht aus wissenschaftlichen und künstlerischen Gründen ein öffentliches Interesse.

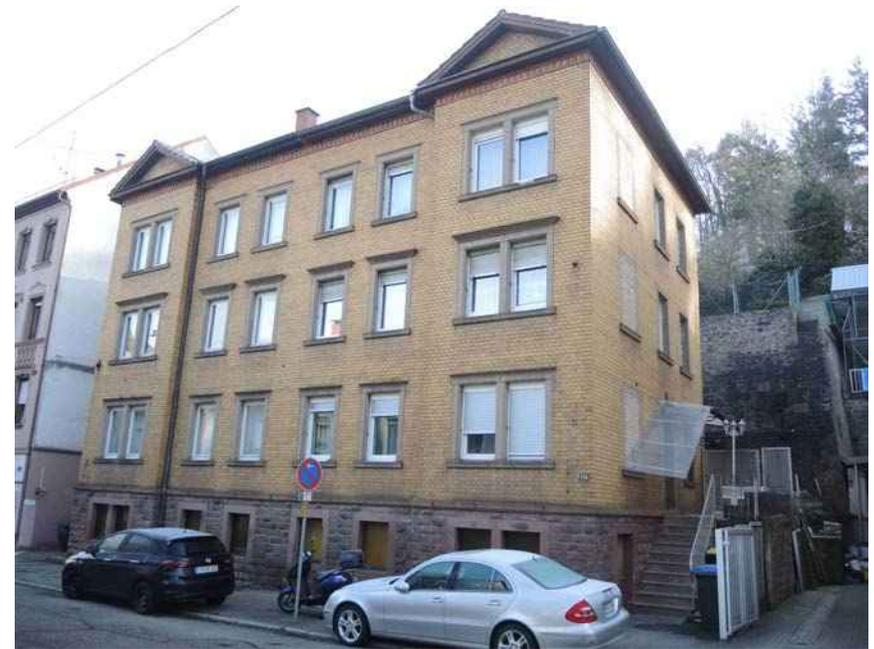
Ansicht des Doppelwohnhauses von Südwesten

Taufständiges, viergeschossiges Doppelwohnhaus über hohem, aus rötlichem Buntsandstein errichtetem Sockelgeschoss. Darüber erheben sich drei massiv gemauerte, backsteinsichtige Obergeschosse, die an der straßenseitigen Fassade durch zwei übergiebelte Seitenrisalite betont werden. Die Fassaden sind symmetrisch gegliedert und durch sandsteinerne Öffnungsgewände akzentuiert. Nach oben schließt das Gebäude mit zwei Dachgeschossebenen unter einem Walmdach ab. An beiden Giebelseiten jeweils ein außenliegender Treppenaufgang.

Frühes 20. Jahrhundert. Jüngere Veränderungen.

Das stattliche Doppelwohnhaus verweist als einer der wenigen historischen Viergeschossiger im Ort auf den bewußten Wandel von den dörflichen Kleinstrukturen hin zur städtischen Maßstäblichkeit. Dieser Wandel vollzog sich aufgrund des ab dem späten 19. Jahrhundert zunehmenden Wohnraumbedarfs, der sich durch die Industrialisierung vollzog, die zahlreiche Arbeiterfamilien in den Großraum Pforzheim lockte.

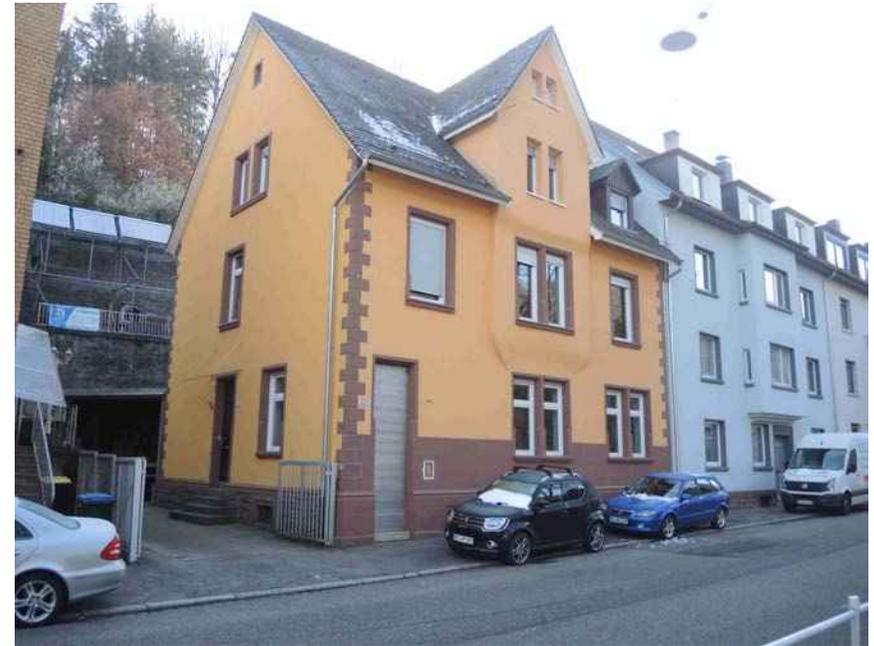
Ansicht des Wohnhauses von Nordwesten

Taufständiges, zweigeschossiges Wohnhaus mit massiv gemauerten und überwiegend verputzten Außenwänden. Über einem Kellersockel aus rötlichem Buntsandstein zeigt sich die straßenseitige Erdgeschossfassade teils steinsichtig. Betont werden die Fassaden durch steinerne Öffnungsgewände und Eckquaderungen. Nach oben schließt das Gebäude mit zwei Dachgeschosebenen unter einem Satteldach mit Zwerchhaus und Satteldachgauben ab. Um 1900 neu erbaut. Jüngere Veränderungen.

Das innerhalb des Straßenbildes relativ kleine Wohnhaus belegt noch den einst dörflichen Charakter von Dillstein. Das Gebäude passt sich noch nicht an die neue, ab dem späten 19. Jahrhundert aufkommende, städtische Maßstäblichkeit an. Somit kann das Haus noch wichtige Hinweise zu den einstigen Wohn- und Lebensverhältnissen in Dillweißenstein liefern.

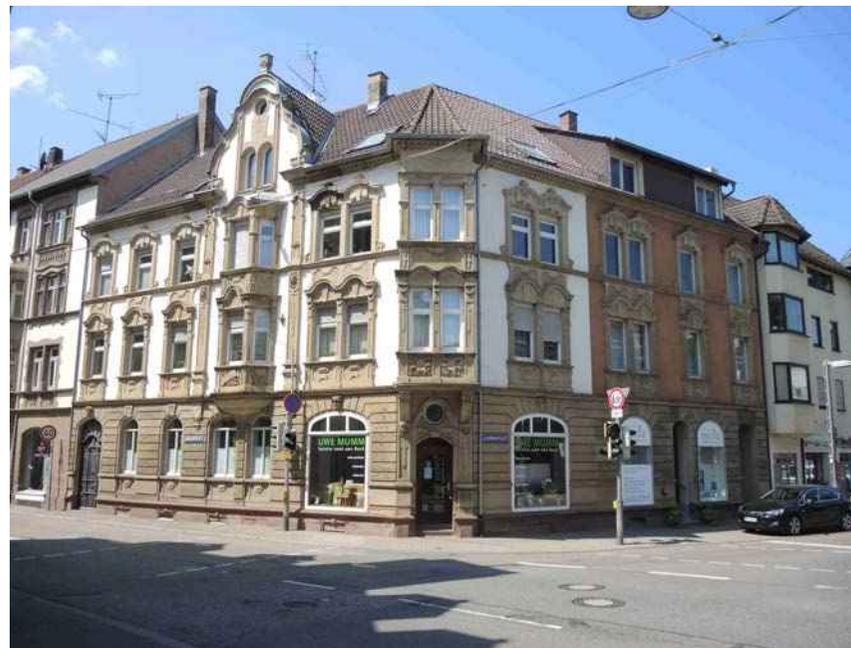
Ansicht des Wohn- und Geschäftshauses von Osten

In Ecklage zum Ludwigsplatz stehendes, dreigeschossiges Wohn- und Geschäftshaus. Über einem steinsichtigen Erdgeschoss aus Sandsteinquadern erheben sich zwei massiv gemauerte und verputzte Obergeschosse. Die Straßenseitenfassaden durch sandsteinerner Gesimsbänder, Pilaster und Öffnungsgewände, teils mit figürlichem Schmuck, sehr reich und aufwändig gestaltet. Das Erdgeschoss teils durch korbbogige Schaufensteröffnungen bestimmt. An der östlichen, abgeschrägten Gebäudekante ein zweigeschossiger Rechteckerker. An der südöstlichen Traufseite ein zweigeschossiger Polygonalerker in den Obergeschossen. Nach oben schließt das Gebäude mit zwei Dachgeschossebenen unter einem Satteldach - über L-förmigem Grundriss - mit Zwerchhaus und moderner Schleppgaube ab.

Um 1904 nach Plänen des ortsansässigen Zimmerermeisters Ernst Schmidt neu erbaut. In den 1980er Jahren renoviert.

Das in straßenbildprägender Ecklage stehende Wohn- und Geschäftshaus ist ein wichtiges Zeugnis für die Neugestaltung des Dillsteiner Ortskerns in der späten wilhelminischen Epoche. An der Erhaltung des Gebäudes besteht aus wissenschaftlichen und künstlerischen Gründen ein öffentliches Interesse.

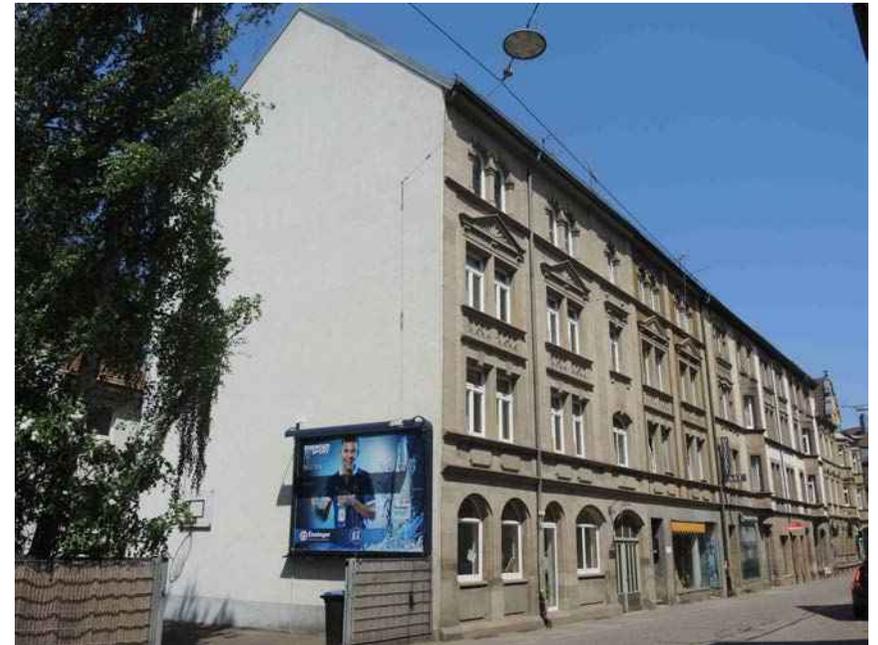
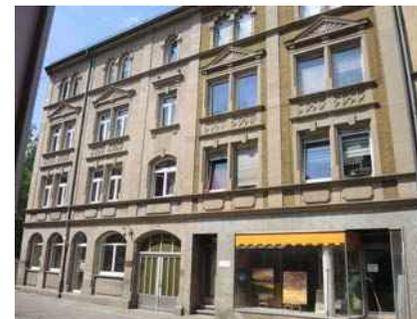
Hirsauer Straße 130, 132

Am Beginn einer geschlossenen Häuserzeile stehendes, traufständiges, viergeschossiges Wohn- und Geschäftshaus. Über einem teils sandsteinsichtigen, teils modern verkleideten Erdgeschoss, welches bei Hausnr. 130 durch moderne Ladeneinbauten überformt ist, erheben sich drei massiv gemauerte und verputzte Obergeschosse, die durch sandsteinernerne Gesimsbänder, Lisenen und Fenstergewände symmetrisch gegliedert sind. Im 2. Obergeschoss Fensterverdachungen und sandsteinernerne Brüstungsfelder mit spätgotischen Maßwerkformen. Im 3. Obergeschoss rundbogige Zwillingsfenster. Nach oben schließt das Gebäude mit zwei Dachgeschossebenen unter einem Satteldach ab. Um 1904 nach Plänen des ortsansässigen Architekten J. R. Schwarz neu erbaut. Jüngere Veränderungen.

Ansicht des Wohn- und Geschäftshauses von Süden

Ansicht von Osten

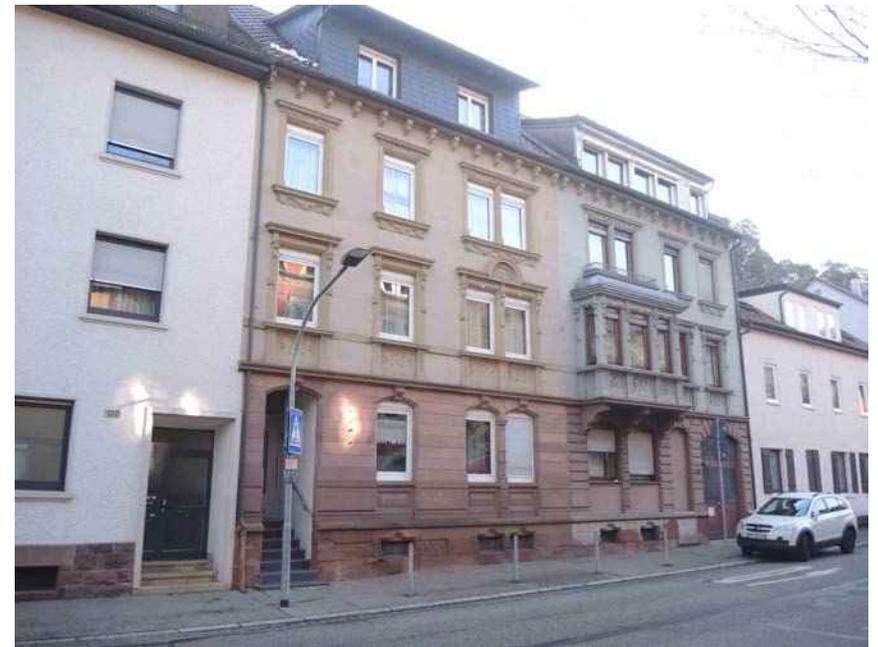
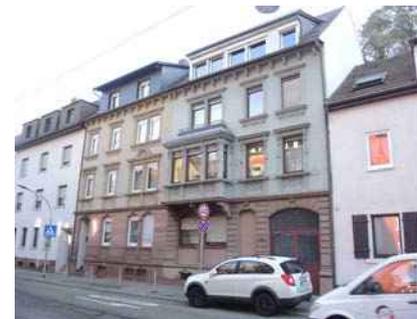
Hirsauer Straße 131, 133

Innerhalb einer geschlossenen Häuserzeile stehendes, traufständiges, dreigeschossiges Doppelwohnhaus. Über Kellersockel und Erdgeschosszone aus rötlichem Buntsandstein erheben sich zwei massiv gemauerte und verputzte Obergeschosse. Die Putzflächen mit eingeritztem Fugenbild versehen. Die Straßenfassade durch sandsteinerner Fenstergewände mit Fensterverdachungen und teils Brüstungsfeldern aufwändig akzentuiert. Dominiert wird die Fassade durch einen Rechteckerker im 1. Obergeschoss von Hausnr. 133. Nach oben schließt das Gebäude mit zwei Dachgeschossebenen und Konsolenfries unter einem Satteldach mit modernen Schleppgauben ab.

Ansicht des Doppelwohnhauses von Nordwesten

Ansicht von Südwesten

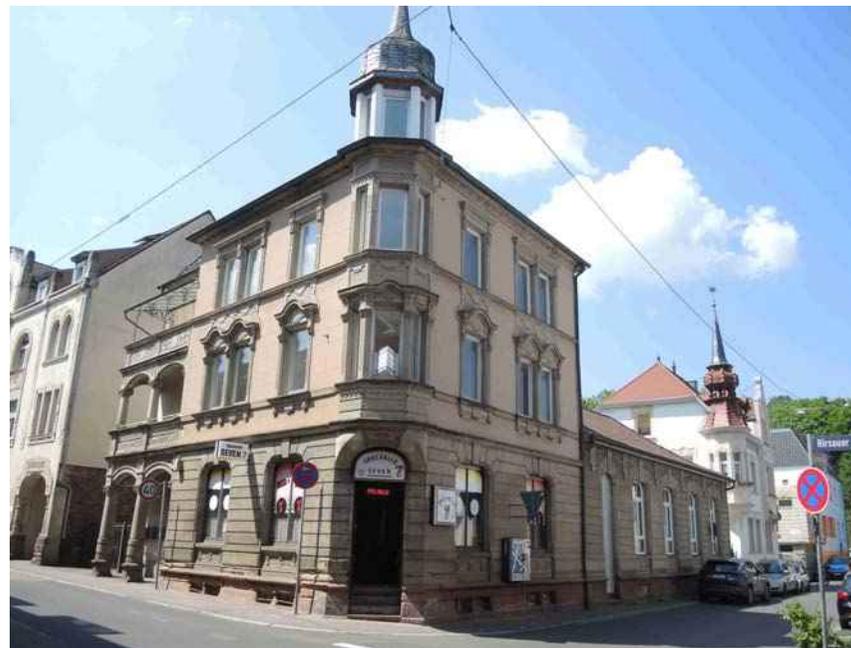
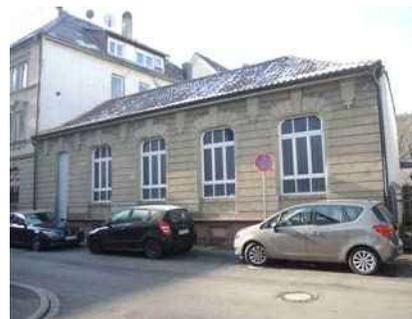
Hirsauer Straße 142, 142a

In Ecklage zur Herrenstraße stehendes, dreigeschossiges Gasthaus mit eingeschossigem Saalanbau in der Herrenstraße. Über einem Kellersockel aus rötlichem Buntsandstein erhebt sich eine sandsteinsichtige Erdgeschosszone. Darüber folgen zwei massiv gemauerte und verputzte Obergeschosse, die durch sandsteinerne Gesimsbänder und reich profilierte Fenstergewände betont werden. Die straßenseitigen Putzflächen mit eingeritztem Fugenmotiv. Die östliche, abgeschrägte Gebäudekante durch zweigeschossigen Polygonalerker mit abschließendem Türmchen dominiert. Ebenfalls markant eine zweigeschossige Säulenloggia an der südlichen Hausecke. Nach oben schließt das Gebäude mit zwei Dachgeschossebenen unter einem Walmdach mit moderner Schleppgaube ab.

Ansicht des Gasthauses von Nordosten

Ansicht des Saalanbaus von Norden

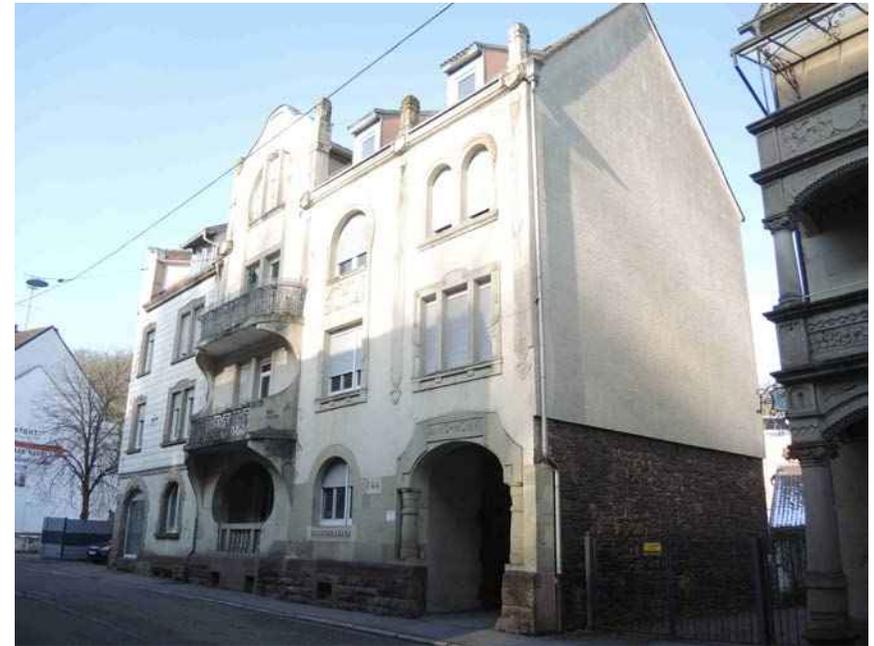
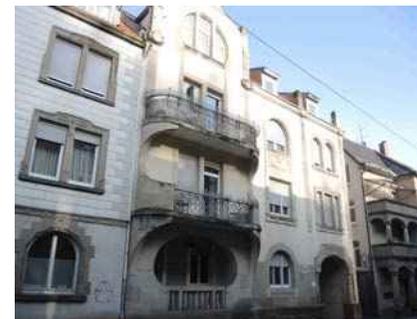
Hirsauer Straße 144

Eine bauliche Einheit mit Hausnr. 146 bildendes, traufständiges, dreigeschossiges Wohnhaus. Über einem Kellersockel aus rötlichem Buntsandstein erheben sich drei massiv gemauerte und verputzte Vollgeschosse. Die straßenseitige Erdgeschossfassade teils steinsichtig und durch eine große, korbogige Toreinfahrt geprägt. Die Obergeschossfassade durch steinerne Lisenen und reich gestaltete Fenstergewände mit Jugendstilornamentik bestimmt. Dominiert wird das Gebäude von einer zweigeschossigen, geschwungenen Balkonanlage, die durch ein Zwerchhaus mit Schweifgiebel bekrönt wird. Nach oben schließt das Gebäude mit zwei Dachgeschossebenen unter einem Satteldach mit Schleppgauben und Traufzier ab.

Ansicht des Wohnhauses von Osten

Ansicht von Südosten

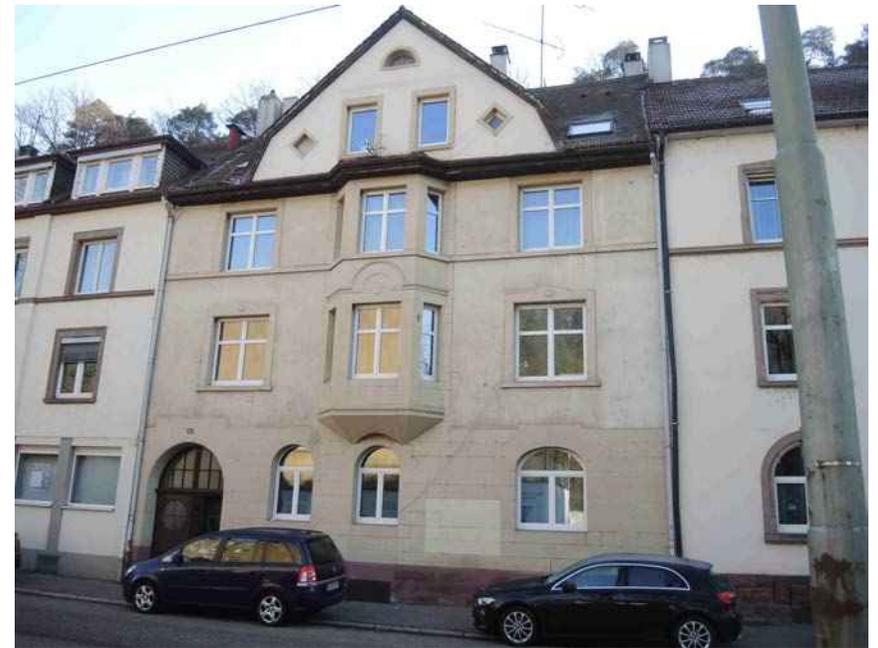
Hirsauer Straße 145

Innerhalb einer geschlossenen Häuserzeile stehendes, traufständiges, dreigeschossiges Wohnhaus. Über einem Kellersockel aus rötlichem Buntsandstein erhebt sich ein steinsichtiges Erdgeschoss mit rundbogigen Öffnungsgewänden. Darüber folgen zwei massiv gemauerte und verputzte Obergeschosse, deren symmetrische Gliederung durch einen zentralen Polygonalerker, ein Gesimsband und schlichte, steinerne Fenstergewände akzentuiert wird. Nach oben schließt das Gebäude mit zwei Dachgeschossebenen unter einem Satteldach mit Zwerchhaus ab.

Ansicht des Wohnhauses von Südwesten

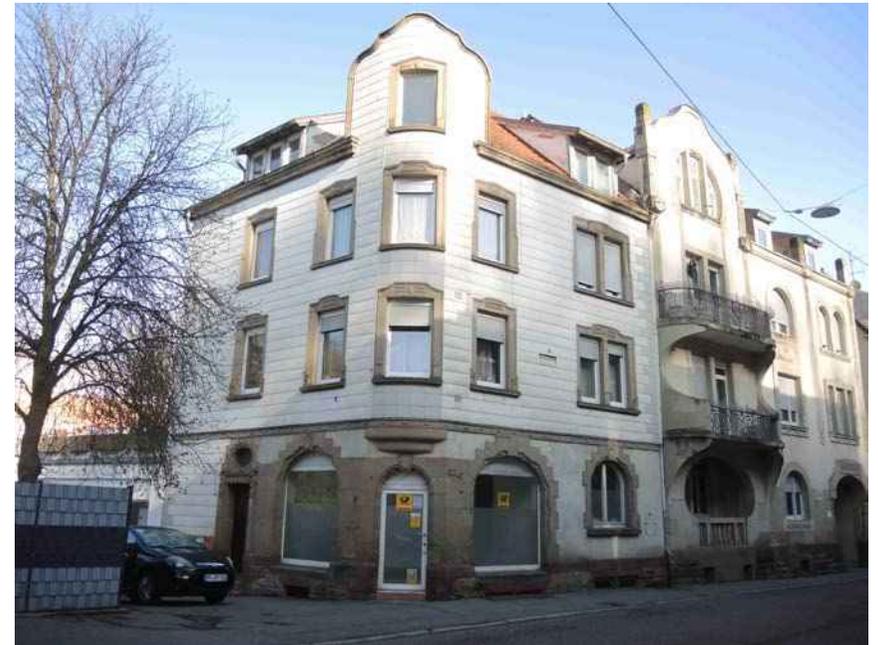
Hirsauer Straße 146

Eine bauliche Einheit mit Hausnr. 144 bildendes, dreigeschossiges Wohn- und Geschäftshaus. Über einem Kellersockel aus rötlichem Buntsandstein erheben sich drei massiv gemauerte und verputzte Vollgeschosse. Die Erdgeschossfassade teils steinsichtig und durch große, rundbogige Schaufensteröffnungen geprägt. Die Obergeschossfassade modern mit Platten verkleidet und durch sandsteinerne Fenstergewände betont. Die abgerundete, südliche Hauskante durch Zwerchhaus mit Schweifgiebel bekrönt. Nach oben schließt das Gebäude mit zwei Dachgeschossebenen unter einem Walmdach mit modernen Schleppgauben ab.

Trotz der unhistorischen, plattenverkleideten Fassade zeugt das Haus noch vom einstigen Gestaltungsreichtum. Daher dokumentiert das Gebäude gut den architektonischen Anspruch, der heute noch bei Hausnr. 144 deutlich zum Ausdruck kommt. An der Erhaltung des Gebäudes besteht aus wissenschaftlichen Gründen ein öffentliches Interesse.

Ansicht des Wohn- und Geschäftshaus von Südosten

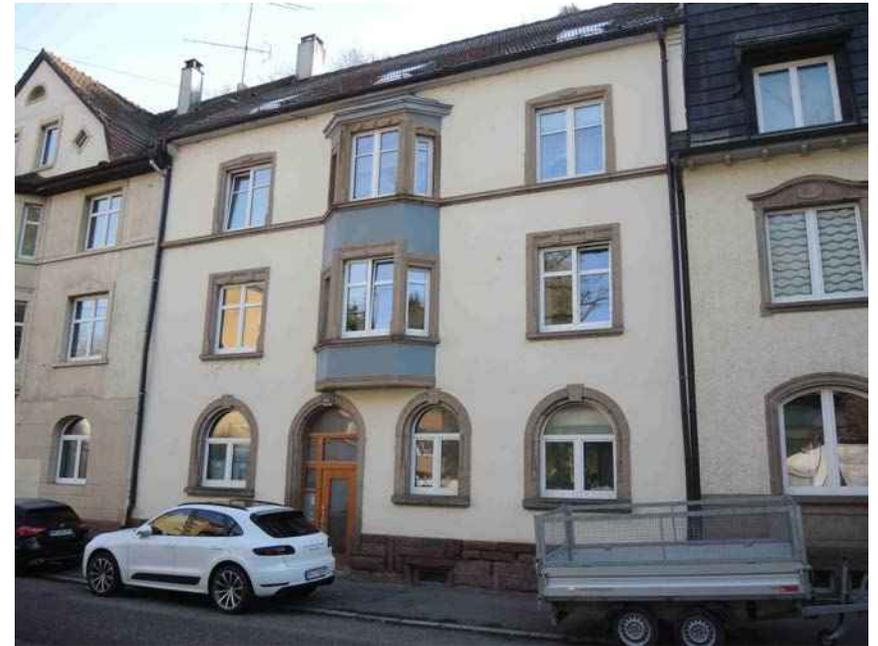
Hirsauer Straße 147

Innerhalb einer geschlossenen Häuserzeile stehendes, traufständiges, dreigeschossiges Wohnhaus. Über einem Kellersockel aus rötlichem Buntsandstein erheben sich drei massiv gemauerte und verputzte Vollgeschosse. Das Erdgeschoss wird von rundbogigen Öffnungsgewänden bestimmt. Die Obergeschosse sind dagegen durch einen zentralen, zweigeschossigen Polygonalerker, ein Gesimsband und sandsteinerne Fenstergewände akzentuiert. Nach oben schließt das Gebäude mit zwei Dachgeschossebenen unter einem Satteldach ab. Im frühen 20. Jahrhundert neu erbaut. Jüngere Veränderungen.

Ansicht des Wohnhauses von Südwesten

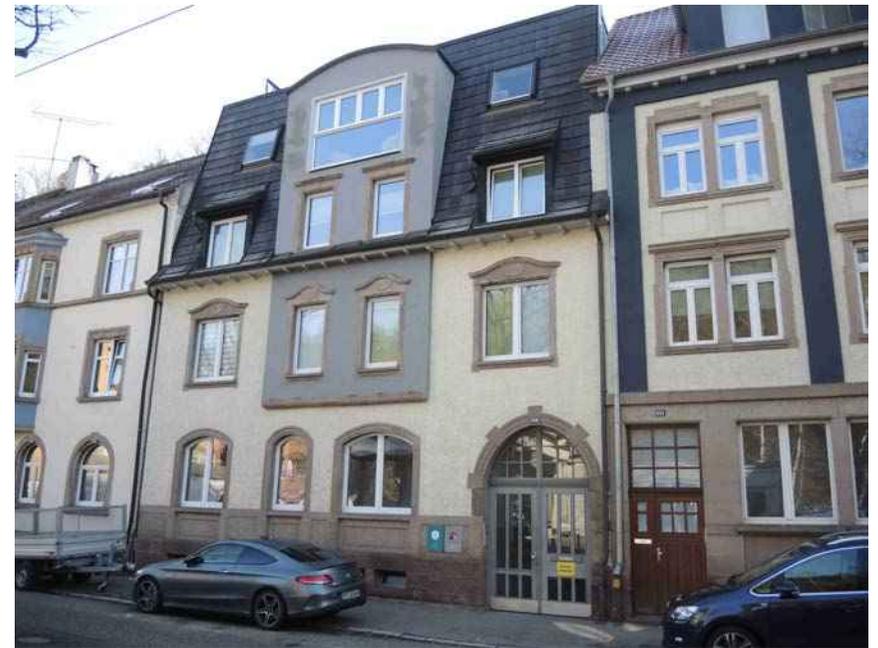
Hirsauer Straße 149

Innerhalb einer geschlossenen Häuserzeile stehendes, traufständiges, zweigeschossiges Wohnhaus. Über einem Kellersockel aus rötlichem Buntsandstein erhebt sich eine steinsichtige Brüstungszone im Erdgeschoss, welches mit rund- und korbbogigen Öffnungsgewänden versehen ist; hier ein torartiger Hauseingang. Darüber folgt ein massiv gemauertes und verputztes Obergeschoss mit sandsteinernen Fenstergewänden und fenstererkerartigem Vorbau. Nach oben schließt das Gebäude mit zwei Dachgeschossebenen unter einer modernen Dachkonstruktion mit modernem Zwerchhaus ab.

Trotz der erheblichen Veränderungen am Dach ist das Wohnhaus als Bestandteil einer geschlossenen, historischen Häuserzeile von struktureller Bedeutung. Das Gebäude kann noch Hinweise auf die frühere Wohn- und Lebenswirklichkeit seiner Bewohner geben.

Ansicht des Wohnhauses von Südwesten

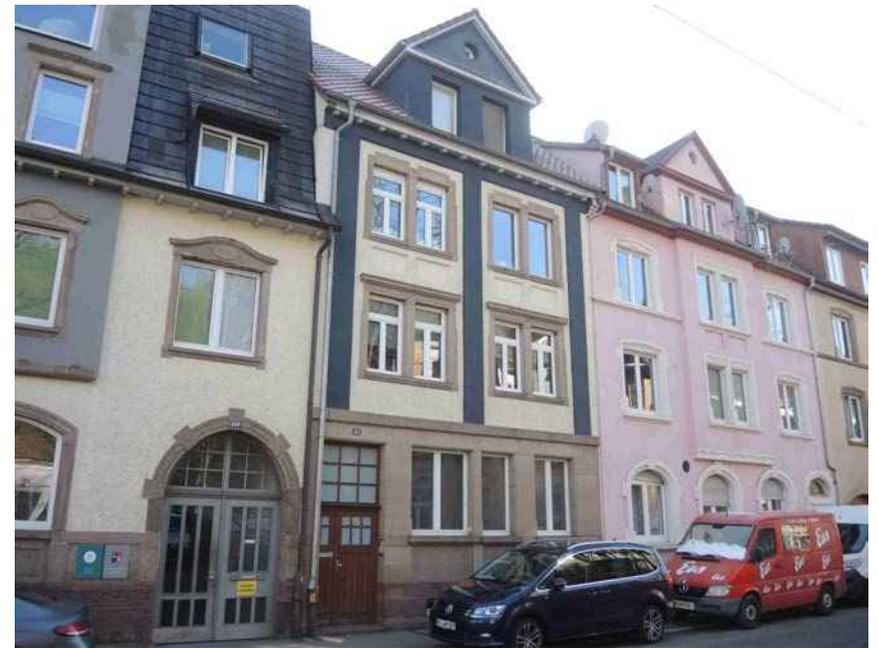
Hirsauer Straße 151

Innerhalb einer geschlossenen Häuserzeile stehendes, traufständiges, dreigeschossiges Wohnhaus. Über einem Kellersockel aus rötlichem Buntsandstein erhebt sich ein steinsichtiges Erdgeschoss. Darüber folgen zwei massiv gemauerte und verputzte Obergeschosse, deren symmetrische Gliederung durch Lisenen und sandsteinerne Fenstergewände bestimmt wird. Nach oben schließt das Gebäude mit zwei Dachgeschossebenen unter einem Satteldach mit Zwerchhaus ab.

Ansicht des Wohnhauses von Westen

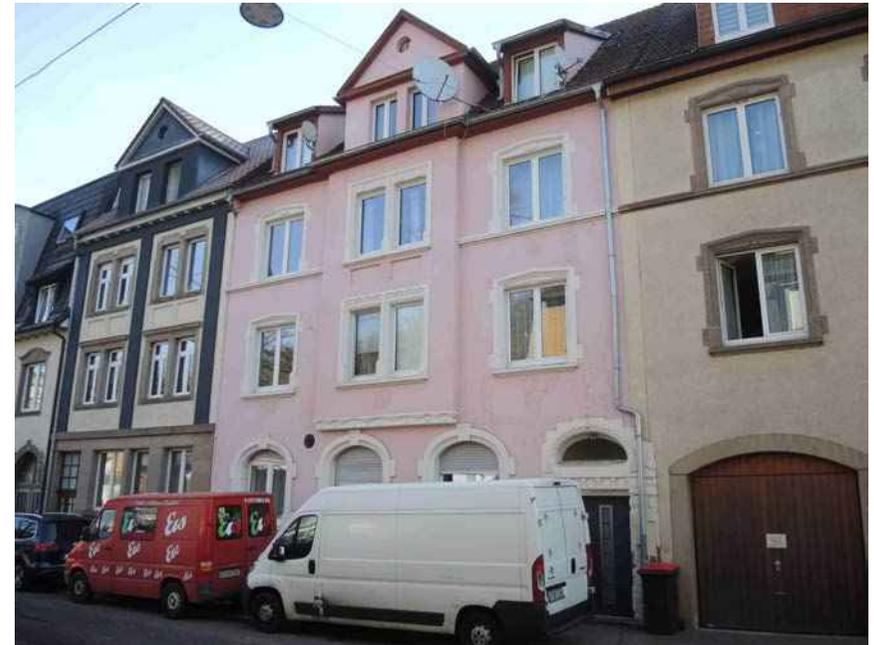
Hirsauer Straße 153

Innerhalb einer geschlossenen Häuserzeile stehendes, traufständiges, dreigeschossiges Wohnhaus. Über einem Kellersockel erheben sich drei massiv gemauerte und verputzte Vollgeschosse. Das Erdgeschoss wird von rundbogigen Öffnungsgewänden bestimmt. Die Obergeschosse sind dagegen durch einen zentralen, zweigeschossigen, erkerartigen Vorbau und steinerne Fenstergewände symmetrisch gegliedert. Nach oben schließt das Gebäude mit zwei Dachgeschossebenen unter einem Satteldach mit Zwerchhaus und Schlegelgauben ab.

Ansicht des Wohnhauses von Südwesten

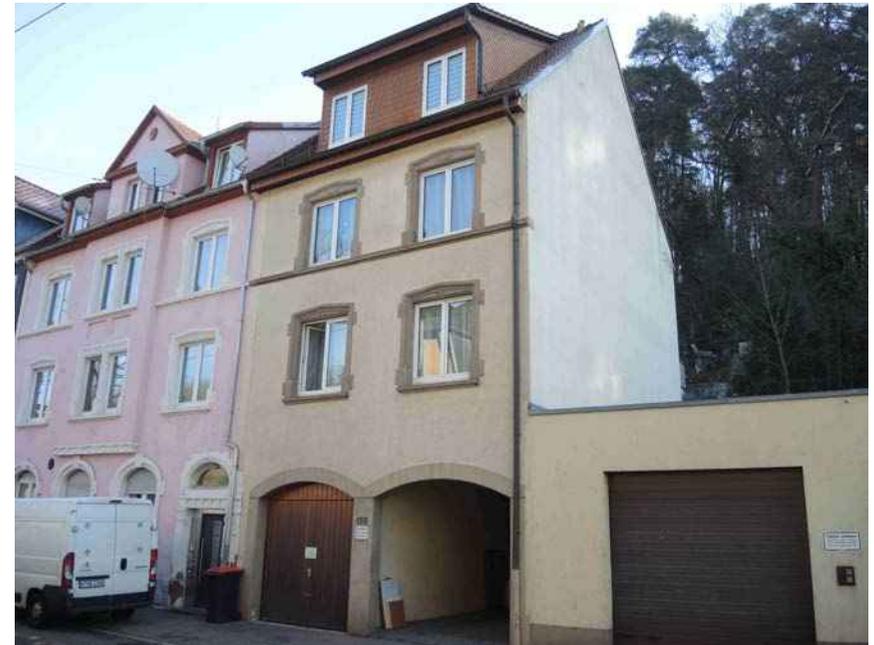
Hirsauer Straße 155

Am Beginn einer geschlossenen Häuserzeile stehendes, traufständiges, dreigeschossiges Wohnhaus. Über einem durch Garageneinbauten modern veränderten Erdgeschoss erheben sich zwei massiv gemauerte und verputzte Obergeschosse, die durch ein Gesimsband und sandsteinerne Fenstergewände symmetrisch gegliedert werden. Nach oben schließt das Gebäude mit zwei Dachgeschossesebenen unter einem Satteldach mit moderner, unmaßstäblicher Schleppgaube ab.

Ansicht des Wohnhauses von Südwesten

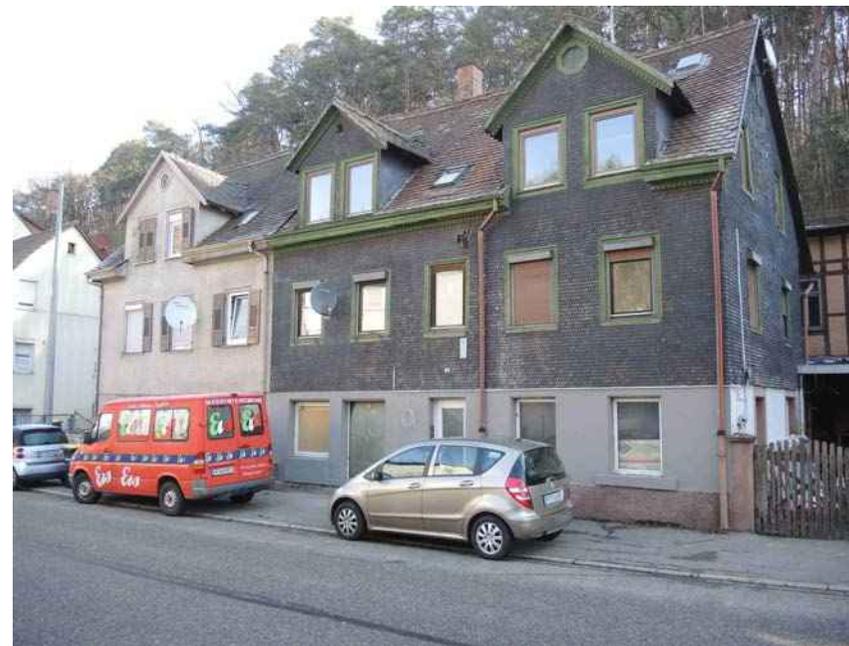
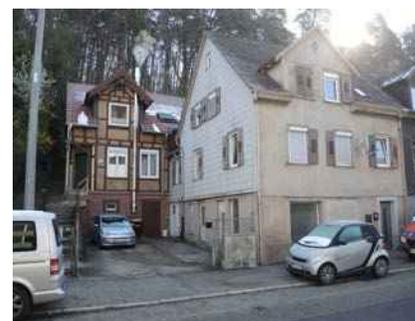
Hirsauer Straße 159, 161, 163

Taufständiges, zweigeschossiges Doppelwohnhaus, das asymmetrisch unterteilt ist: Hausnr. 161 besitzt drei Fensterachsen, Hausnr. 163 dagegen fünf Fensterachsen. Über einer massiv gemauerten und verputzten Erdgeschosszone, die teils durch Schaufenstereinbauten modern überformt ist, erhebt sich ein mit Holzschindeln verkleidetes Fachwerk-Obergeschoss. Nach oben schließt das Gebäude mit zwei Dachgeschossebenen unter einem Satteldach mit drei Zwerchhäusern ab.

Rückwärtig, östlich des Wohnhauses zwei zweigeschossige Rückgebäude, mit massiv gemauertem Sockelgeschoss und fachwerksichtigem Obergeschoss, die einst wohl als Ökonomie- bzw. Werkstattgebäude dienten. Um 1900 erbaut. Jüngere Veränderungen.

Ansicht des Doppelwohnhauses von Südwesten

Ansicht des Rückgebäudes 159 von Westen

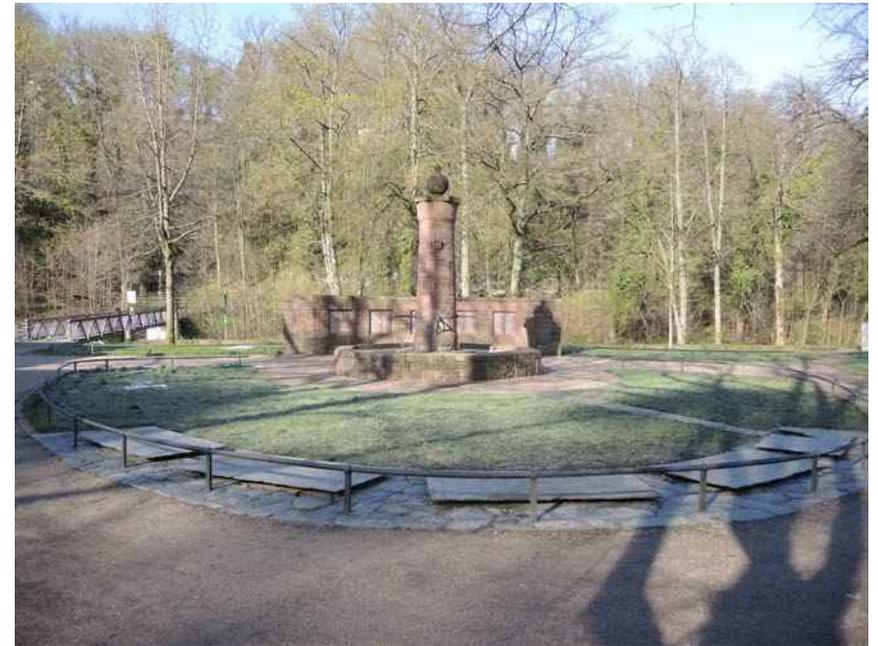
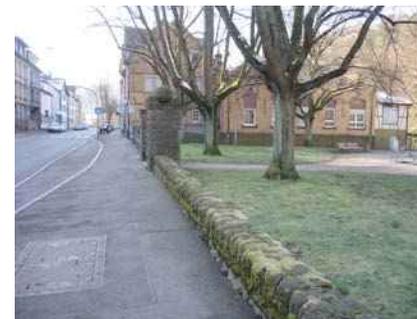
Hirsauer Straße bei 160

Zwischen Hirsauer Straße und Nagoldufer angelegte Grünanlage mit zentralem, sandsteinernem Brunnen, konkaver Mauer mit Inschriftentafeln für die Gefallenen des Ersten Weltkriegs und Einfassungsmauer mit Eingangsportal entlang der Straße.

Blick auf das Gefallenen-Ehrenmal von Osten

Ansicht der Einfassungsmauer an der Straße

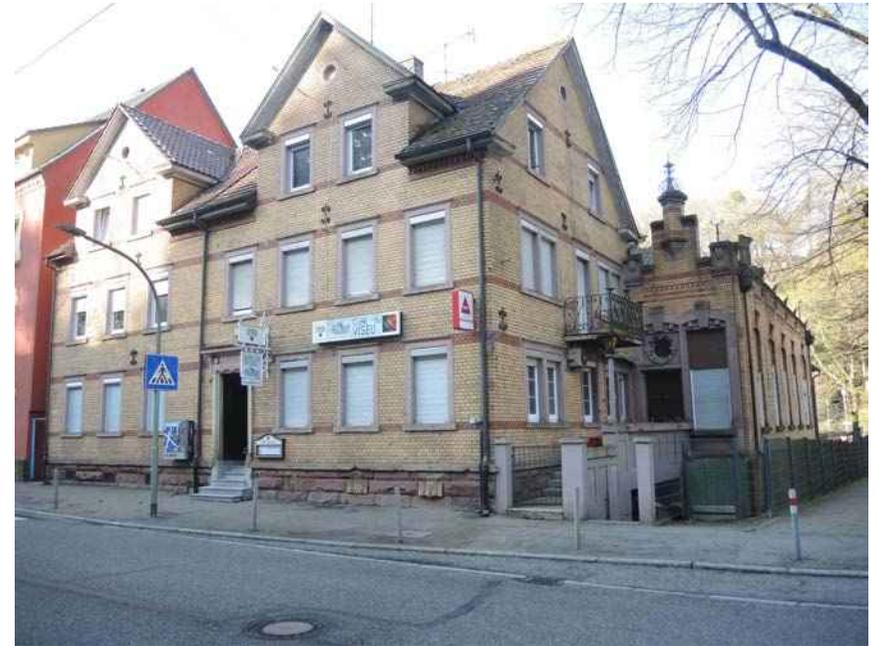
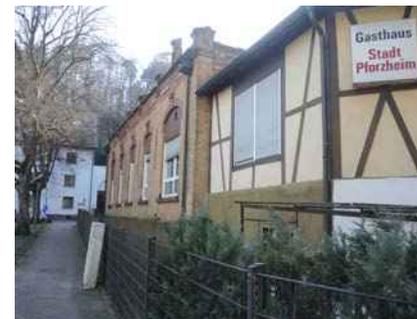
Hirsauer Straße 160, 162

In Ecklage zur Grünfläche des ehemaligen Dillsteiner Friedhofs stehendes, zweigeschossiges Gasthaus mit eingeschossigem Saalanbau. Über einem Keller-sockel aus rötlichem Buntsandstein erheben sich zwei massiv gemauerte, backsteinsichtige Obergeschosse, die durch sandsteinerne Fenstergewände und zweifarbige Backsteine gegliedert werden. Nach oben schließt das Gebäude mit zwei Dachgeschossesebenen unter einem Satteldach mit Wiederkehr und zwei Zwerchhäusern ab.

Laut Inschrift im Türsturz um 1898 neu erbaut. Jüngere Veränderungen. Rückwärtig, westlich des Haupthauses ein eingeschossiger Saalanbau über hohem Sockel. Backsteinsichtige Fassaden mit großen, korbbogigen Fensteröffnungen und reich gestaltetem, östlichem Ziergiebel. 1906 nach Plänen des Architekten Oskar Berger (Pforzheim) neu erbaut.

Ansicht des Gasthauses von Nordosten

Ansicht des Saalanbaus von Nordwesten

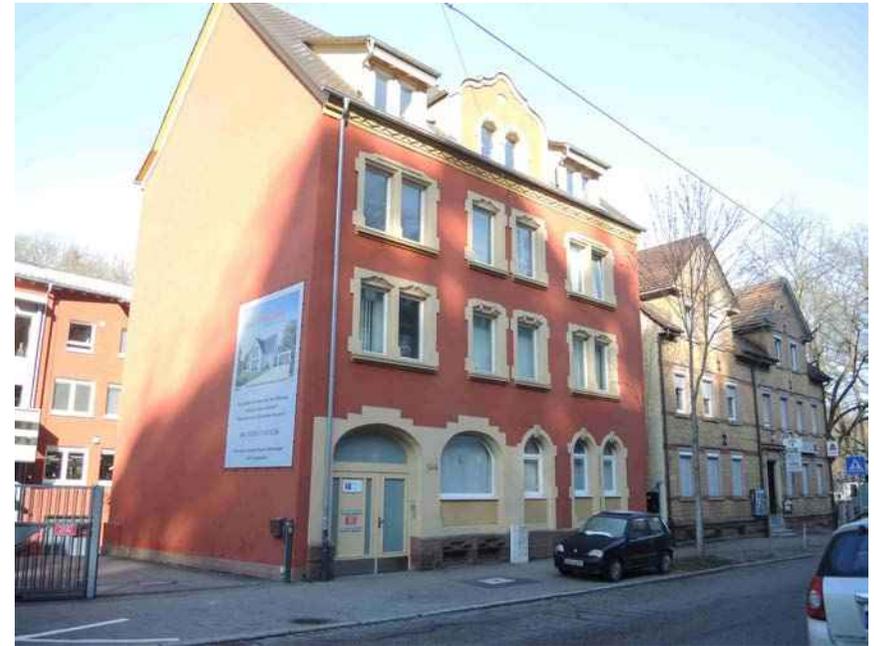
Hirsauer Straße 164

Taufständiges, dreigeschossiges Wohnhaus mit massiv gemauerten und verputzten Außenwänden über einem Kellersockel aus rötlichem Buntsandstein. Die straßenseitige Erdgeschossfassade durch rundbogige Öffnungsgewände bestimmt. Die Obergeschossfassade durch steinerne Fenstergewände akzentuiert. Nach oben schließt das Gebäude mit zwei Dachgeschossebenen unter einem Satteldach mit Zierfries unter der Traufe, geschweiftem Dachhäuschen und modernen Schleppegauen ab.

Ansicht des Wohnhauses von Südosten
