Belremstraße

Straßenraum von Hausnr. 1 bis Hausnr. 59

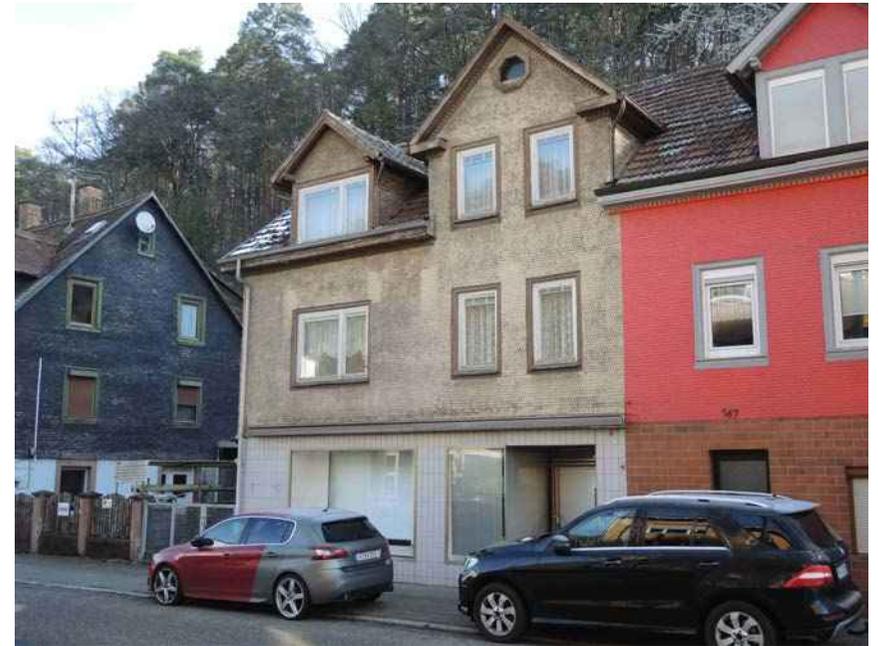
Ansicht des Wohn- und Geschäftshauses von Südwesten

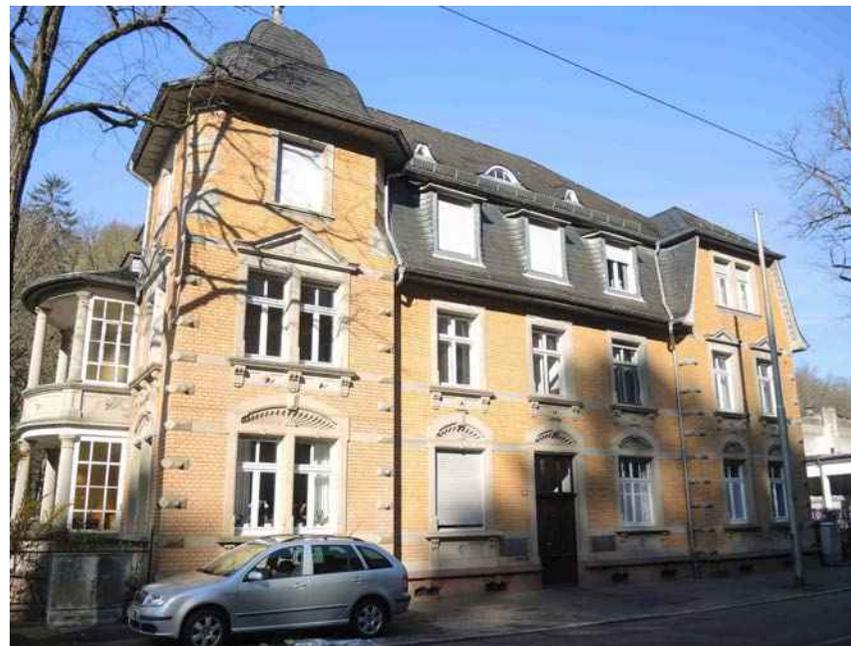
Hirsauer Straße 184

In Solitärage stehende, traufständige, zweigeschossige Villa mit massiv gemauerten, backsteinsichtigen Vollgeschossen. Die straßenseitige Fassade wird durch zwei Seitenrisalite sowie sandsteinerner Gesimsbänder, Eckquaderungen und reich profilierte Fenstergewände annähernd symmetrisch gegliedert. Der südliche Risalit endet nach oben jedoch mit einem geschweiften Turmdach. Die südliche Fassade wird von einem halbrunden, zweigeschossigen Balkonvorbau dominiert. Nach oben schließt das Gebäude mit zwei Dachgeschossebenen und Spitzboden unter einem Mansardwalmdach mit Schleppegauen ab. Um 1912 nach Plänen des Architekten Albert Rau (Pforzheim) für den Sägewerkbesitzer Georg Gengenbach neu erbaut. 2002 Instandsetzung. Zugehörig zur Villa ist eine große Gartenanlage westlich des Hauses.

Ansicht der Villa Gengenbach von Osten

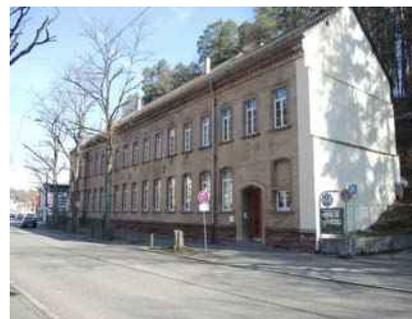
Ansicht Fabrikgebäude Nr. 195 von Süden

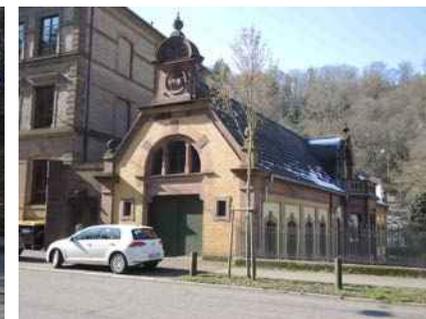
Ansicht Wagenremise Nr. 220a von Norden

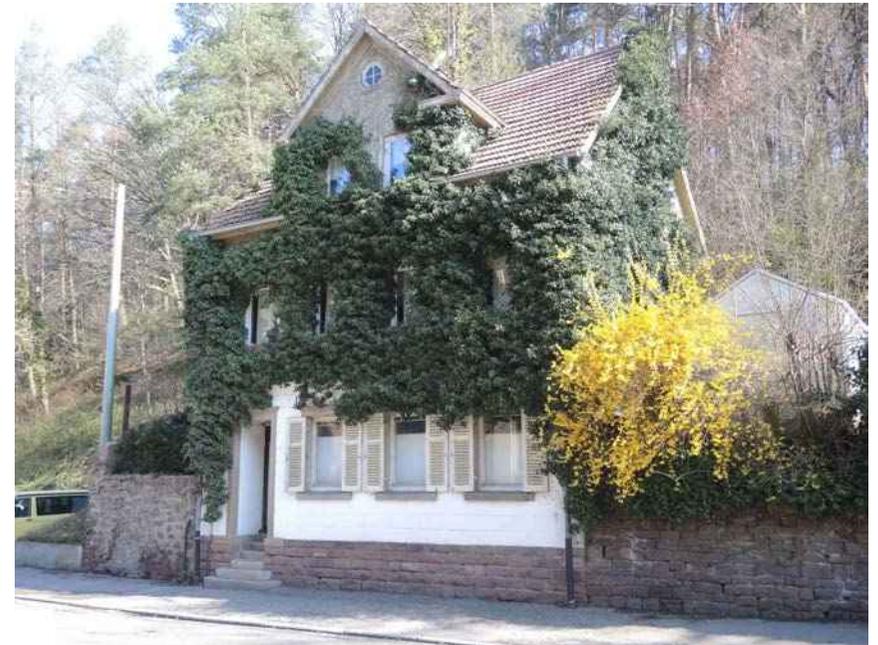
Hirsauer Straße 201

In solitärer Lage gegenüber der ehemaligen Volksschule stehendes, traufständiges, zweigeschossiges Wohnhaus. Über rötlichem Buntsandsteinsockel erheben sich zwei massiv gemauerte und verputzte Vollgeschosse. Die Putzfassaden werden durch sandsteinerner Öffnungsgewände und eingeritztes Fugenbild akzentuiert. Nach oben schließt das Gebäude mit zwei Dachgeschossebenen unter einem Satteldach mit Wiederkehr und holzverschindeltem Zwerchhaus ab.

Ansicht des Wohnhauses von Süden

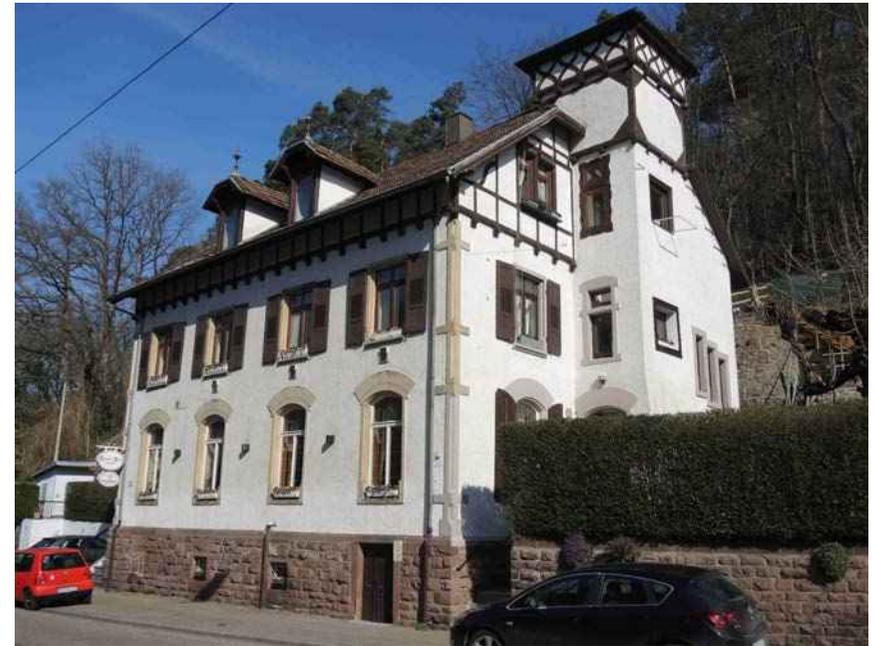
Hirsauer Straße 211

In Solitärlage stehendes, traufständiges, zweigeschossiges Gasthaus über hohem Kellersockel aus rötlichem Buntsandstein. Die beiden massiv gemauerten und verputzten Vollgeschosse werden durch sandsteinerne Öffnungsgewände und Ecklisenen symmetrisch gegliedert. Die korbbogigen Fensteröffnungen im Erdgeschoss verweisen auf die Gastwirtschaft. Dominiert wird das Gebäude von einem viergeschossigen, turmartigen Standerker am östlichen Giebel. Nach oben schließt das Gebäude mit Kniestock und zwei Dachgeschossebenen unter einem Halbwalmdach mit Walmdachgauben ab. Der Kniestock, die Dachgiebel und der obere Turmaufsatz zeigen sich fachwerksichtig. Um 1900 neu erbaut. Jüngere Veränderungen.

Ansicht des heutigen Gasthauses von Südosten

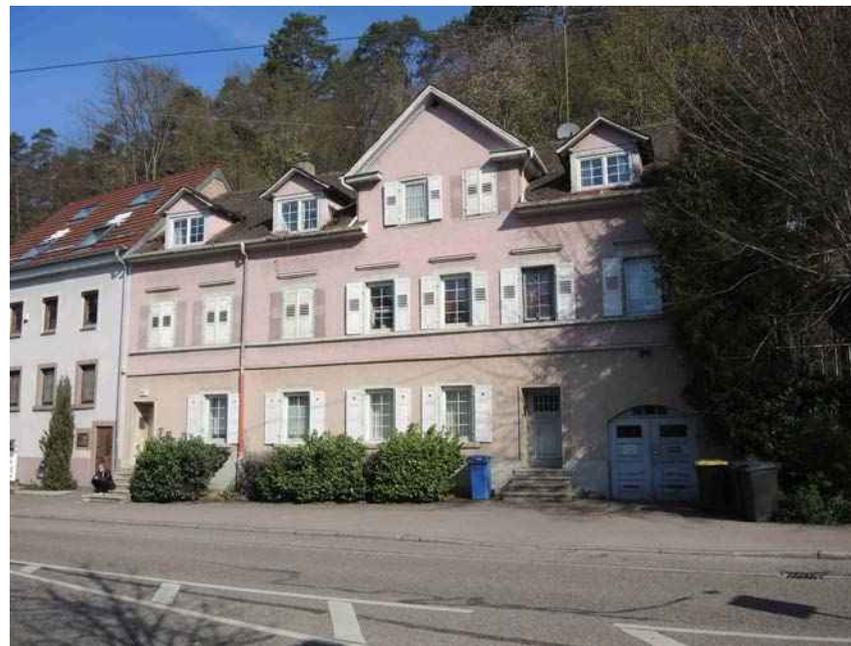
Hirsauer Straße 217

Traufständiges, zweigeschossiges Wohn- und Geschäftshaus mit massiv gemauerten und verputzten Vollgeschossen. Die straßenseitige Fassade durch zwei Gesimsbänder und sandsteinerner Fenstergewände gegliedert. Nach oben schließt das Gebäude mit zwei Dachgeschossebenen unter einem Satteldach mit Zwerchhaus und Satteldachgauben ab.

Ansicht des Wohn- und Geschäftshaus von Südosten

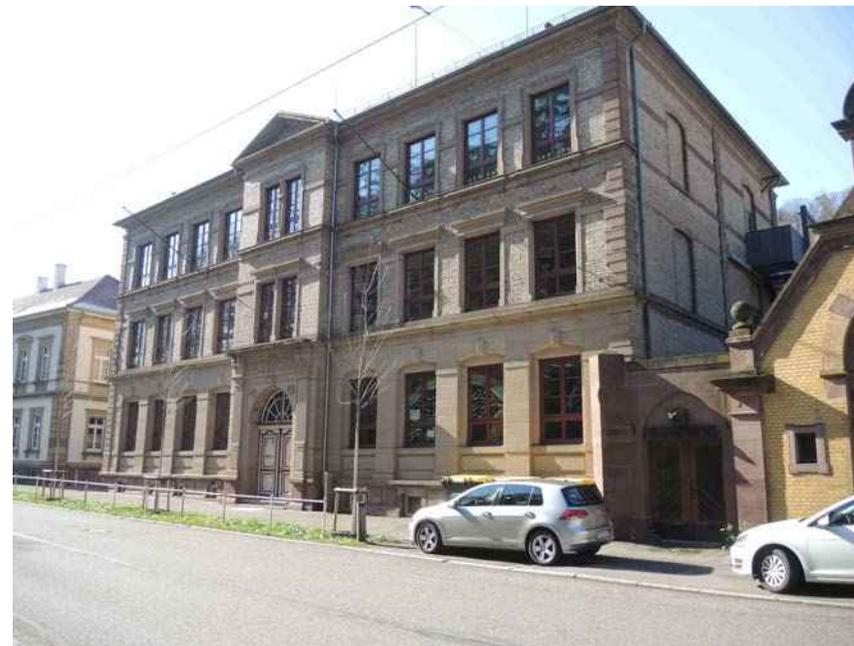
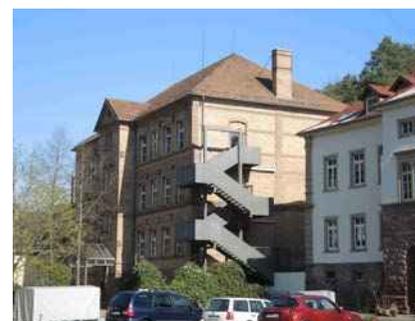
Hirsauer Straße 222

Taufständiges, dreigeschossiges Schulgebäude mit massiv gemauerten und überwiegend backsteinsichtigen Außenwänden. Lediglich die straßenseitige Erdgeschossfassade zeigt sich sandsteinsichtig. Die Traufseiten des Gebäudes werden beidseits durch übergiebelte Mittelrisalite betont. Die Fassaden sind durch sandsteinerner Gesimsbänder, Eckquaderungen und Öffnungsgewände streng symmetrisch gegliedert. Nach oben schließt das Gebäude mit zwei Dachgeschossebenen unter einem Walmdach ab.

Ansicht der ehemaligen Volksschule von Norden

Ansicht von Süden

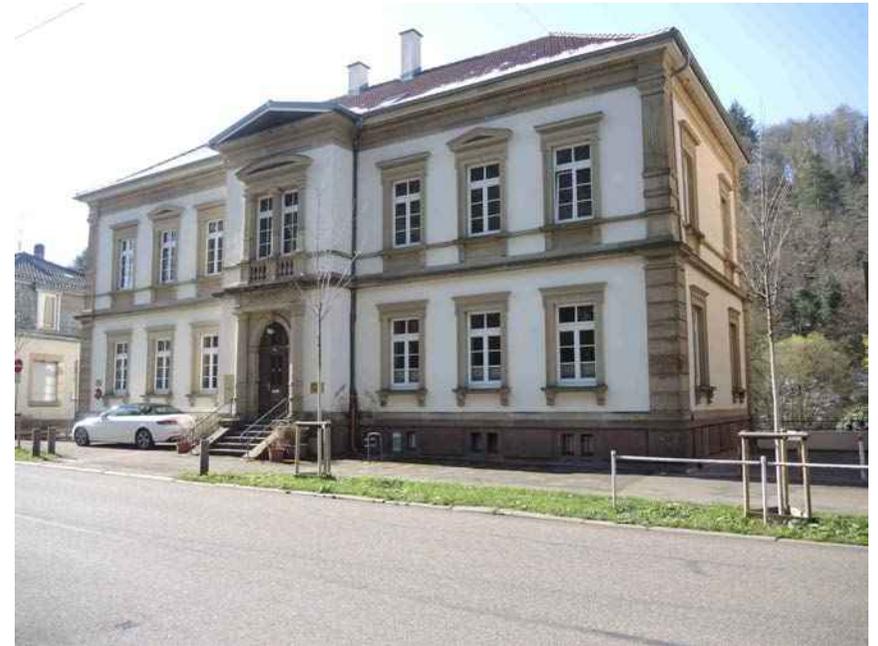
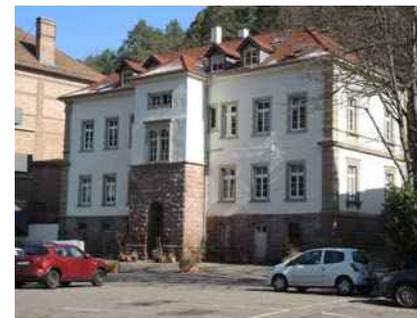
Hirsauer Straße 224

In leichter Hanglage stehendes, traufständiges, zweigeschossiges, ehemaliges Rathaus. Über einem Kellersockel aus rötlichem Buntsandstein erheben sich zwei massiv gemauerte und verputzte Vollgeschosse, die durch sandsteinernerne Gesimsbänder, Eckpilaster und Öffnungsgewände symmetrisch gegliedert werden. Beide Trauffassaden werden durch einen übergiebelten Mittelrisalit betont. Der straßenseitige Haupteingang durch Freitreppe, säulengerahmten Portikus und Logenbalkon besonders hervorgehoben. Nach oben schließt das Gebäude mit zwei Dachgeschossebenen unter einem Walmdach mit jüngeren Satteldachgauben ab.

Ansicht des ehemaligen Rathauses von Norden

Ansicht von Süden

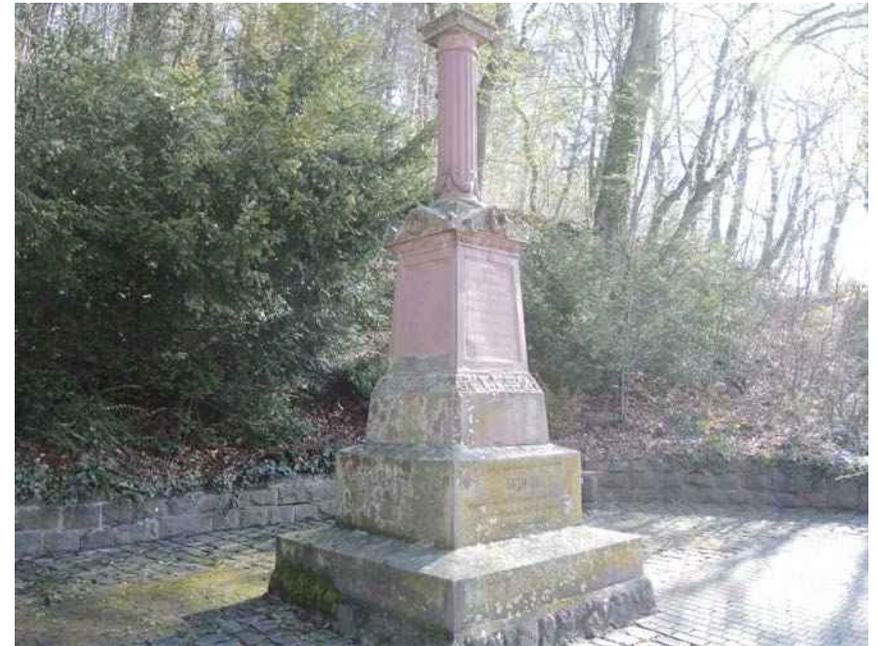
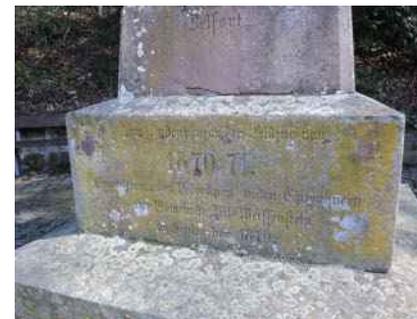
Hirsauer Straße gegenüber von 224

Unmittelbar gegenüber des alten Rathauses stehendes Gefallenen-Ehrenmal für die im Deutsch-Französischen Krieg 1870/71 gefallenen Soldaten aus Dillweissenstein. Rechteckiger, mehrfach gestufter Sandsteinsockel aus rötlichem Buntsandstein mit abschließendem Eierstabfries und Giebeln mit Eichenlaubkränzen. Darüber erhebt sich eine kannelierte Säule mit Kapitell und Girlandenschmuck.

Ansicht des Gefallenen-Ehrenmals von Westen

Ansicht der Sockelinschrift von 1879

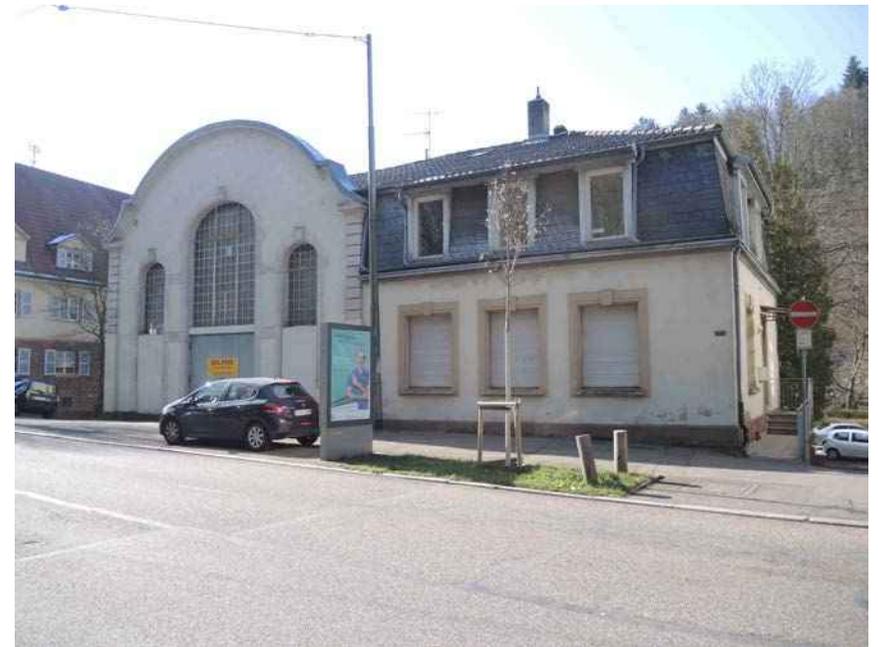
Über L-förmigem Grundriss erbautes, eingeschossiges Elektrizitätswerk bestehend aus Maschinenhaus mit Anbau für Werkstatt-, Büro- und Wohnnutzung. Der westliche Bürobau massiv gemauert und verputzt mit sandsteinernen Öffnungsgewänden. Nach oben mit zwei Dachgeschossebenen unter einem Mansard-Walmdach mit Schleppgauben abschließend. Das markante Maschinenhaus über rötlichem Buntsandsteinsockel mit massiv gemauerten und verputzten Außenwänden schließt unter einem Tonnendach ab. Die Dachkonstruktion der Halle aus Eisenbindern.

Ansicht des Elektrizitätswerks von Norden

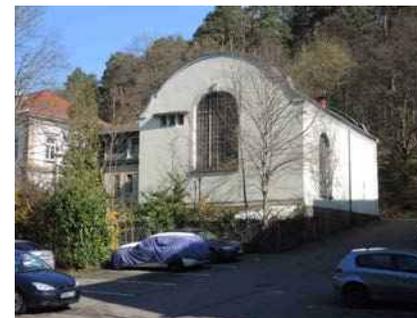
Hirsauer Straße 226

Ansicht von Süden

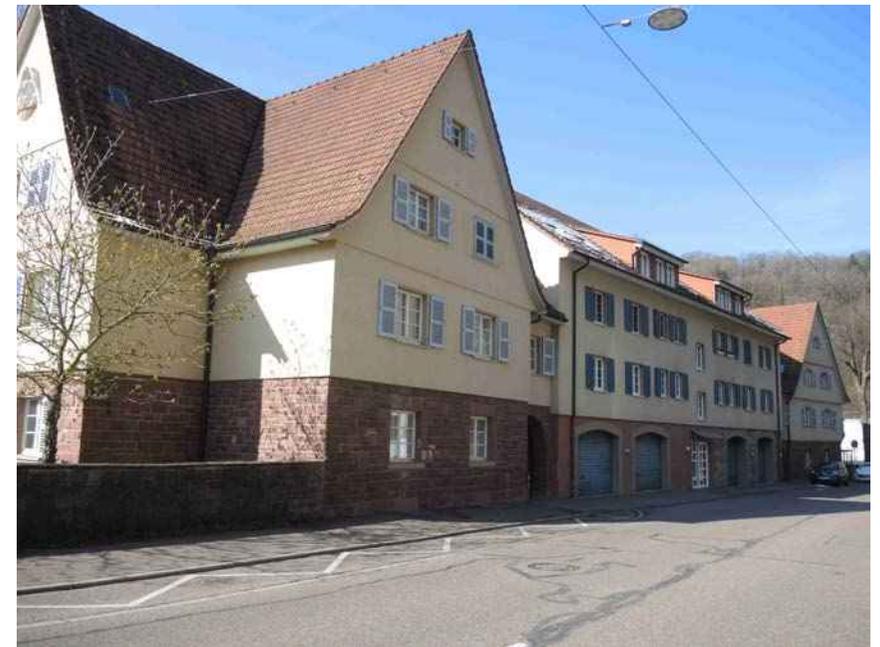
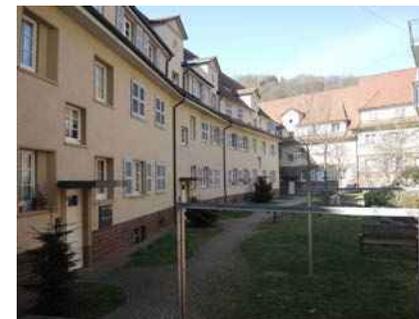
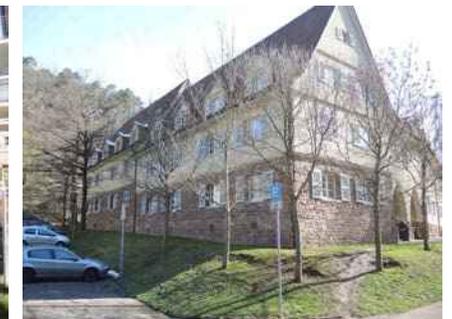
Hirsauer Straße 228, 230, 232, 234, 236, 238, 242, 244

Vierflügelige Wohnanlage bestehend aus acht Einheiten, die sich um einen Innenhof gruppieren. Teils giebel-, teils traufständig angeordnete, zweigeschossige Wohngebäude, die überwiegend massiv gemauert und verputzt wurden. Die Sockel- und Erdgeschosszonen zeigen sich meistens unverputzt in rötlichem Buntsandstein. Zwischen den Gebäuden befinden sich teils rund-, teils spitzbogige Tordurchgänge, die zum gemeinsamen Innenhof führen. Nach oben schließen die Gebäude mit zwei Dachgeschossebenen und Spitzboden unter Satteldächern mit diversen Dachaufbauten ab. Zwischen 1922 und 1926 nach Plänen des städtischen Hochbauamts als kommunales Wohnbauprojekt neu erbaut. Jüngere Veränderungen.

Ansicht der Wohnanlage von Nordosten

Blick in den Innenhof

Ansicht von Südwesten

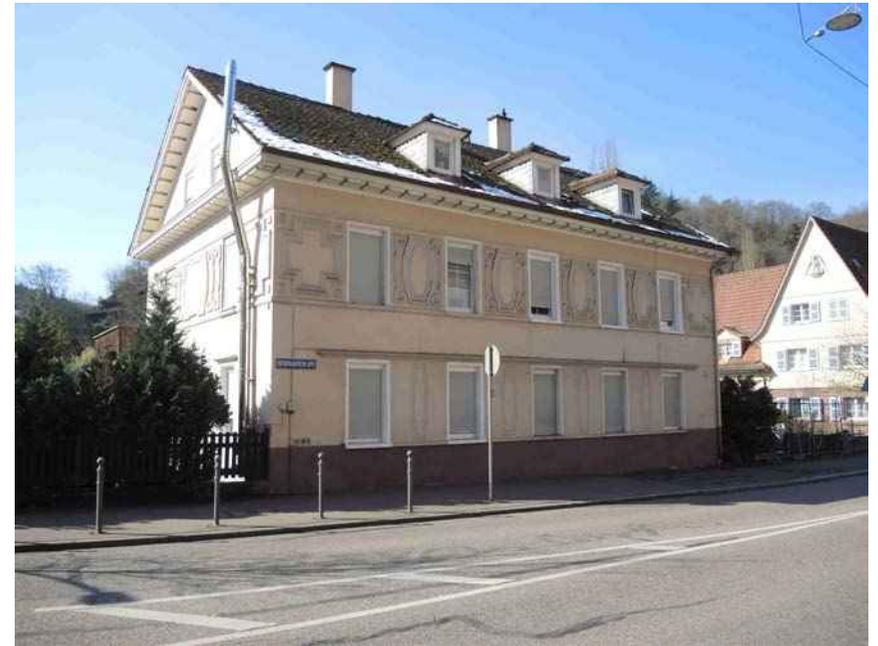
Hirsauer Straße 246

In freistehender Lage stehendes, traufständiges, zweigeschossiges Wohnhaus. Über massiv gemauertem Sockel erheben sich zwei verputzte Vollgeschosse. Die symmetrisch gegliederten Fassaden durch Gesimsbänder und ornamentale Stuckprofile aufwändig gestaltet. Nach oben schließt das Gebäude mit einem weit vorkragenden, umlaufenden, profilierten Traufprofil sowie zwei Dachgeschossebenen unter einem Satteldach mit Walmdachgauben ab.

Ansicht des Wohnhauses von Nordosten

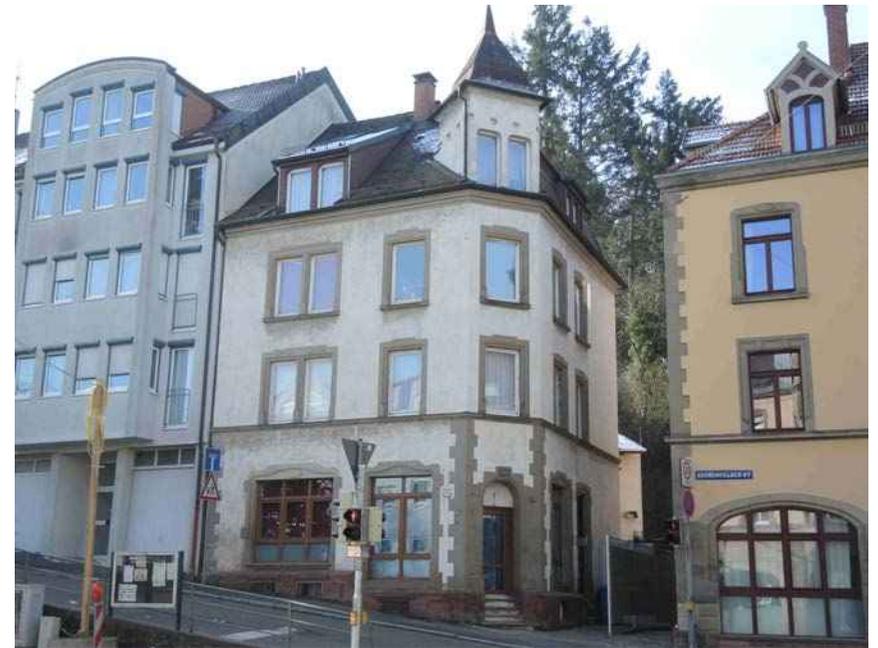
Huchenfelder Straße 2

In Hanglage an der Einmündung in die Hirsauer Straße stehendes, dreigeschossiges Wohn- und Geschäftshaus mit massiv gemauerten und verputzten Außenwänden. Die Fassaden durch sandsteinernerne Öffnungsgewände und ein Gesimsband untergliedert. Das Erdgeschoss durch große Fensteröffnungen und Eckquaderungen betont. Die nördliche Gebäudekante abgeschrägt und mit Dachtürmchen bekrönt. Nach oben schließt das Gebäude mit zwei Dachgeschoss-ebenen unter einem Mansard-Walmdach mit Schleppegaben ab. Um 1910 nach Plänen des ortsansässigen Architekten Paul Lachtin neu erbaut. Jüngere Veränderungen.

Ansicht des Wohn- und Geschäftshauses von Norden

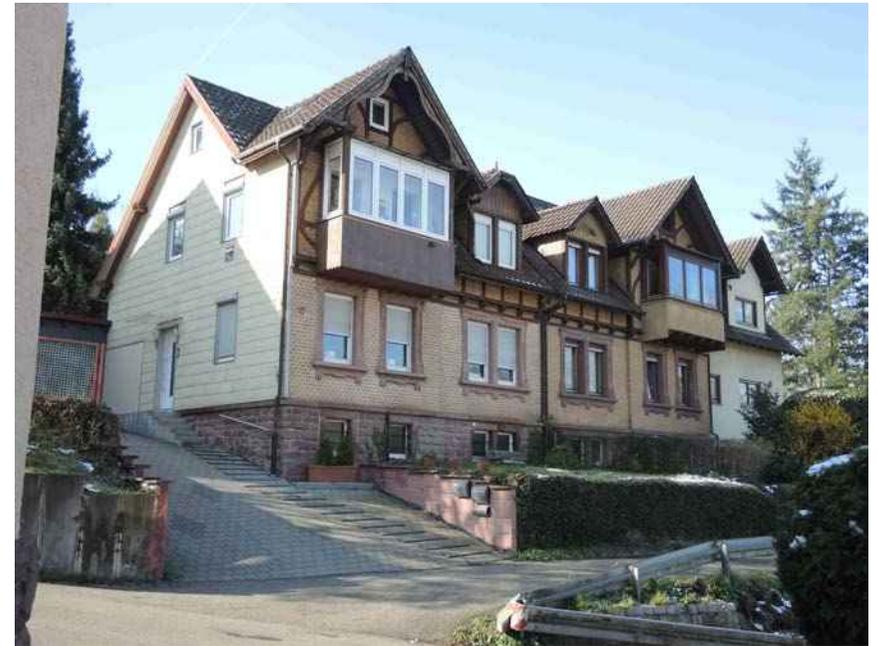
Huchenfelder Straße 12, 14

In freistehender Hanglage befindliches, eingeschossiges Doppelwohnhaus über Kellersockel aus rötlichem Buntsandstein. Die nördliche, symmetrisch gegliederte Fassade mit zwei Seitenrisaliten, die jeweils durch Zwerchhäuser mit vorgehängten Veranden dominiert werden. Das Erdgeschoss backsteinsichtig mit reich profilierten, sandsteinernen Fenstergewänden. Die Giebelfassade mit moderner Plattenverkleidung. Nach oben schließt das Gebäude mit Kniestock und zwei Dachgeschosebenen unter einem Satteldach mit Satteldachgauben ab. Kniestock und Zwerchhäuser mit Sichtfachwerk. Im frühen 20. Jahrhundert neu erbaut. Jüngere Veränderungen.

Ansicht des Doppelwohnhauses von Nordosten

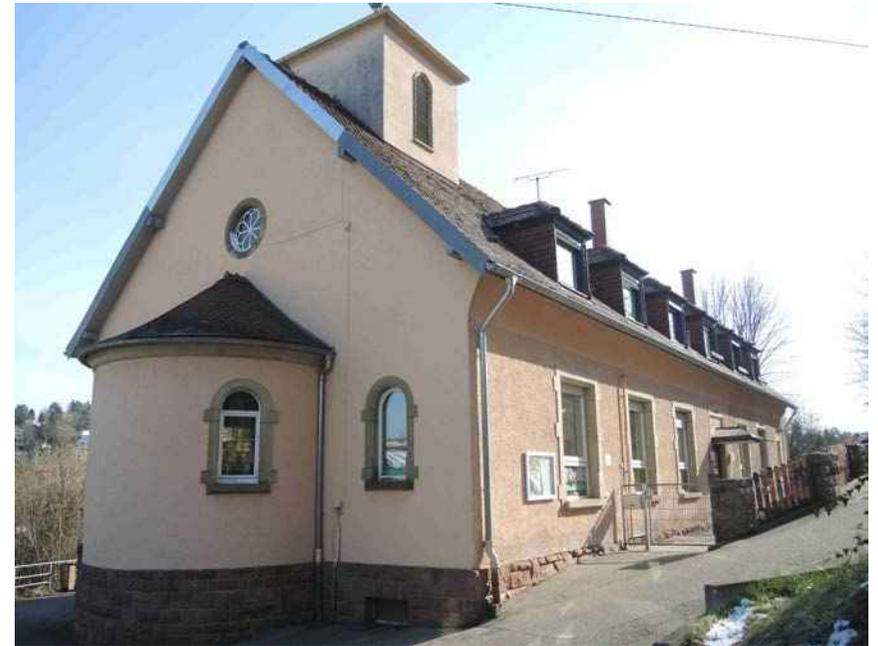
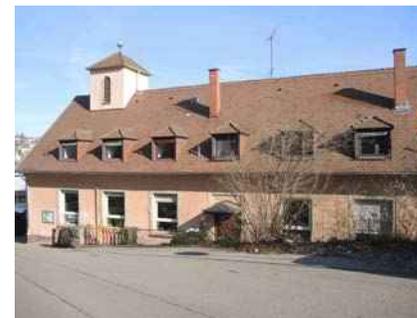
Huchenfelder Straße 13

In Hanglage stehendes, langgestrecktes, eingeschossiges Kinderschulgebäude über einem Kellersockel aus rötlichem Buntsandstein. Massiv gemauertes und verputztes Bauwerk mit sandsteinernen Öffnungsgewänden und markanter halbrunder Apsis am Westgiebel. Nach oben schließt das Gebäude mit zwei Dachgeschossesebenen unter einem Satteldach mit Walmdachgauben ab. Dominiert wird die Dachlandschaft von einem rechteckigen Dachreiter mit Pyramidendach.

Ansicht der Kinderschule von Südwesten

Ansicht von Süden

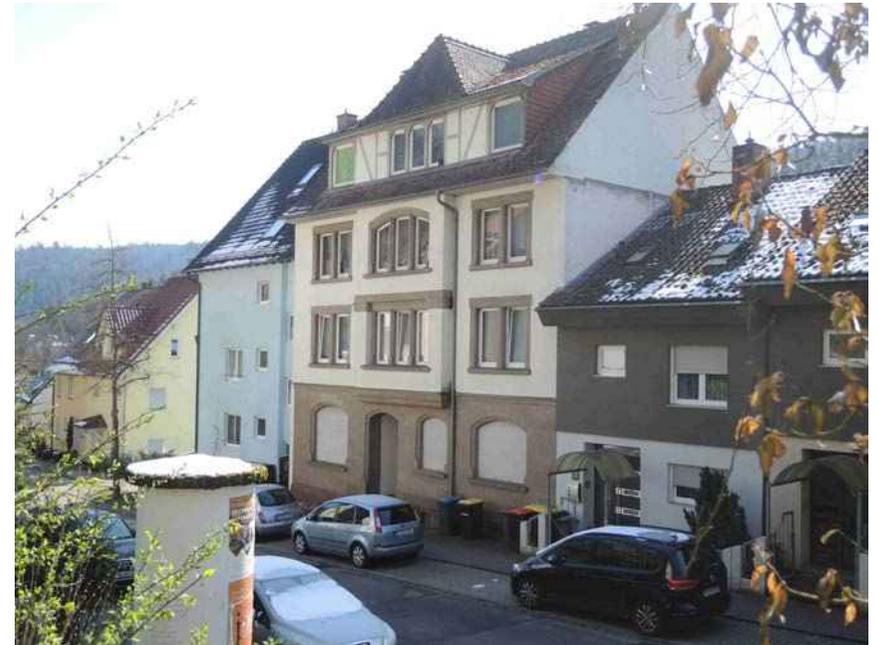
Kaspar-Kercher-Straße 15

Innerhalb einer geschlossenen Häuserzeile stehendes, traufständiges, dreigeschossiges Wohnhaus mit massiv gemauerten und überwiegend verputzten Außenwänden. Lediglich die straßenseitige Erdgeschossfassade ist sandsteinsichtig und wird durch korbogige Öffnungsgewände akzentuiert. Die beiden Obergeschosse durch sandsteinernerne Fenstergewände im Stil der Neurenaissance symmetrisch gegliedert und von einem zweigeschossigen Rechteckerker dominiert. Nach oben schließt das Gebäude mit zwei Dachgeschossebenen unter einem Satteldach mit fachwerksichtigem Schleppegaubenband ab. Im frühen 20. Jahrhundert neu erbaut. Jüngere Veränderungen.

Ansicht des Wohnhauses von Nordwesten

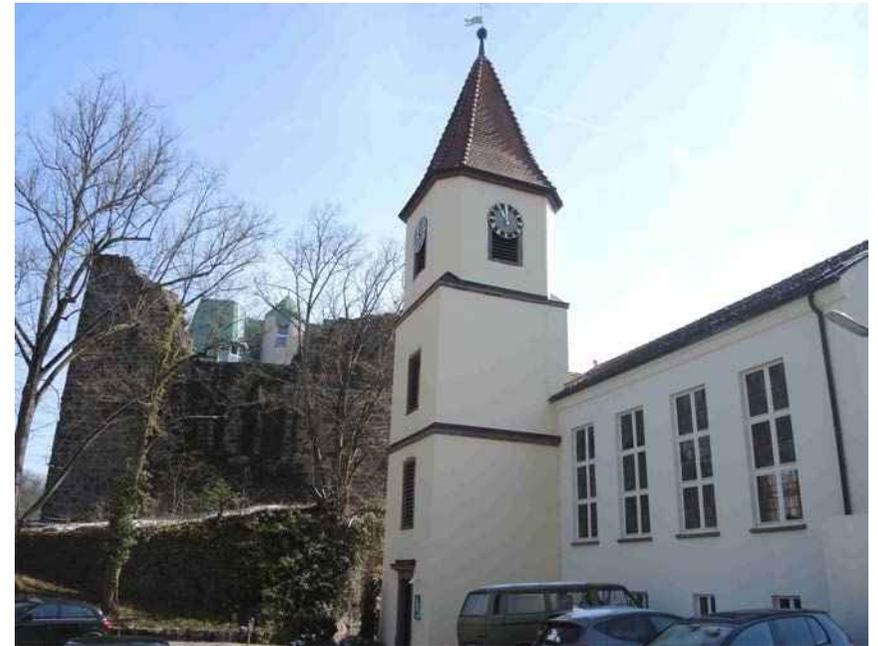
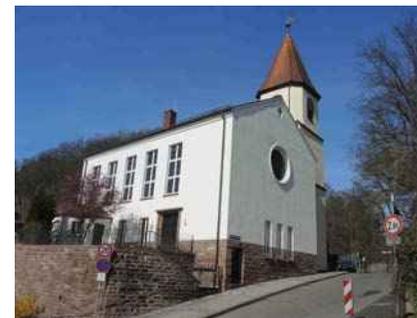
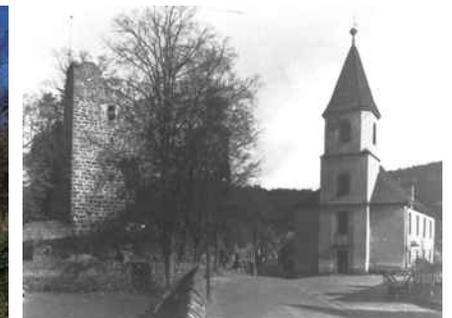
Kräheneckstraße 1

Am nördlichen Ortseingang nach Weißenstein stehender, viergeschossiger Kirchturm der evangelischen Heiliggeistkirche. Massiv gemauerter und verputzter Turm mit drei über quadratischem Grundriss stehenden Geschossen und einem darüber befindlichen Glockengeschoss mit abgeschrägten Kanten, Schallläden und Uhrenziffernblättern. Nach oben schließt der Turm mit einem achteckigen Pyramidendach ab.

Ansicht des Kirchturms von Westen

Ansicht der Kirche von Südosten

Ansicht der Kirche vor der Zerstörung

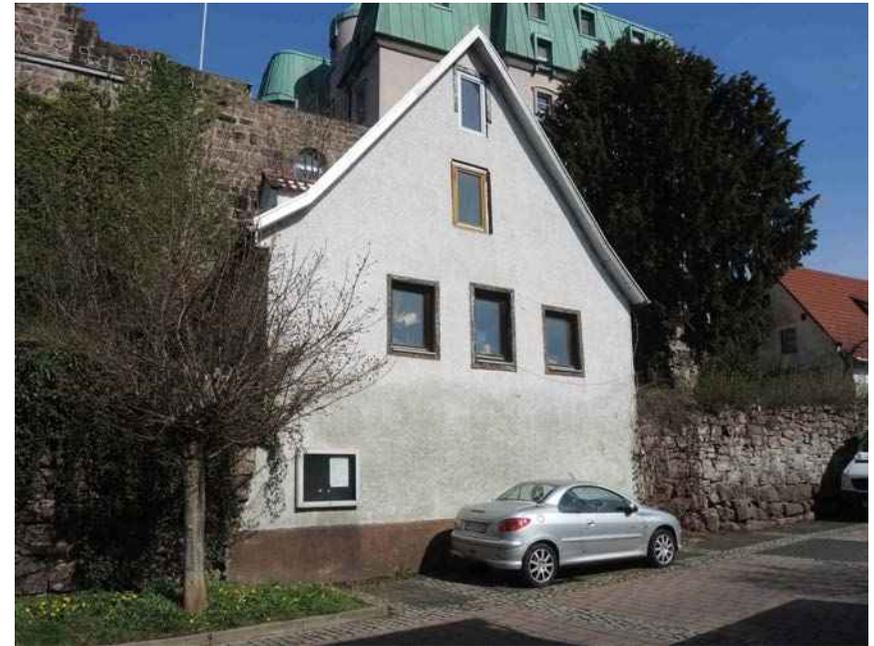
In Solitärlage direkt unterhalb der Burgruine Weißenstein stehendes, giebelständiges, zweigeschossiges Wohnhaus. Das teilweise in die Burg- bzw. Zwingermauer integrierte Gebäude ist weitestgehend verputzt und ohne nennenswerte Gestaltung. Nach oben schließt das Gebäude mit zwei Dachgeschoss-ebenen unter einem Satteldach mit Satteldachgaube ab. Im Kern 17./18. Jahrhundert. Jüngere Veränderungen.

Trotz der geringen Gestaltung und äußerlichen Aussagekraft dürfte das kleine Wohnhaus in engem Zusammenhang mit der einstigen Burg Weißenstein stehen und möglicherweise im Innern noch Reste (Mauern, Keller, etc.) aus spätmittelalterlicher Zeit besitzen.

Ansicht des Wohnhauses von Süden

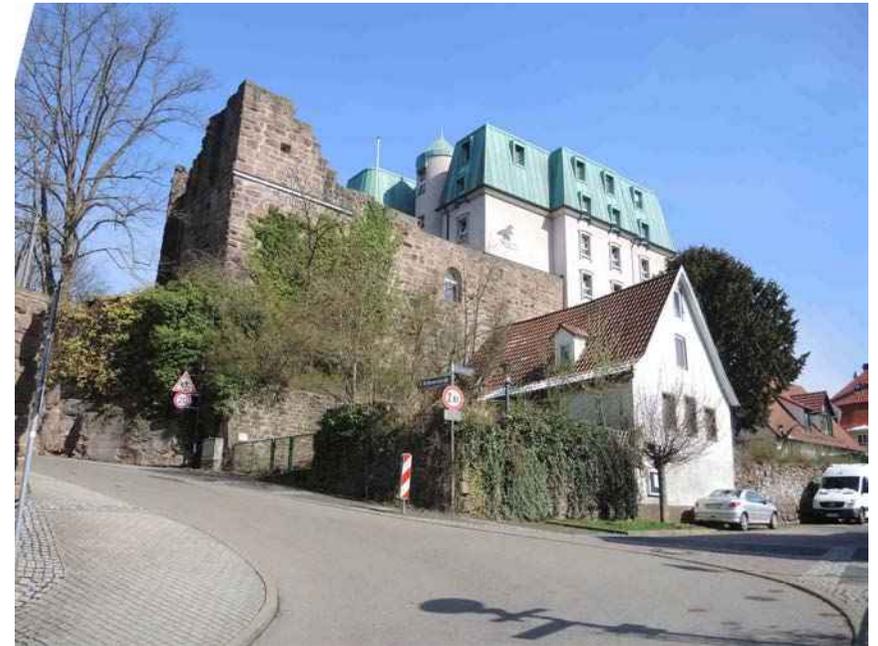
In dominierender Hanglage über dem historischen Ortskern von Weißenstein stehende Ruine der ehemaligen Burg Weißenstein (später Rabeneck). Dazu gehören die Kernburg mit Resten eines ehemaligen turmartigen Steinhauses sowie die umgebenden Zwinger und Zwingermauern.

Ansicht der Burgruine Rabeneck von Südwesten

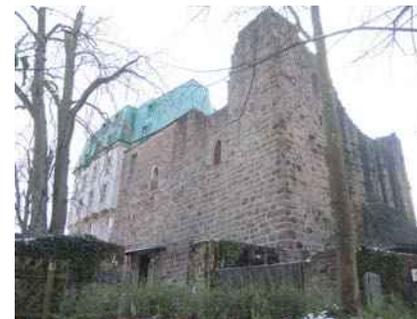
Ansicht von Nordwesten

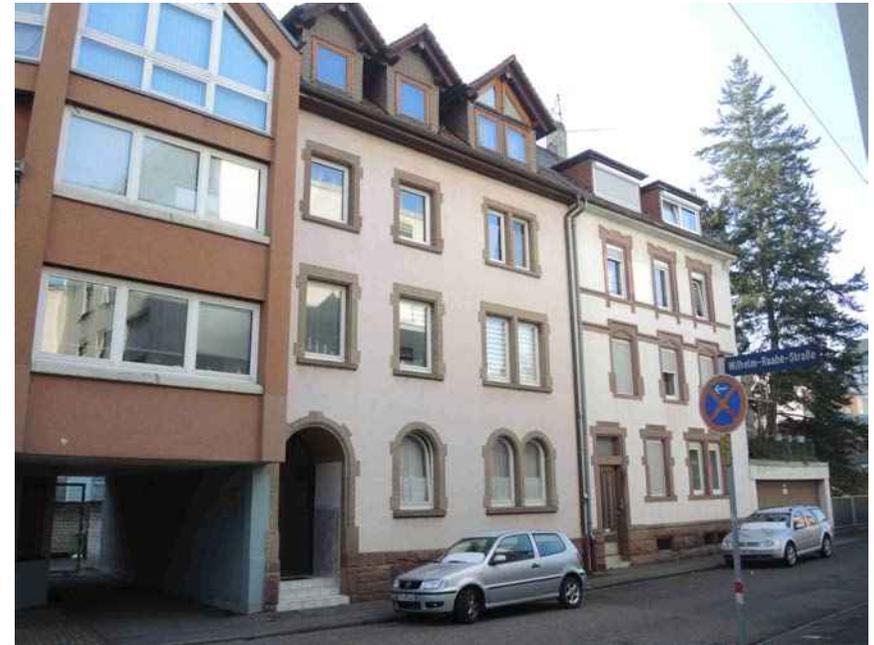
Innerhalb einer geschlossenen Häuserzeile stehendes, traufständiges, dreigeschossiges Wohnhaus. Über einem Kellersockel aus rötlichem Buntsandstein erheben sich drei massiv gemauerte und überwiegend verputzte Vollgeschosse. Die straßenseitige Fassade wird durch sandsteinerne Öffnungsgewände akzentuiert und im Erdgeschoss von rundbogigen Öffnungen bestimmt. Nach oben schließt das Gebäude mit zwei Dachgeschossebenen unter einem Satteldach mit modernen Satteldachgauben ab.

Ansicht des Wohnhauses von Norden

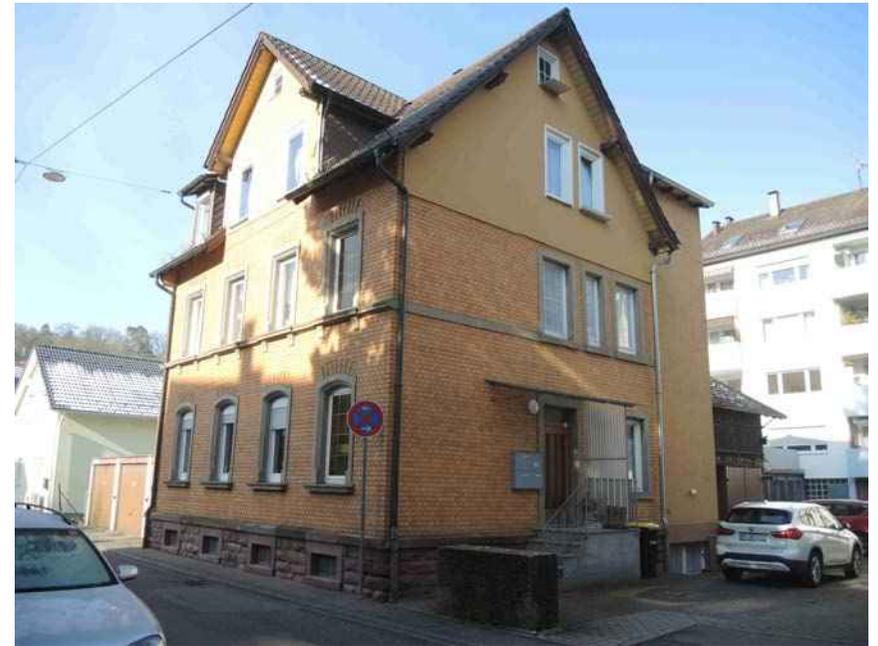
Freistehendes, traufständiges, zweigeschossiges Wohnhaus über Kellersockel aus rötlichem Buntsandstein. Darüber erheben sich zwei massiv gemauerte, backsteinsichtige Vollgeschosse, die durch ein sandsteinernes Gesimsband und Fenstergewände an der Straßenfassade symmetrisch gegliedert werden. Nach oben schließt das Gebäude mit zwei Dachgeschossebenen unter einem Satteldach mit Zwerchhaus und moderner Schleppgaube ab. Rückwärtig, nordwestlich am Gebäude ein jüngerer, dreigeschossiger Anbau. Um 1900 erbaut. Jüngere Veränderungen.

Ansicht des Wohnhauses von Osten

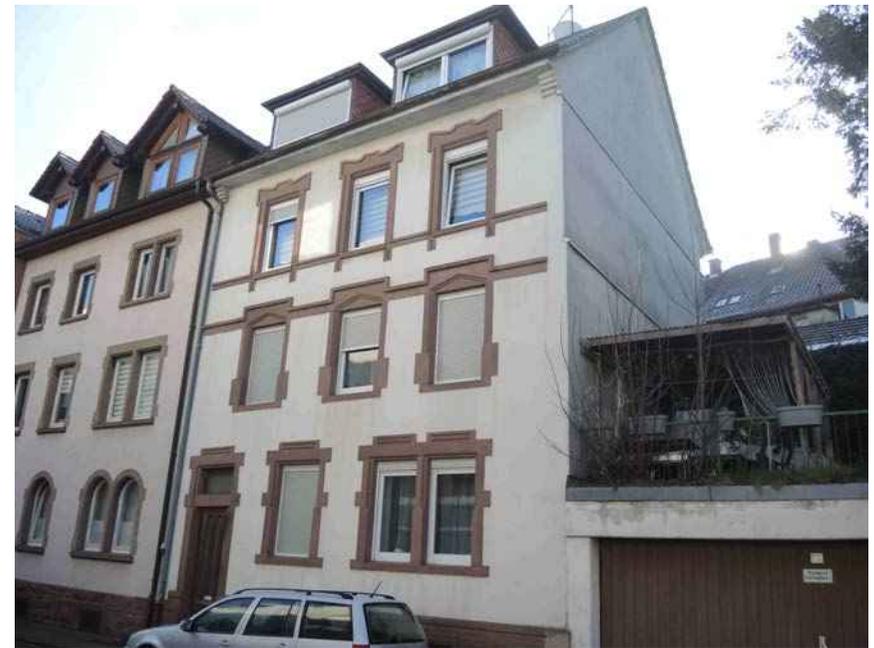
Am Beginn einer geschlossenen Häuserzeile stehendes, traufständiges, dreigeschossiges Wohnhaus. Über einem Kellersockel aus rötlichem Buntsandstein erheben sich drei massiv gemauerte und verputzte Vollgeschosse. Die straßen-
seitige Fassade wird durch sandsteinerner, reich profilierte Öffnungsgewände akzentuiert. Nach oben schließt das Gebäude mit zwei Dachgeschossebenen unter einem Satteldach mit modernen Schleppgauben ab.
Im frühen 20. Jahrhundert erbaut. Jüngere Veränderungen.

Ansicht des Wohnhauses von Westen

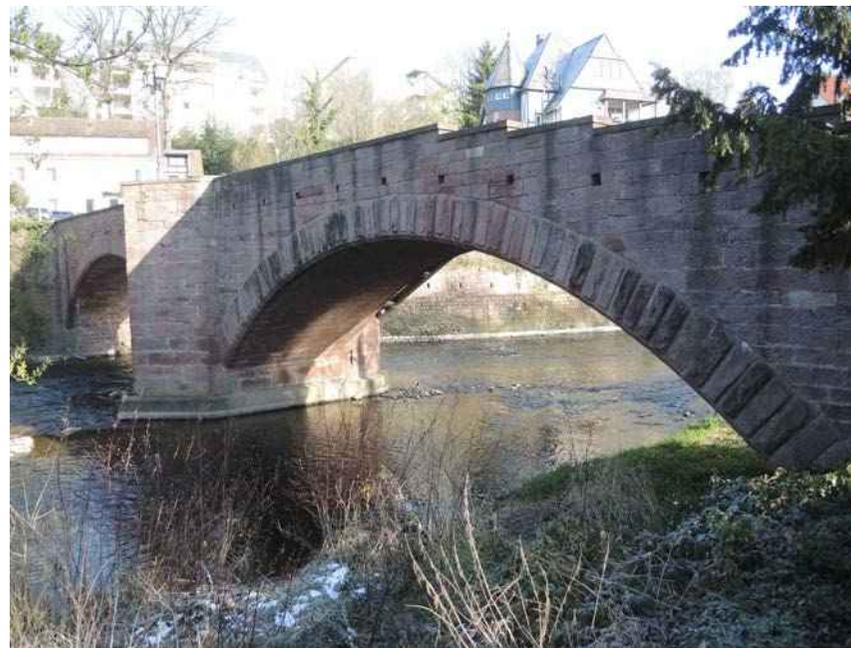
Zweibogige Steingewölbebrücke über die Nagold, welche die Friedenstraße mit dem Ludwigsplatz verbindet. Beide Bögen aus rötlichem Buntsandstein. Markant ist die abgetreppte Brüstung am südöstlichen Bogen.

Um 1836 an der Stelle einer hölzernen Vorgängerbrücke neu erbaut. 1851 Zerstörung des südöstlichen Bogens durch Hochwasser. 1853 Erneuerung des südöstlichen Bogens. 1966 Erweiterung der Brücke durch einen nördlich angebauten, hölzernen Fußgängersteg. 1983 Einbau einer Betonplatte zur statischen Verstärkung der Brücke.

Ansicht der Steinernen Brücke von Süden

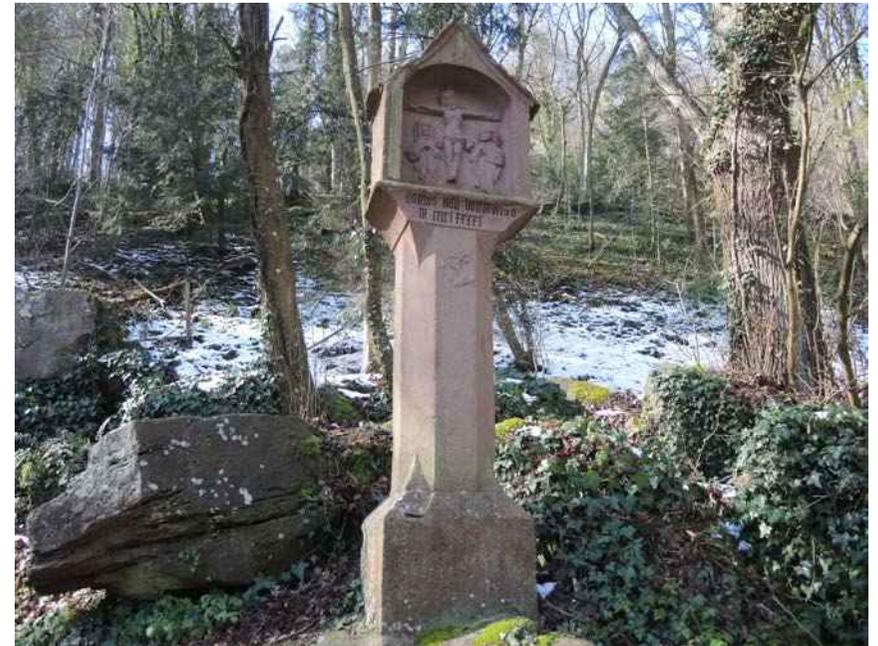
Auf einem Felsblock nahe des Nagoldufers stehender, aus rötlichem Sandstein gefertigter Bildstock. Über rechteckiger Basis ein achteckiger Schaft mit Konsole und übergiebeltem Tabernakel. Am Schaft ein erhabenes Wappenschild und an der Konsole die Inschrift: „donius nisli von pfortzen M cccc l xxxxi“. Im Tabernakel ein Relief mit Kreuzigungsdarstellung.

Ansicht des Bildstocks von Nordosten

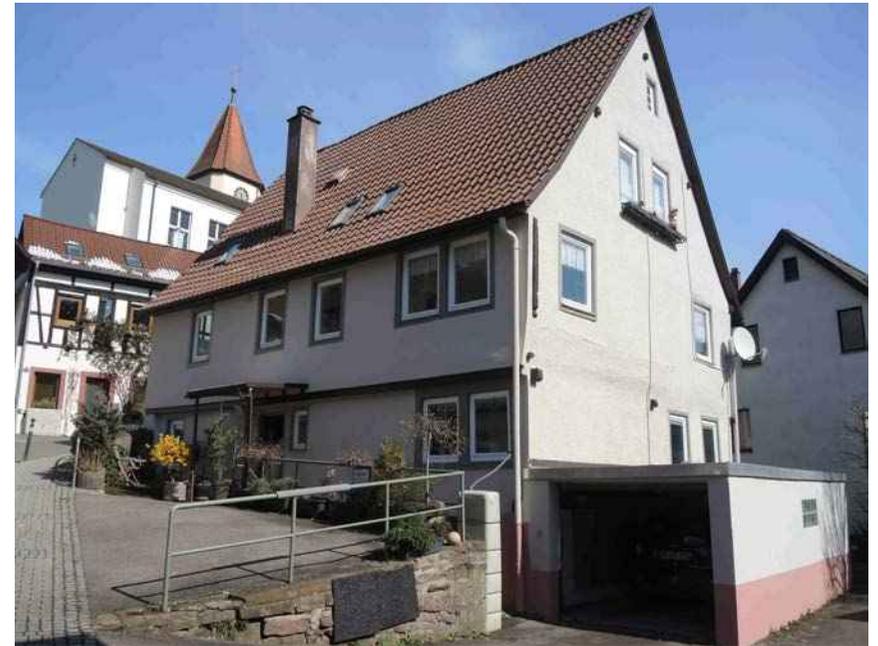
In Eck- und leichter Hanglage zur Belremstraße stehendes, zweigeschossiges Wohnhaus. Verputzter Fachwerkbau mit traufseitig vorspringendem Obergeschoss. Am Nordgiebel ein über geschnitzter Schwelle vorspringendes 2. Dachgeschoss. Am Südgiebel Reste eines Fenstererkers. Nach oben schließt das Gebäude mit zwei Dachgeschossebenen unter einem Satteldach ab. Laut dendrochronologischer Datierung um 1671 erbaut. Jüngere Veränderungen.

Ansicht des Wohnhauses von Südwesten

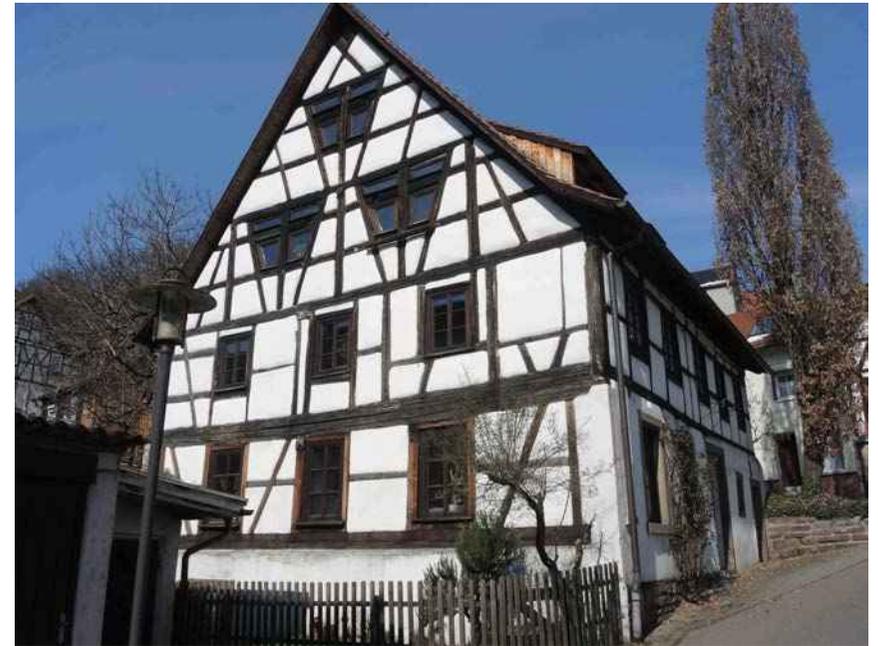
In Eck- und leichter Hanglage zur Belremstraße stehendes, zweigeschossiges Wohnstallhaus mit teils massiv gemauerter und verputzter Erdgeschosszone. Darüber erhebt sich ein unverputztes Fachwerk-Obergeschoss. Nach oben schließt das Gebäude mit zwei Dachgeschossebenen unter einem Satteldach mit modernen Schleppgauben ab. Laut dendrochronologischer Datierung um 1718 erbaut. Um 1980 Sanierung und Dachausbau.

Ansicht des Wohnstallhauses von Südosten

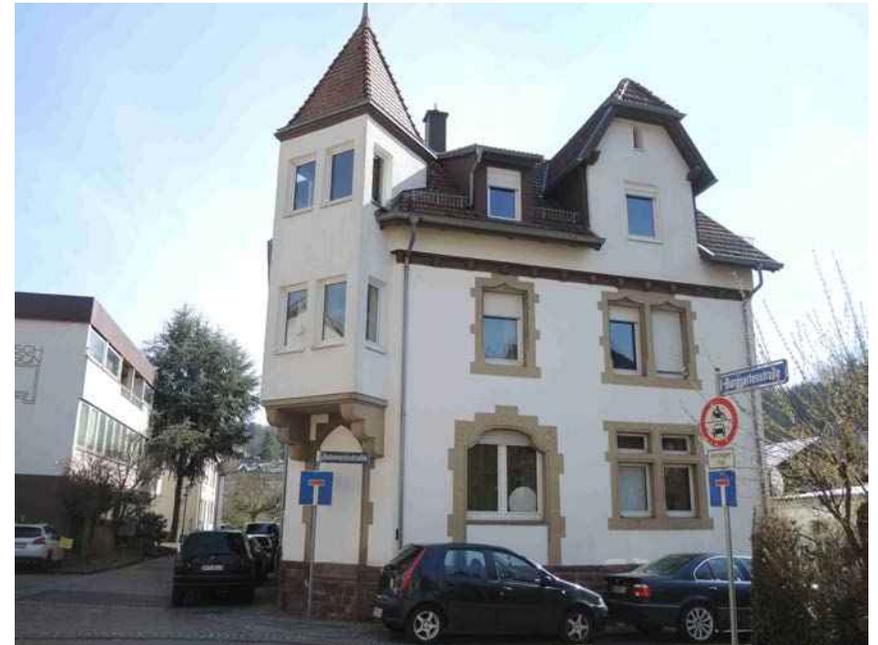
In Ecklage zur Burggartenstraße stehendes, zweigeschossiges Wohnhaus über unverputztem Kellersockel aus rötlichem Buntsandstein. Darüber erheben sich zwei massiv gemauerte und verputzte Vollgeschosse, die durch sandsteinernerne Öffnungsgewände akzentuiert werden. Die nordwestliche Gebäudekante ist abgeschrägt und wird durch einen zweigeschossigen Rechteckerker mit abschließendem Pyramidendach dominiert. Nach oben schließt das Gebäude mit Kniestock und zwei Dachgeschossebenen unter einem Walmdach mit Zwerchhaus und Schleppegauben ab.

Ansicht des Wohnhauses von Westen

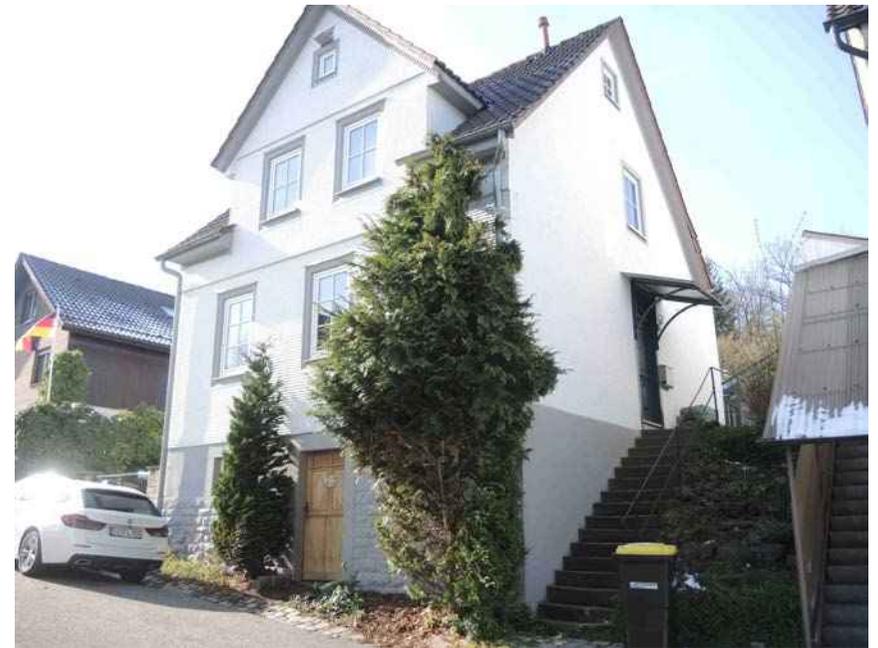
In Hanglage stehendes, traufständiges zweigeschossiges Wohnhaus mit massiv gemauerter Erdgeschosszone und teils verputztem, teils holzverschindeltem Fachwerk-Obergeschoss. Die straßenseitige Fassade symmetrisch gegliedert. Nach oben schließt das Gebäude mit Kniestock und zwei Dachgeschossebenen unter einem Satteldach mit Zwerchhaus ab. An der nordwestlichen Giebelseite ein außenliegender Treppenaufgang.

Ansicht des Wohnhauses von Norden

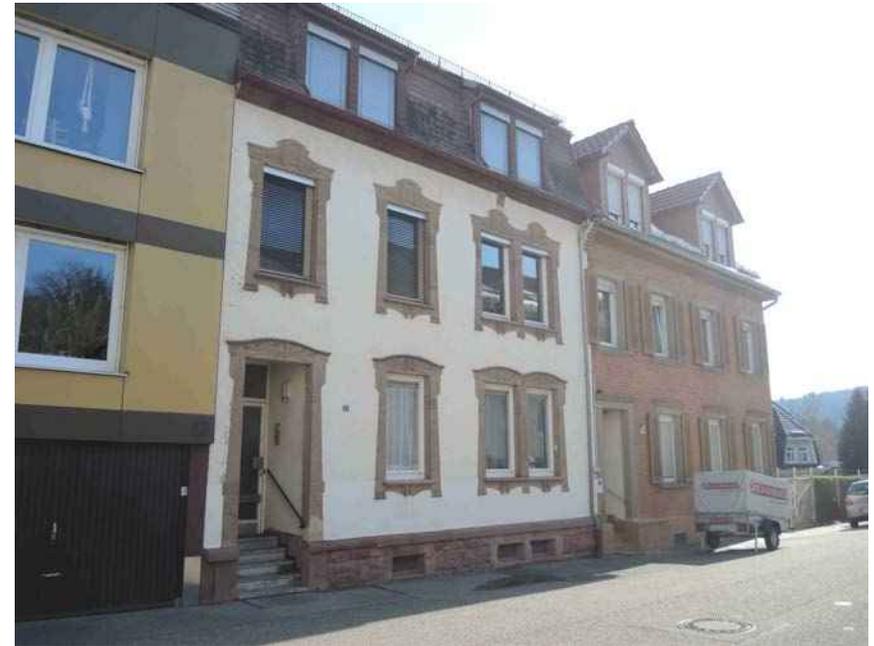
Innerhalb einer geschlossenen Häuserzeile stehendes, traufständiges, zweigeschossiges Wohnhaus. Über einem unverputzten Kellersockel aus rötlichem Buntsandstein erheben sich zwei massiv gemauerte und verputzte Vollgeschosse, die durch aufwändig verzierte, sandsteinernerne Öffnungsgewände betont werden. Nach oben schließt das Gebäude mit zwei Dachgeschossebenen unter einem Mansarddach mit Schleppegauben ab.

Ansicht des Wohnhauses von Westen

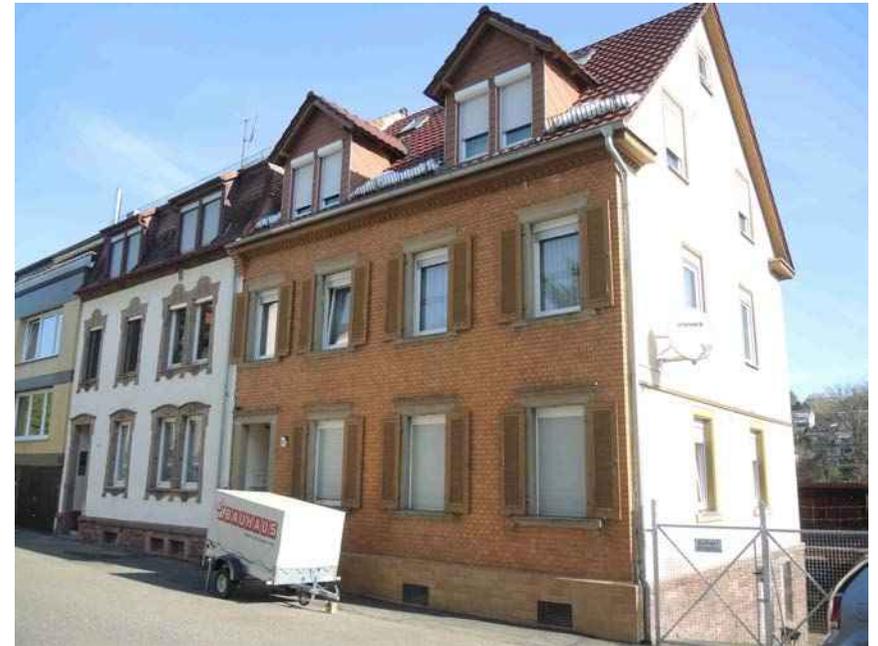
Am Beginn einer geschlossenen Häuserzeile stehendes, traufständiges, zweigeschossiges Wohnhaus. Über einem Kellersockel erheben sich zwei massiv gemauerte und teils verputzte, teils backsteinsichtige Vollgeschosse, die an der straßenseitigen Fassade durch sandsteinerne Öffnungsgewände annähernd symmetrisch gegliedert werden. Nach oben schließt das Gebäude mit zwei Dachgeschossen unter einem Satteldach mit Wiederkehr und modernen Satteldachgauben ab.

Ansicht des Wohnhauses von Süden
