Belremstraße

Straßenraum von Hausnr. 1 bis Hausnr. 59

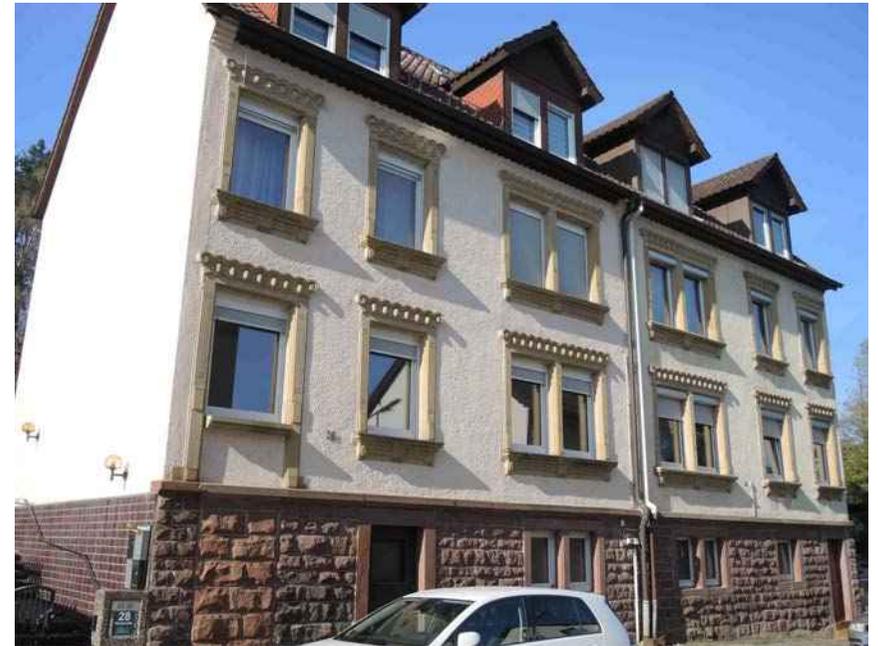
In Solitärlage stehendes, traufständiges, dreigeschossiges Doppelwohnhaus über massiv gemauerter Erdgeschosszone aus rötlichem Buntsandstein. Darüber erheben sich zwei massiv gemauerte und verputzte Obergeschosse, die an der Straßenfassade durch reich profilierte, sandsteinerne Fenstergewände symmetrisch gegliedert werden. Die nordwestliche Giebfassade modern mit Platten verkleidet. Nach oben schließt das Gebäude mit zwei Dachgeschossebenen unter einem Satteldach mit modernen Satteldachgauben ab. Im frühen 20. Jahrhundert neu erbaut. Jüngere Veränderungen.

Ansicht des Doppelwohnhauses von Osten

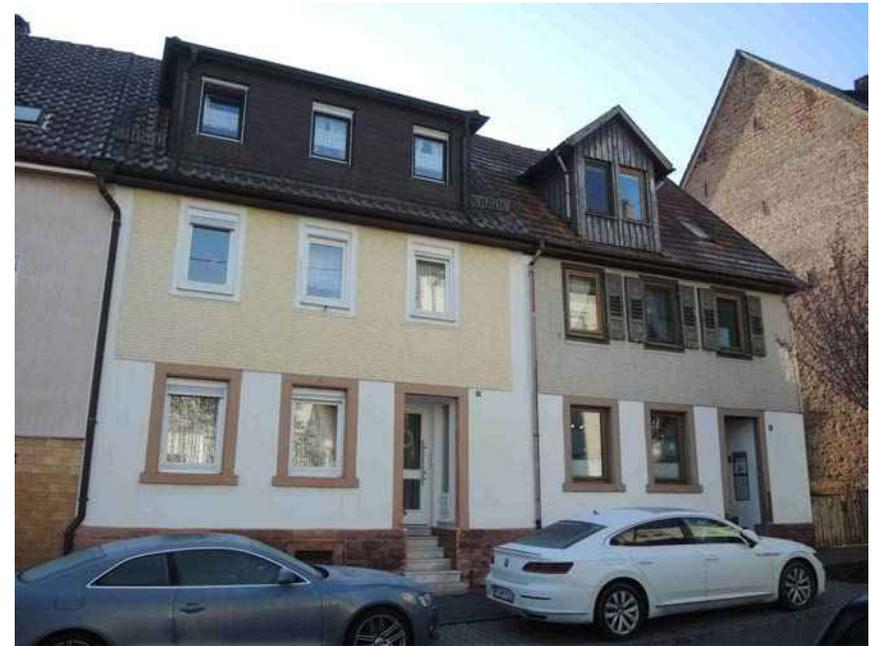
Ansicht des Doppelwohnhauses von Nordwesten

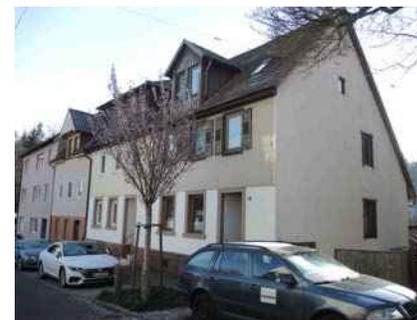
Ansicht von Südwesten

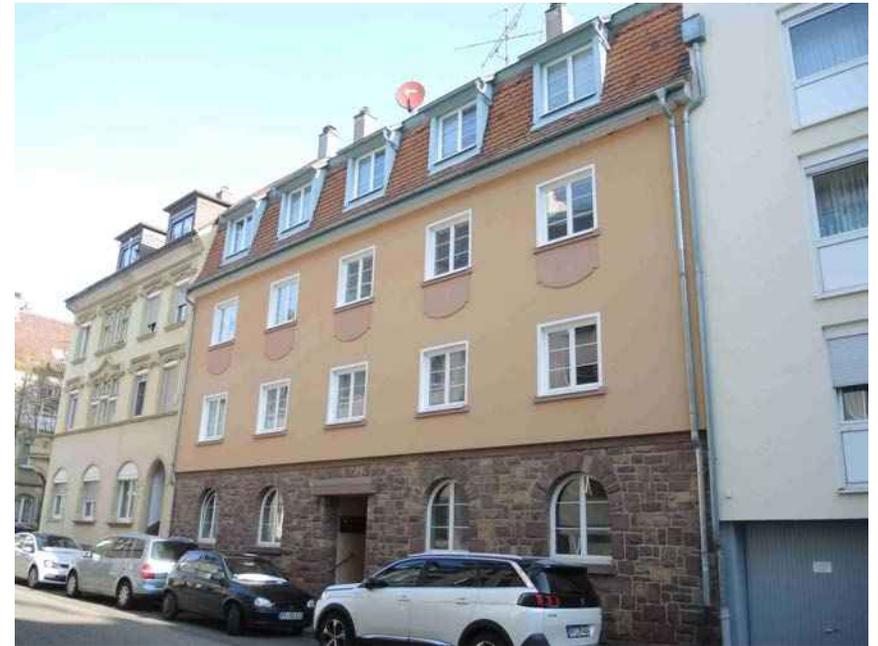
Wilhelm-Raabe-Straße 6

Ansicht des Wohnhauses von Süden

In Ecklage zur Bülowstraße stehendes, dreigeschossiges Wohnhaus mit Keller-sockel aus rötlichen Buntsandsteinquadern. Darüber erheben sich drei massiv gemauerte und verputzte Vollgeschosse, die straßenseitige durch sandsteinerner Gesimsbänder und reich profilierte Öffnungsgewände akzentuiert werden. Die westliche Gebäudekante ist abgeschrägt und wird durch einen steinernen Balkon im 1. Obergeschoss dominiert. Nach oben schließt das Gebäude mit zwei Dachgeschosebenen unter einem Walmdach mit modernen Schleggauben ab.

Um 1902 neu erbaut. Jüngere Veränderungen.

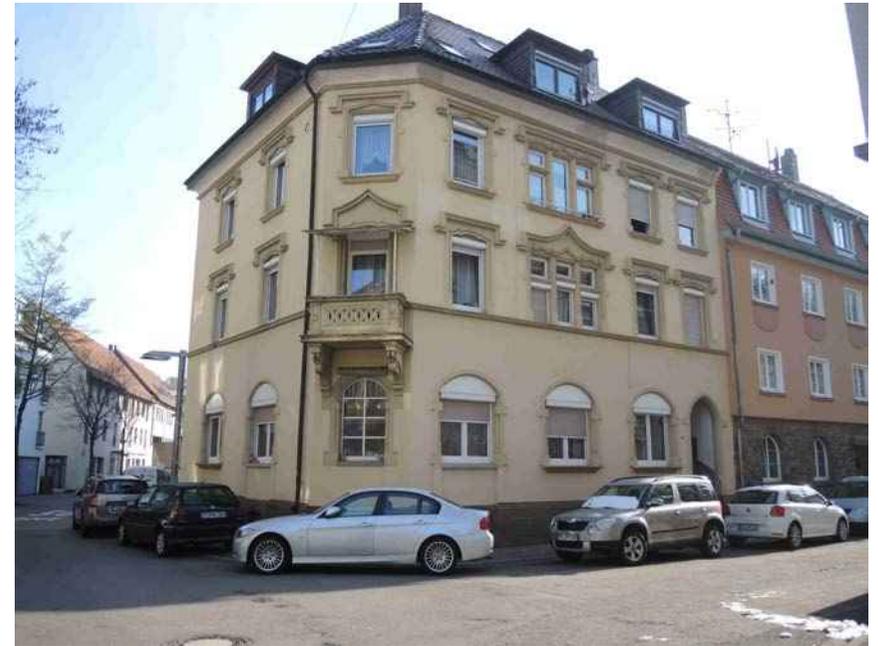
Ansicht des Wohnhauses von Westen

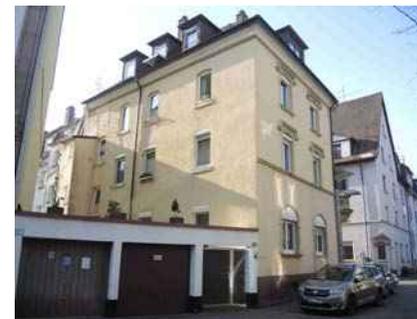
Ansicht von Norden

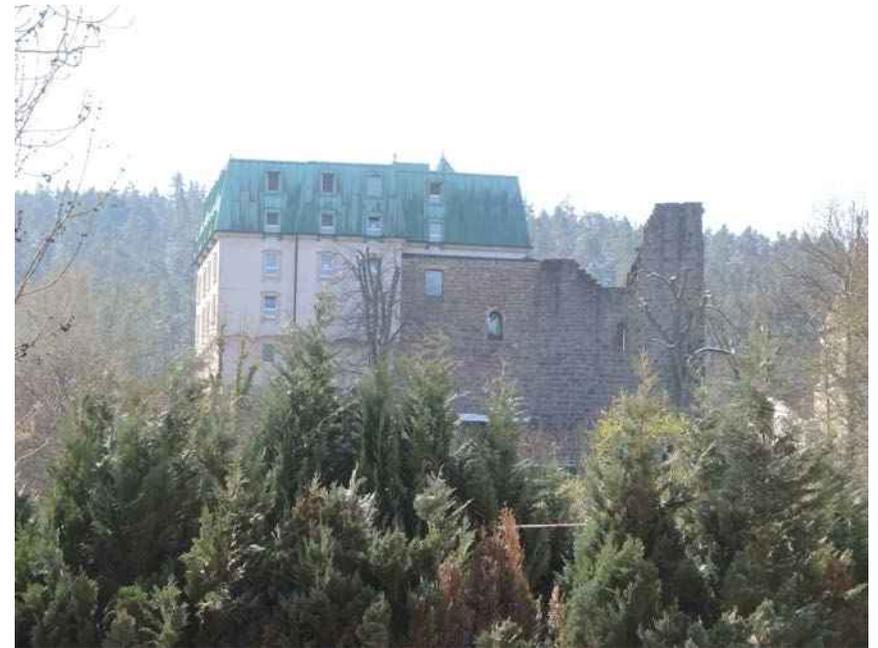
Wohl bereits im 13. Jahrhundert entstand die Burg Weißenstein (später Rabeneck) als Sitz der Herren von Weißenstein. Nach dem 30jährigen Krieg kam die Burg in Privatbesitz und wurde schließlich als Steinbruch genutzt. Nordwestlich der Burg befindet sich der ummauerte, ehemalige Kirchhof, in welchem einst die spätgotische Dorf- und Burgkapelle stand.

Blick zur Burgruine Rabeneck
